# SYNDICAT INTERCOMMUNAL DU BASSIN VERSANT DU SEMNON

## ETUDE COMPLEMENTAIRE SUR 10 OUVRAGES HYDRAULIQUES DU SEMNON

### PHASE 1 RAPPORT DE DIAGNOSTIC

AVRIL 2012

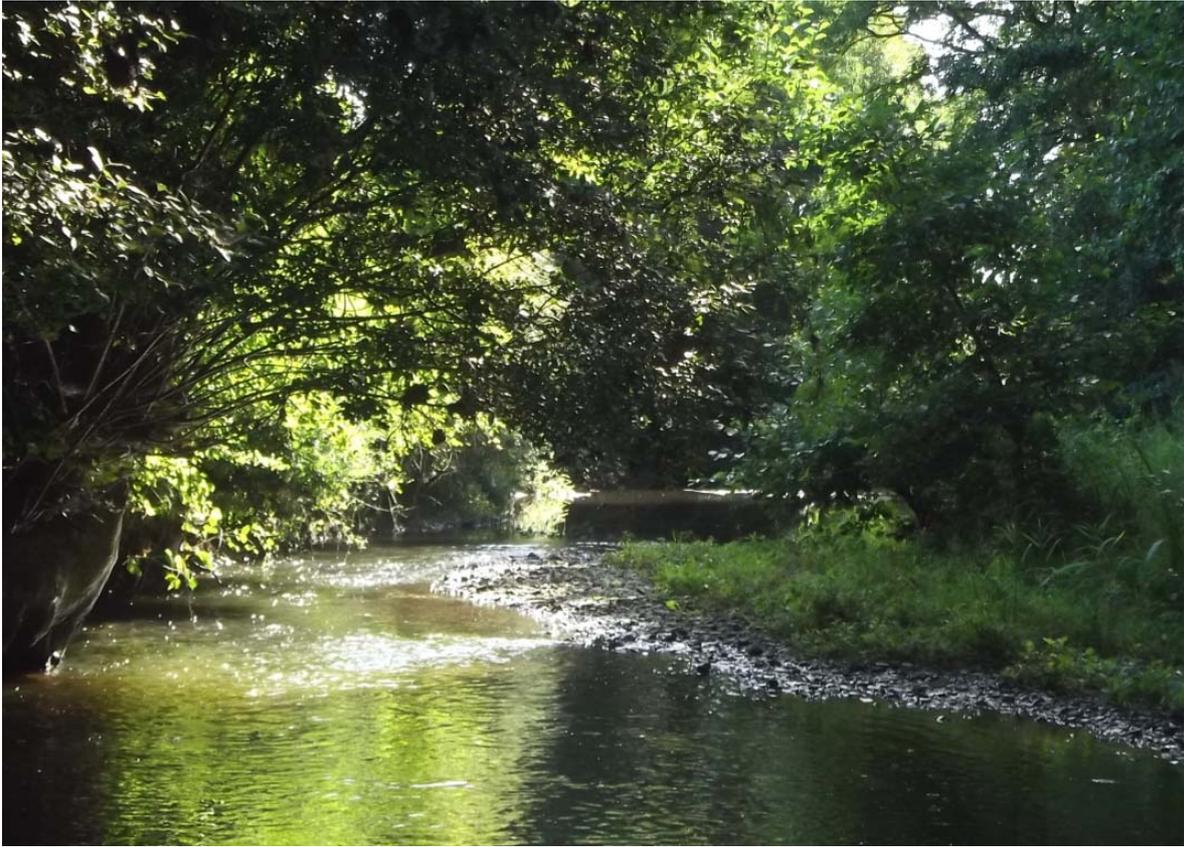
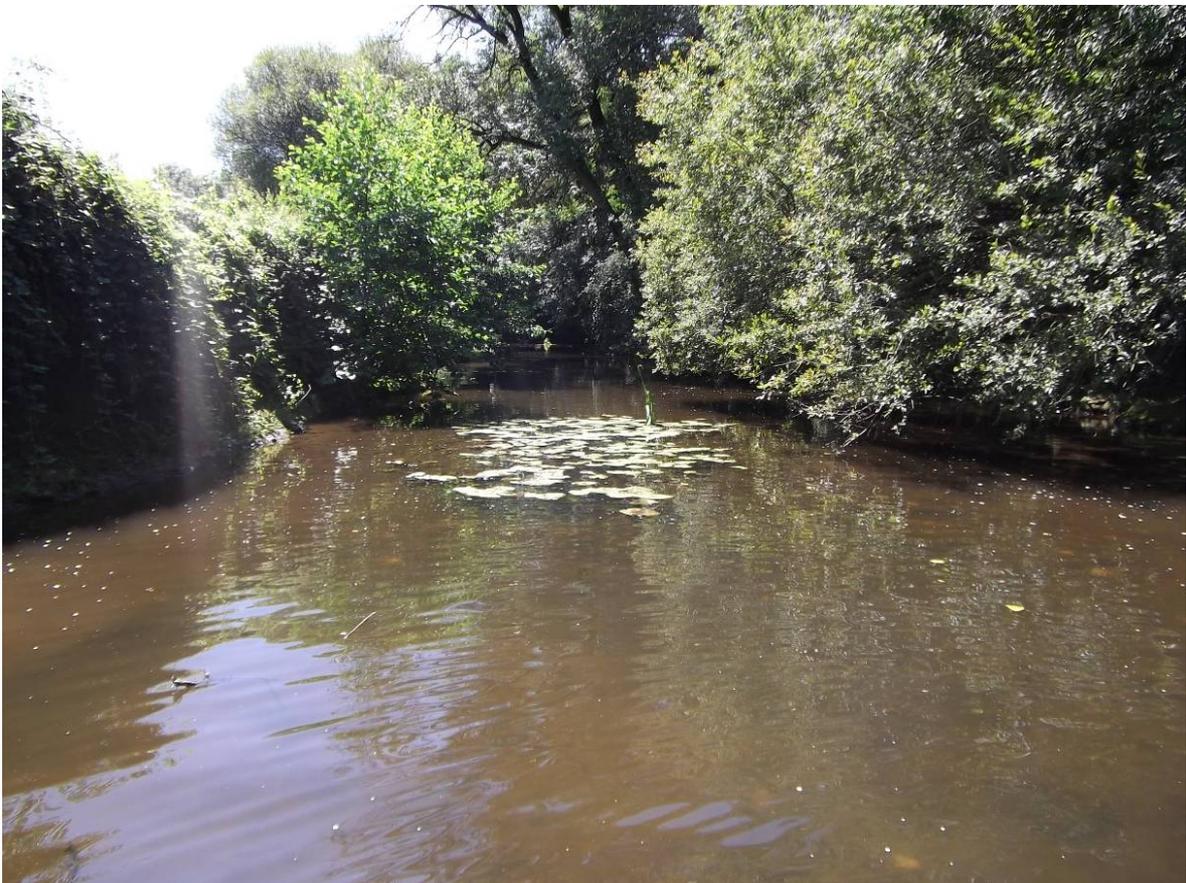
Le profil en travers du cours d'eau hors zone d'impact montre clairement la présence d'un « lit d'étiage » (en bleu) qui correspond à la zone d'écoulement préférentiel au sein du lit mineur (en vert).

Semnon hors zone d'impact ci dessus/ début de la zone impactée par les Vaux ci dessous

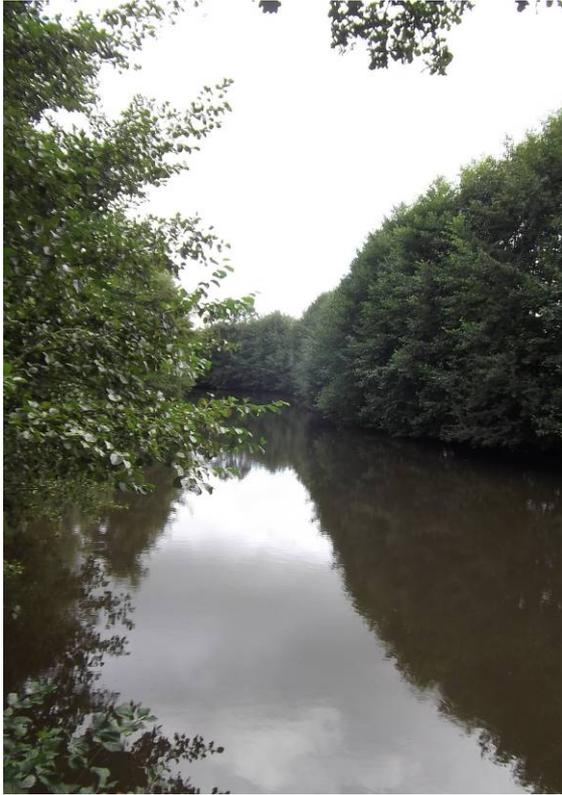
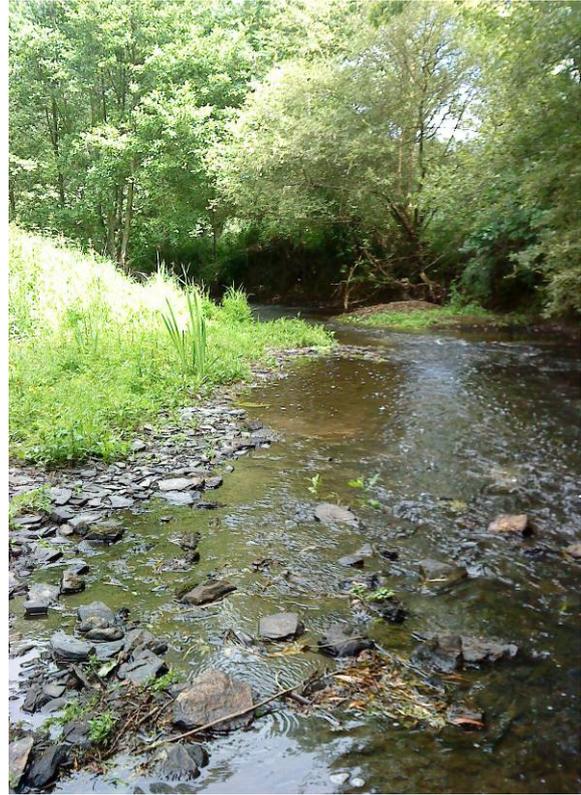
Zone impactée / zone non impactée

On note une largeur de lit mineur plus importante dans la zone de remous de l'ouvrage. Le principal impact se traduit par une absence de lit d'étiage dans la zone impactée par l'ouvrage. Le profil en travers est homogène et peu diversifié.

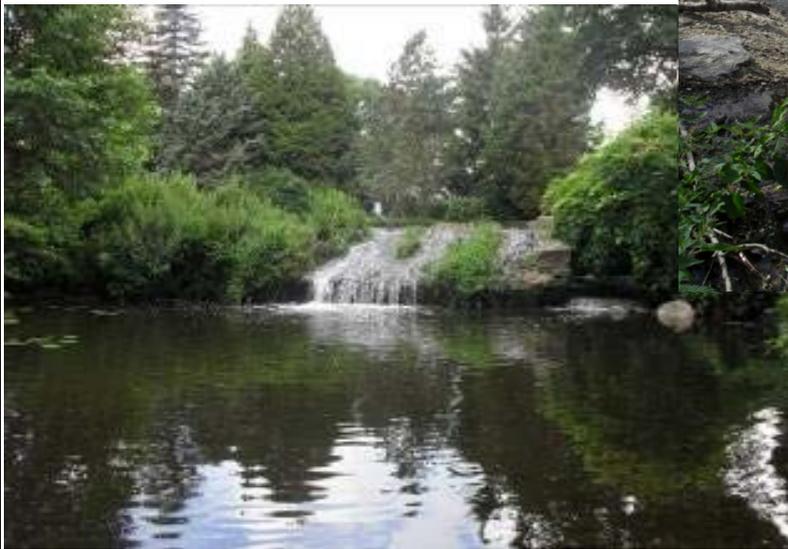
Déversoir réparé provisoirement

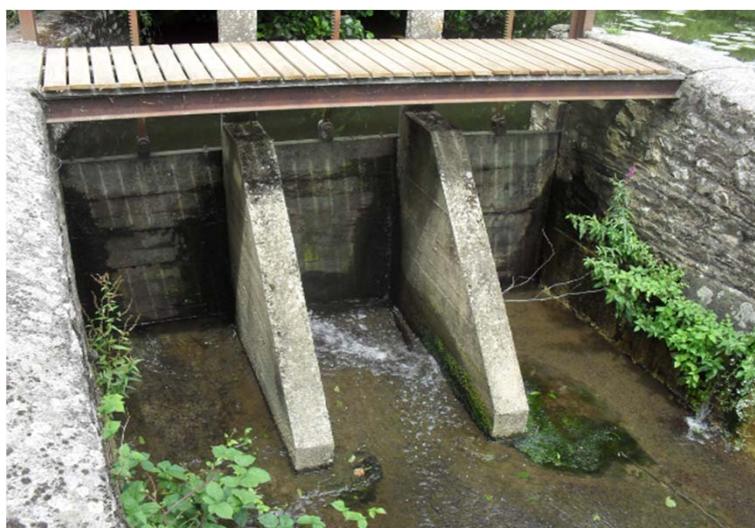
affaissement: oui coté rive gauche
