CONTRAT DE PROJET ETAT – REGION 2007-2013 PROGRAMME « POISSONS MIGRATEURS » ACTION 2011

INTITULE DE L'ACTION : Installation d'une passe à anguilles sur le déversoir du Moulin Moysan, lors de sa restauration, sur la Mignonne à Daoulas (Finistère)

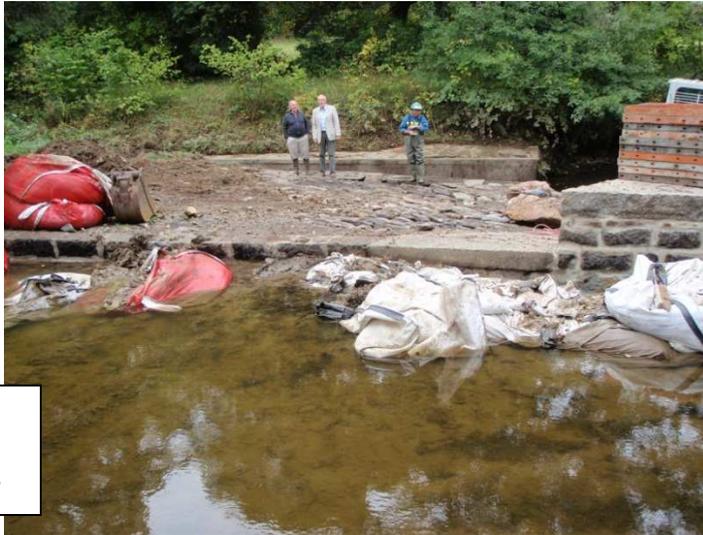
Début de
restauration
du déversoir

- Septembre 2011 : début de rénovation du déversoir et rehaussement du mur entre la passe à salmonidés et le déversoir
- Octobre 2011 : préparation de l'emplacement de la passe à anguilles le long de la passe à salmonidés : enlèvement des pierres et de la terre, réalisation de l'assise en béton
- Novembre 2011 : mise en place du tapis à anguilles

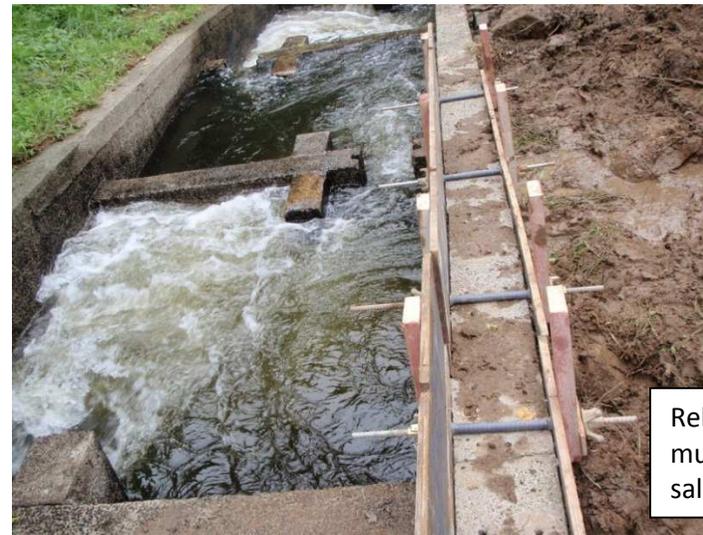
Rehaussement du
mur de la passe à
salmonidés

La passe à anguilles a été intégrée au seuil du déversoir, lors de la restauration de celui-ci, après rehaussement du mur de séparation entre la passe à salmonidés et le déversoir, sur lequel elle s'appuie.

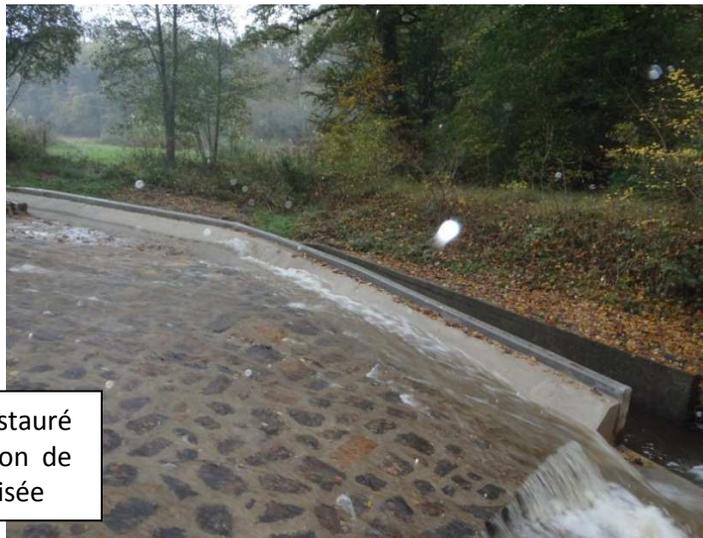
Déversoir restauré
et assise béton de
la passe réalisée

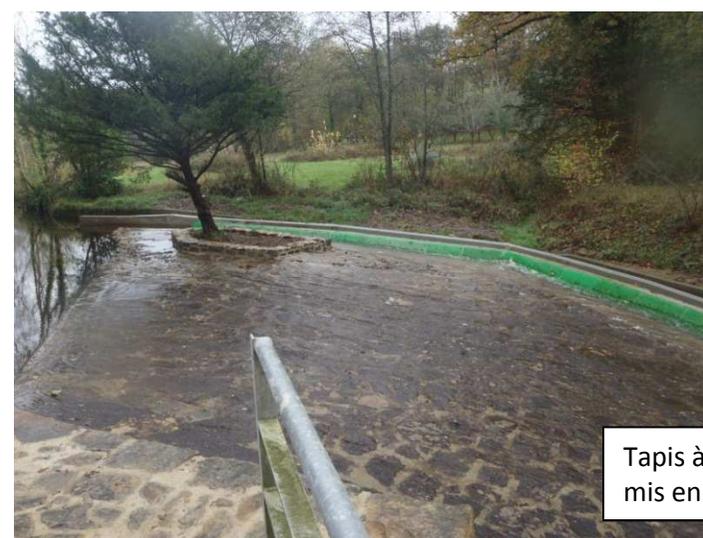
Tapis à anguilles
mis en place

- La mise en place d'un tapis à anguilles sur une longueur d'une vingtaine de mètres
- La création de bassins de repos au milieu et en amont de la passe
