RESTAURATION DE LA
CONTINUITÉ
ÉCOLOGIQUE AU
MOULIN DU VAL NEANT
(MORBIHAN)

COMPTE RENDU
D'EXECUTION DE
TRAVAUX

Edition : Mars 2012

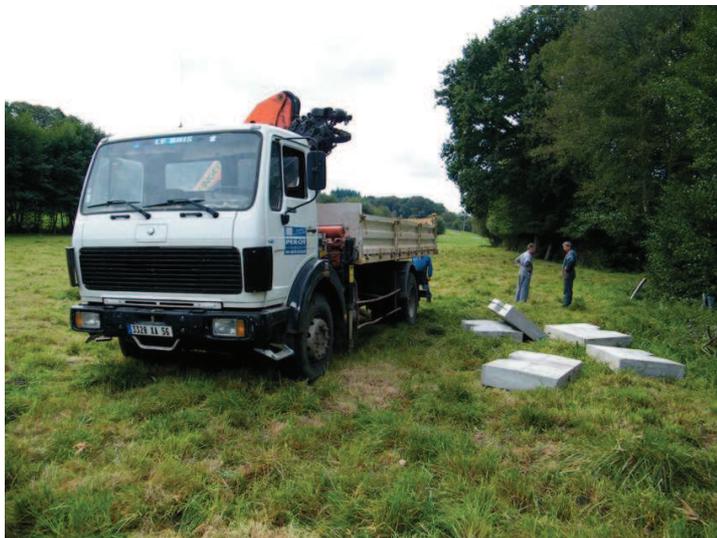
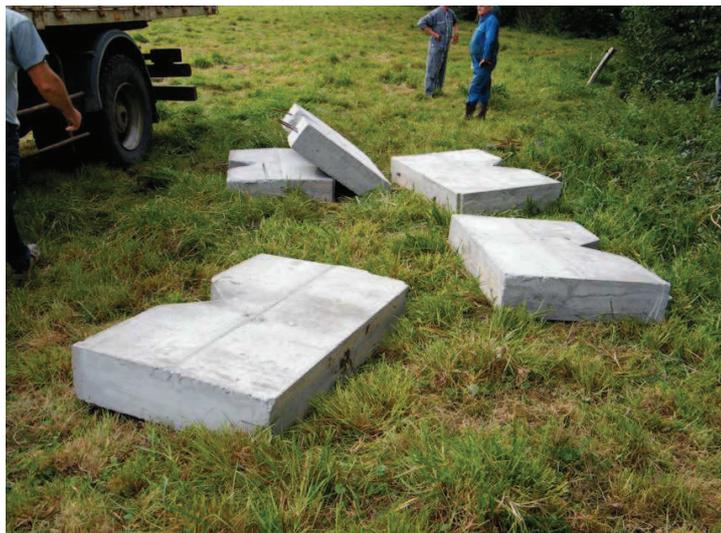
Afin de faciliter la mise en place et le positionnement à la bonne cote des différents seuils maçonnés, il a été décidé de pré fabriquer les 5 seuils intermédiaires avec leur échancrure. Les blocs de béton ainsi réalisés sont équipés de 2 anses réalisées avec des fers à béton situés de part et d'autre de l'échancrure de façon à faciliter leur manutention lors de leur mise en place

Les blocs de béton possèdent les dimensions suivantes :

Epaisseur : 20cm

Hauteur 80 cm

Largeur 130cm

Les échancrures sont dimensionnées à 40cm en crête et à 20 cm en profondeur

- Gros intérêt de préfabrication des mini seuils. Ce type de réalisation permet de faciliter leur mise en place à la bonne altimétrie.
- Le scellement des seuils préfabriqués dans les enrochements et le liaisonnage des enrochements est indispensable pour éviter une dégradation sous l'effet des crues
- La mise en place d'enrochements en amont des mini seuils permet de faire contrepoids à la force du courant sur les seuils et ainsi d'éviter leur déstabilisation voire leur basculement.
- L'enrochement des berges constituées de merlons rapportés est indispensable pour éviter que ces derniers soient emportés lors des crues.
- Là où la pente est importante préférer une goulotte enterrée plutôt qu'une réalisation à l'air libre de façon à éviter l'écroulement des berges dans la goulotte.

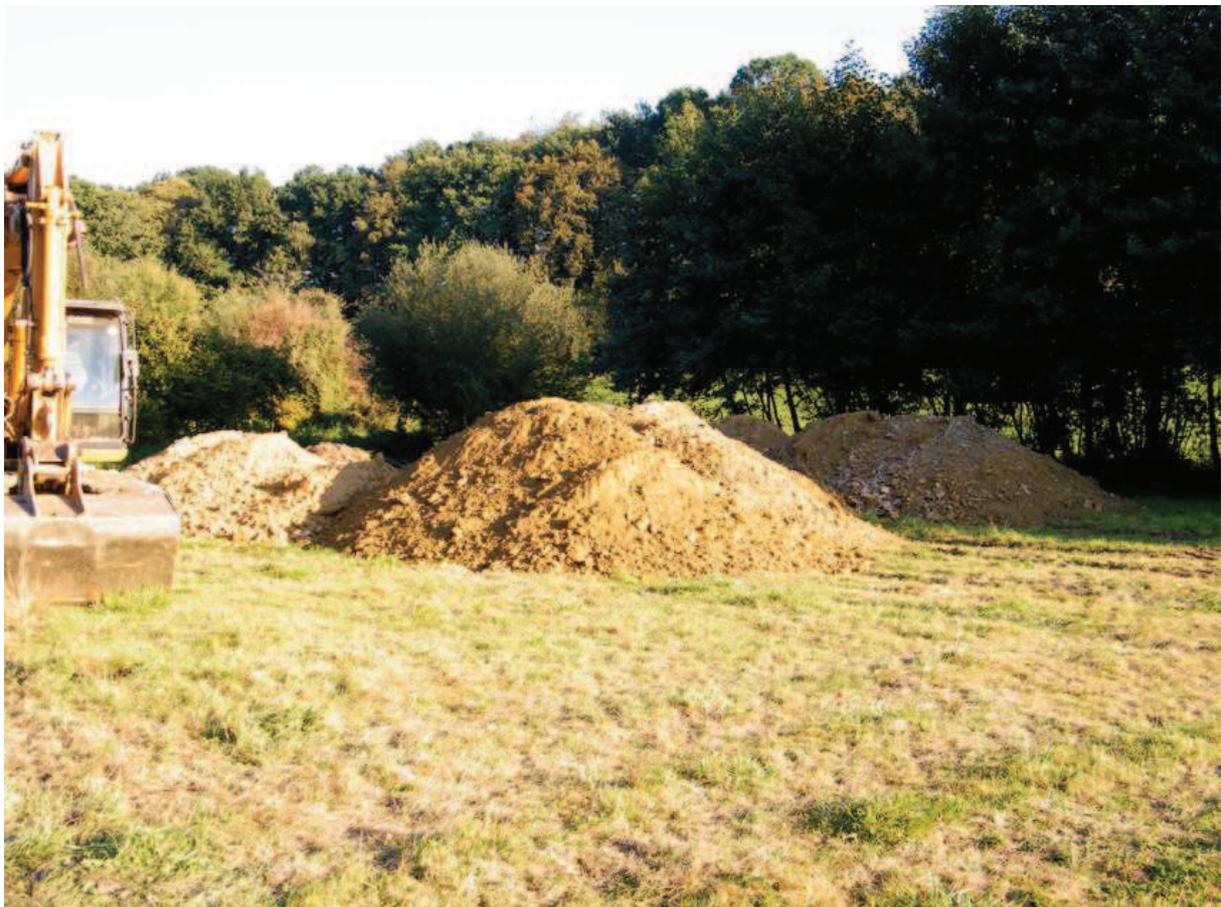
Lors de ce premier repérage, il est mis en évidence que les crêtes des seuils sont supérieures au niveau naturel du terrain en aval du 4^{ème} seuil et que des merlons seront nécessaires sur les deux berges pour matérialiser le lit du bras de contournement. Ces merlons étaient d'ailleurs spécifiés sur la coupe du bras de contournement du dossier sur l'eau du cabinet Serama.

Des camions de terre végétale sont alors approvisionnés pour réaliser les merlons

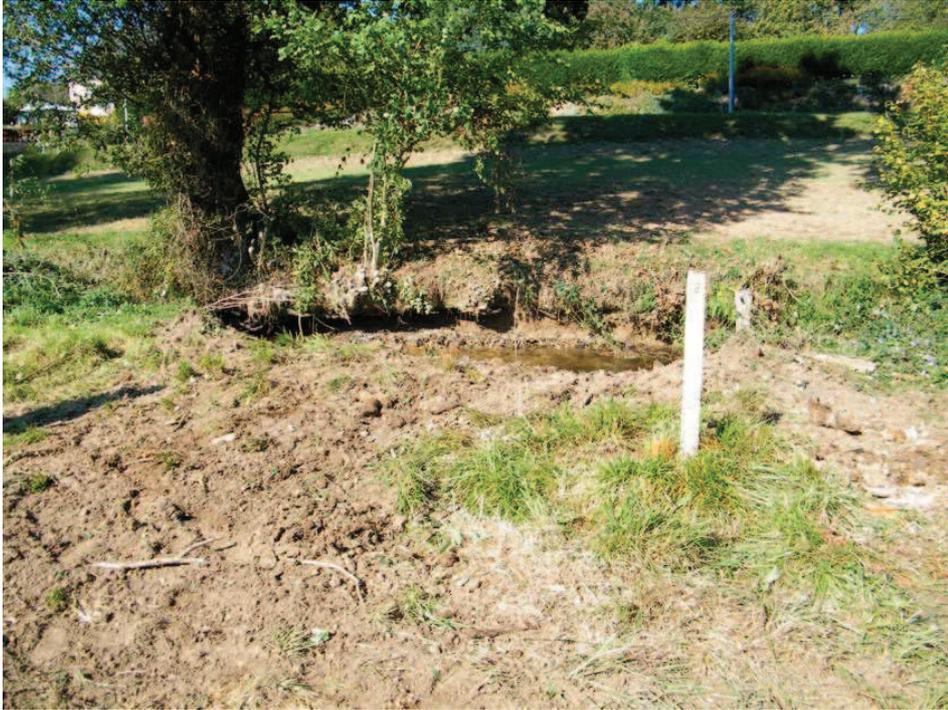
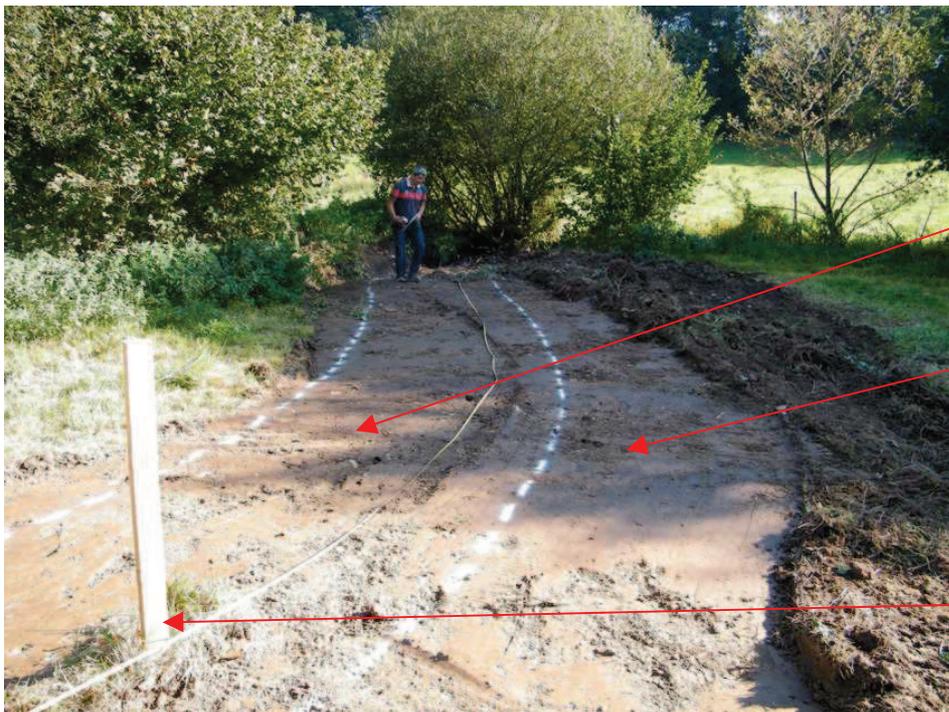
Le tracé exact du bras de contournement est ensuite matérialisé à la peinture en bombe à un mètre de part et d'autre du premier tracé.

Un décapage du gazon au tracto pelle est alors effectué de façon à parfaitement identifier la zone affectée au bras

Emplacement
du lit

Emplacement
de la risberme

Emplacement
du dernier
mini seuil

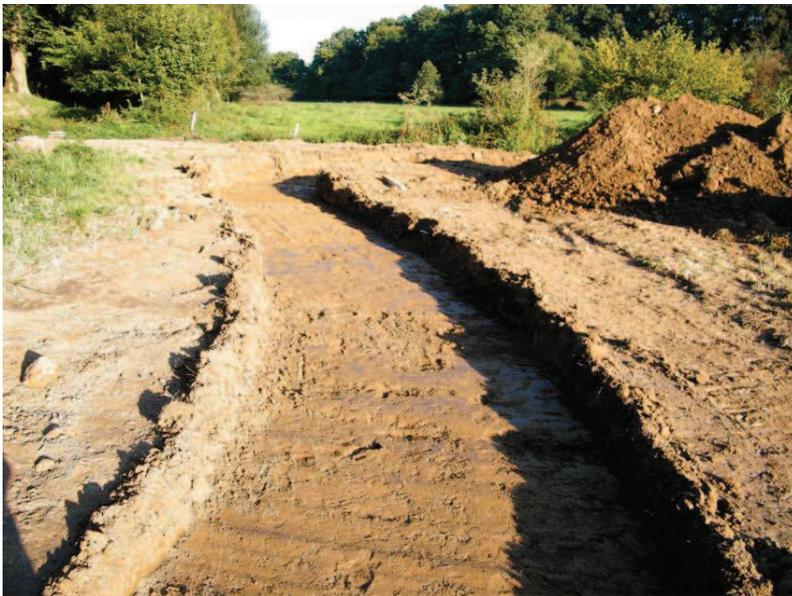
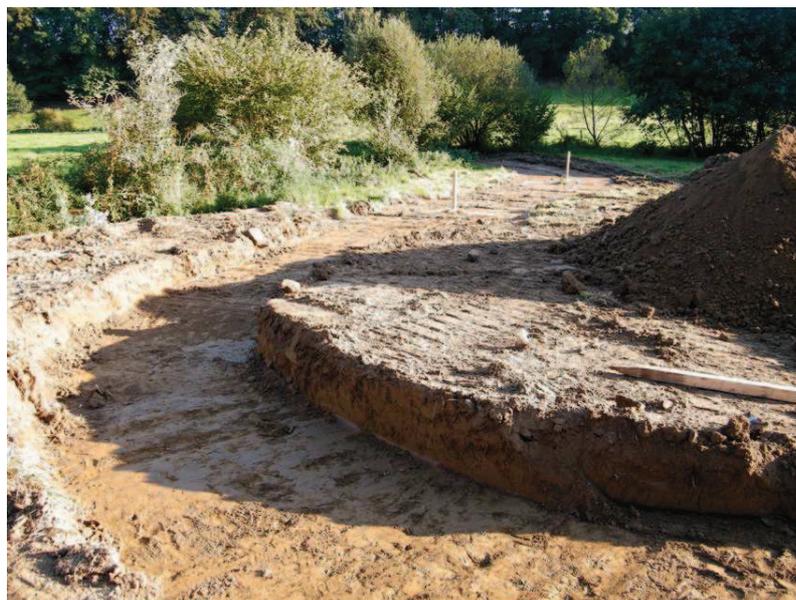
La risberme ne se trouve pas toujours sur la même rive mais suit les méandres du bras. Elle est réalisée toujours à l'intérieur du méandre dans la zone favorable à l'accumulation des sédiments, l'autre rive (extérieur du méandre étant sujette à l'érosion).

Le bras de contournement est divisé en tronçons délimités par les différents seuils. Un décapage de chacun de ces tronçons du bras de contournement est alors effectué entre chacun des seuils. Le niveau du décapage entre chaque seuil correspond au niveau de la risberme. Il est positionné à 20 cm au dessus de la cote déversante du seuil

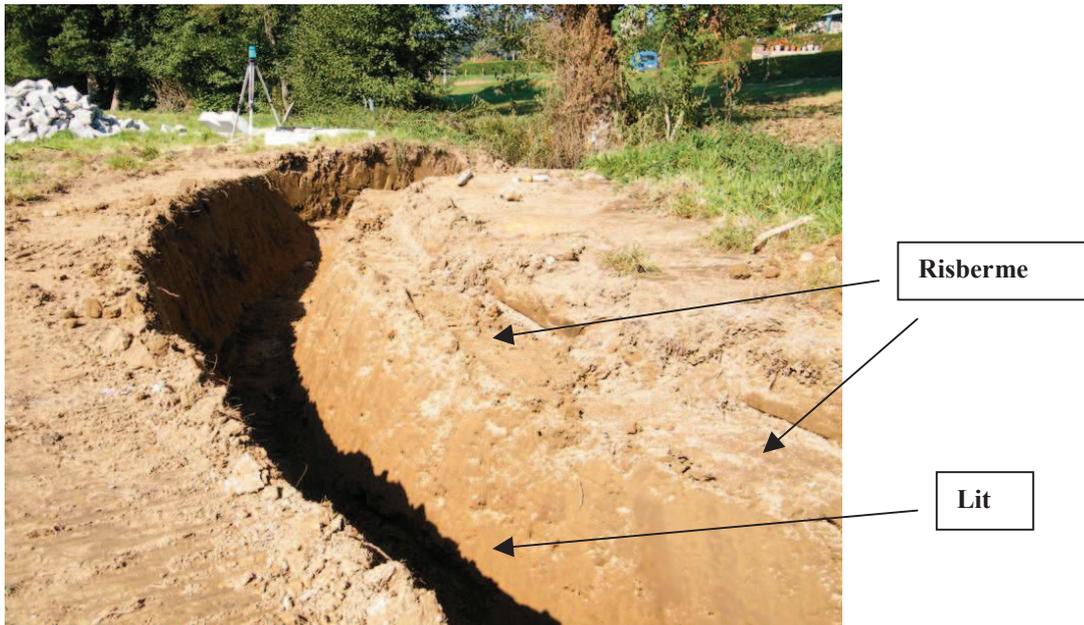
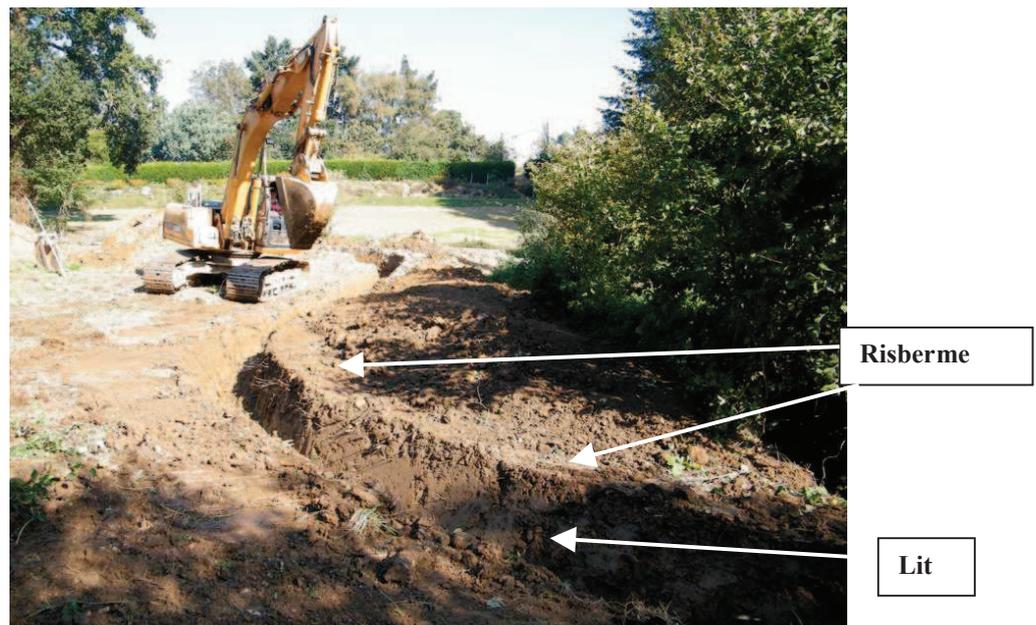
Le niveau de la risberme étant exécuté, l'étape suivante consiste à creuser la partie plus profonde du lit. C'est cette partie plus profonde d'une largeur d'environ 50 cm qui permet de concentrer les écoulements en période d'étiage

Le tracé du lit profond est exécuté au marqueur et positionné en fonction des méandres du bras de contournement. Il est positionné toujours à l'extérieur du méandre, la partie intérieure est la partie où vont s'accumuler les sédiments.

Le tracé étant effectué, cette partie profonde du lit est creusée à l'aide d'un godet étroit sur une profondeur d'une cinquantaine de centimètres

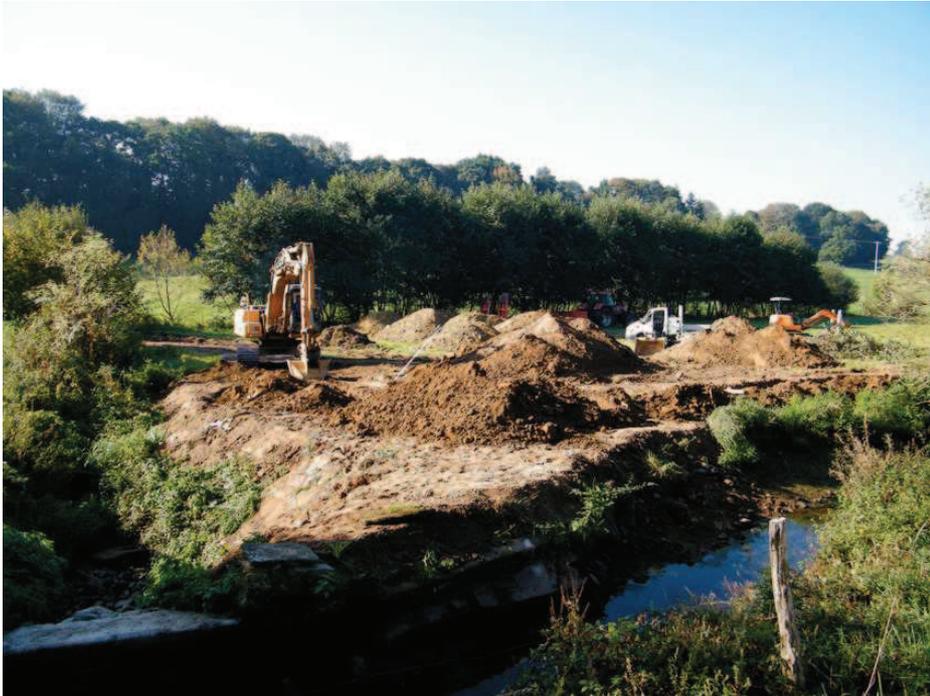
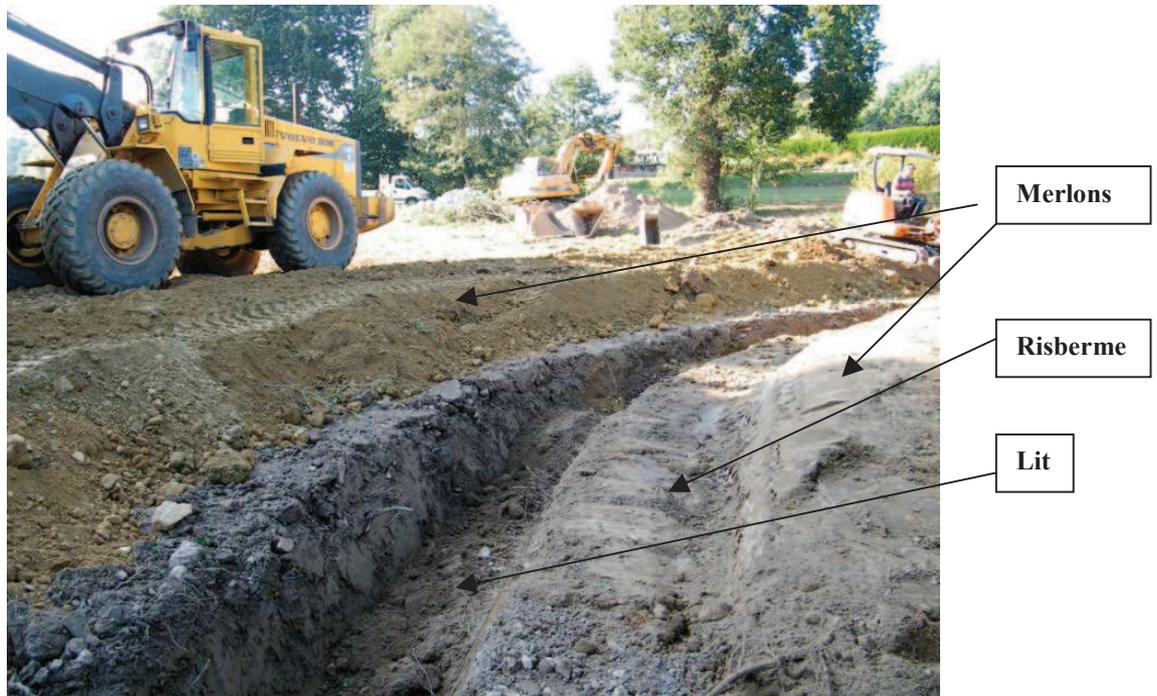
Le profil du lit étant exécuté, il est maintenant nécessaire de réaliser les merlons sur chacune des rives de façon à créer des rives artificielles dépassant les risbermes d'une cinquantaine de centimètres afin de canaliser les débits hivernaux.

Ces opérations sont exécutées à l'aide de la grosse pelleteuse et du chargeur. Le chargeur sert à l'égalisation du remblais et à son tassement.

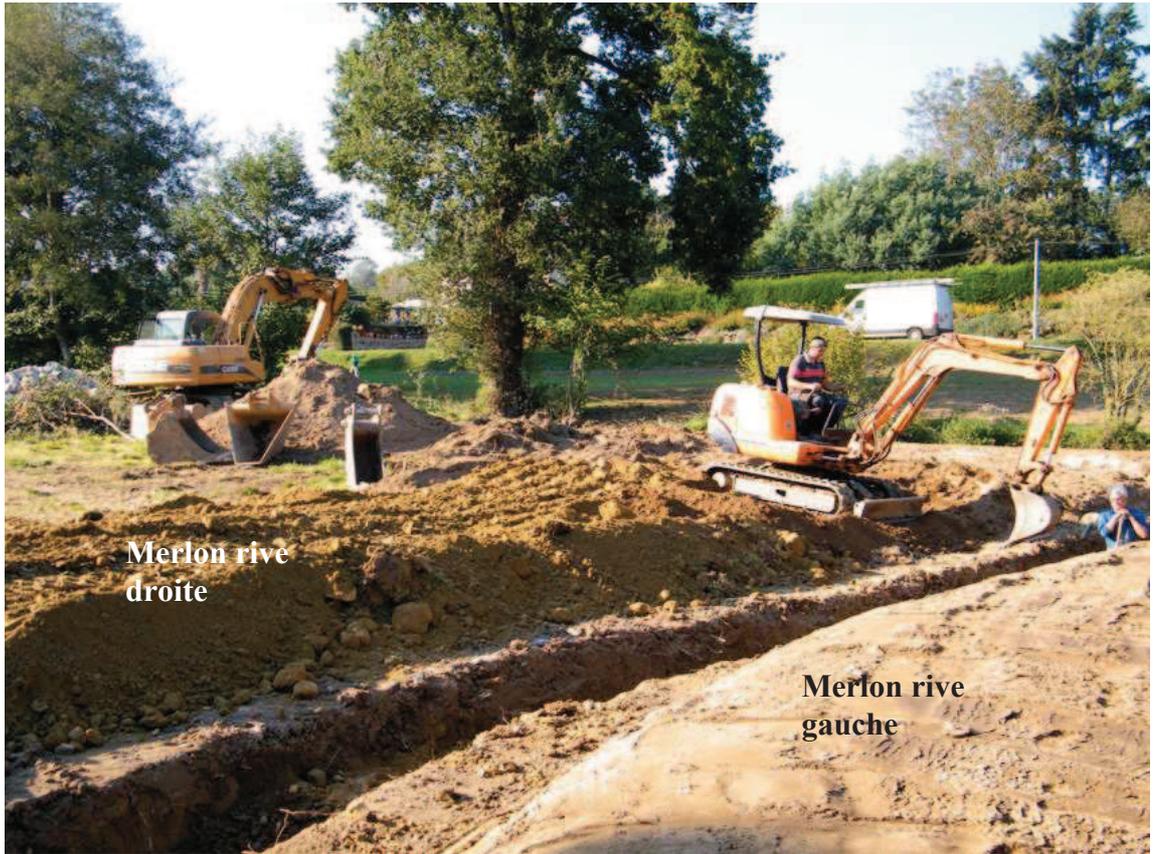
**Merlon rive
droite**

**Merlon rive
gauche**

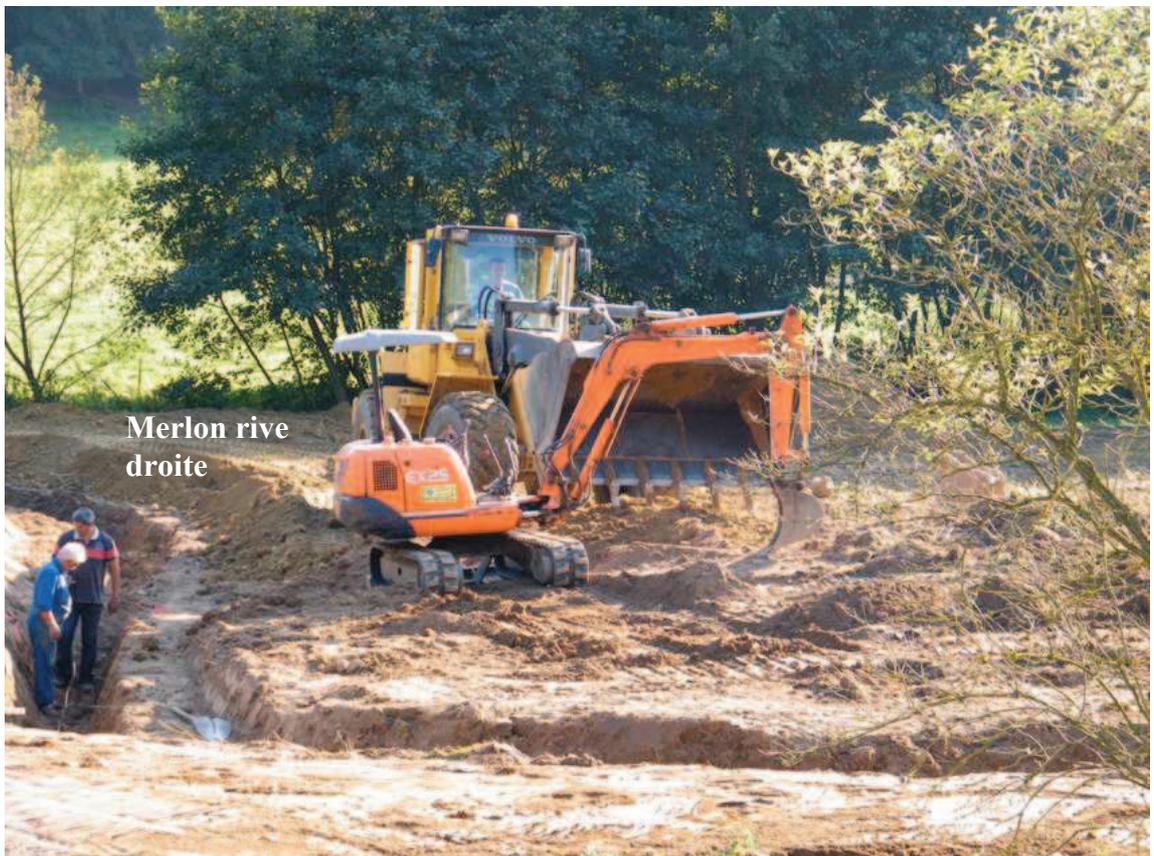
**Merlon rive
droite**

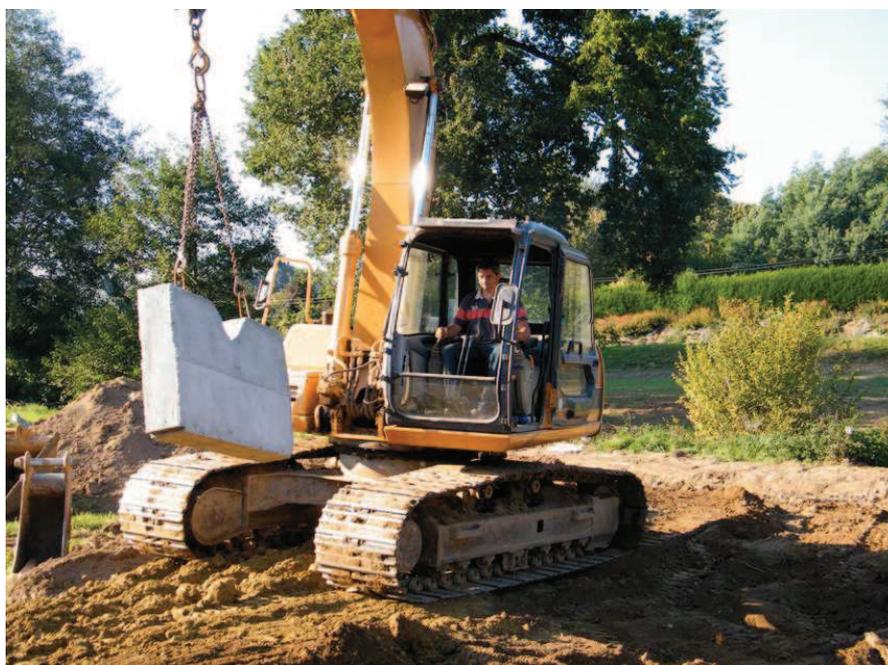
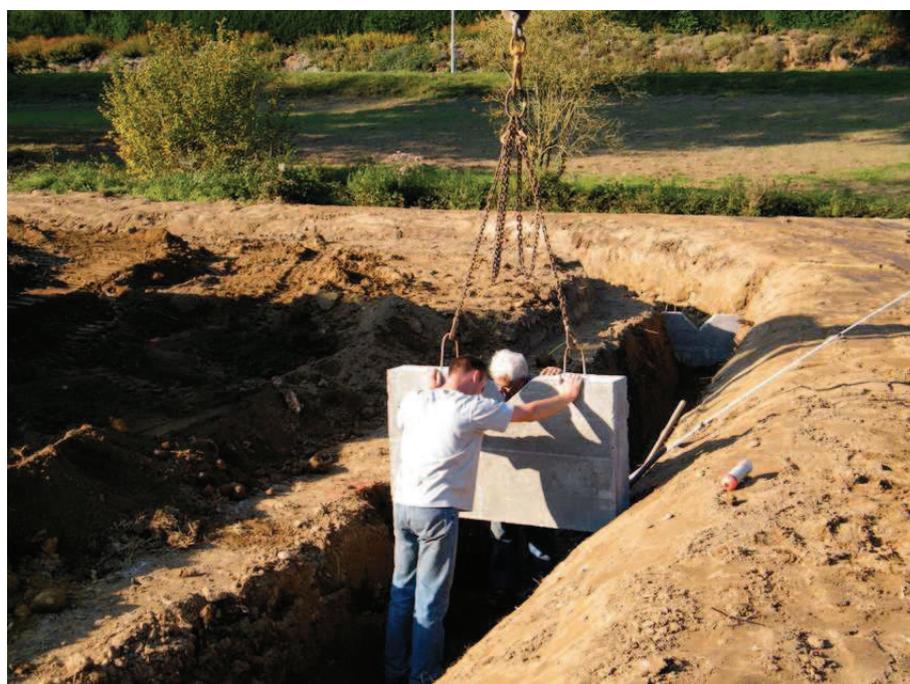
La mise en place des seuils est effectuée à l'aide du tracto pelle ; La bonne altitude et l'horizontalité de la crête des seuils sont vérifiées et les corrections apportées immédiatement si nécessaire.

Mise en place du 4^{ème} mini-seuil

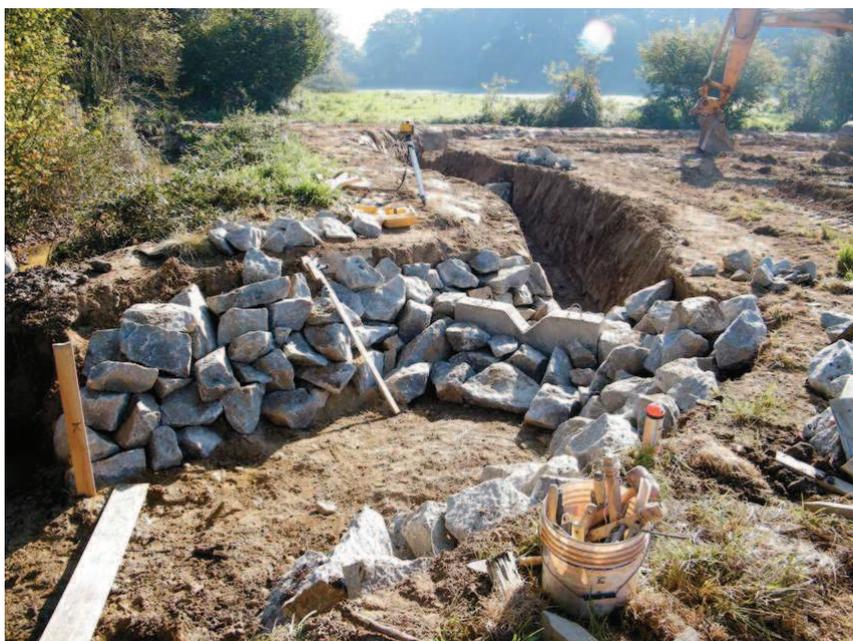
Le 1er seuil en aval du déversoir est composé d'enrochements de granit liaisonnés au ciment et de taille de l'ordre de 20x20cm à 40x40 cm. Des enrochements sont également disposés en berge entre le déversoir et ce premier seuil. Ce premier seuil est réalisé sur la totalité de la largeur du bras (2 m).

**Enrochement
du premier
bassin**

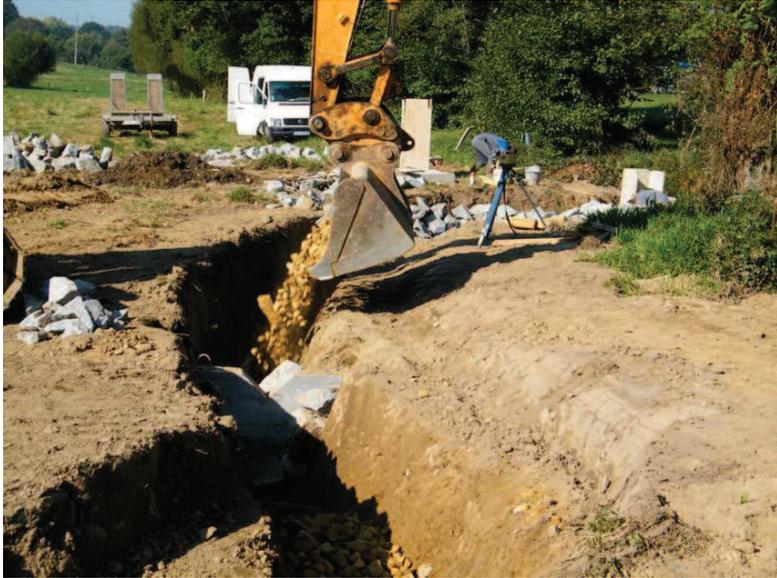
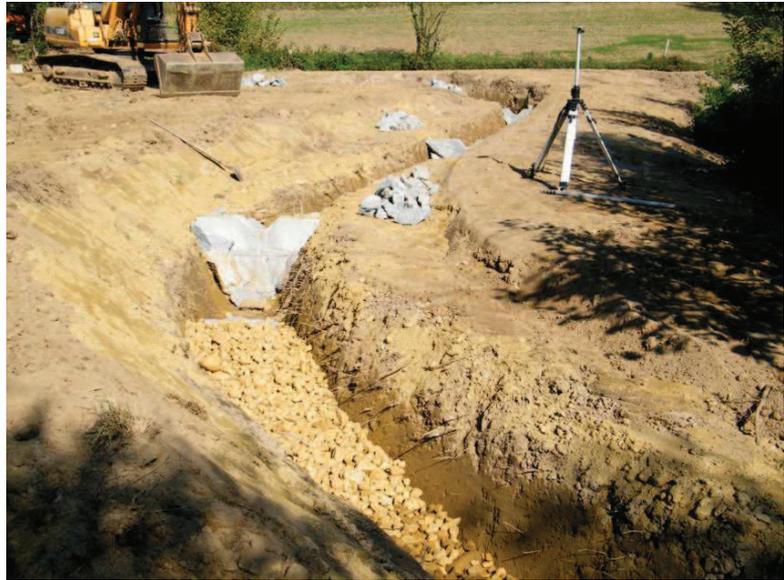
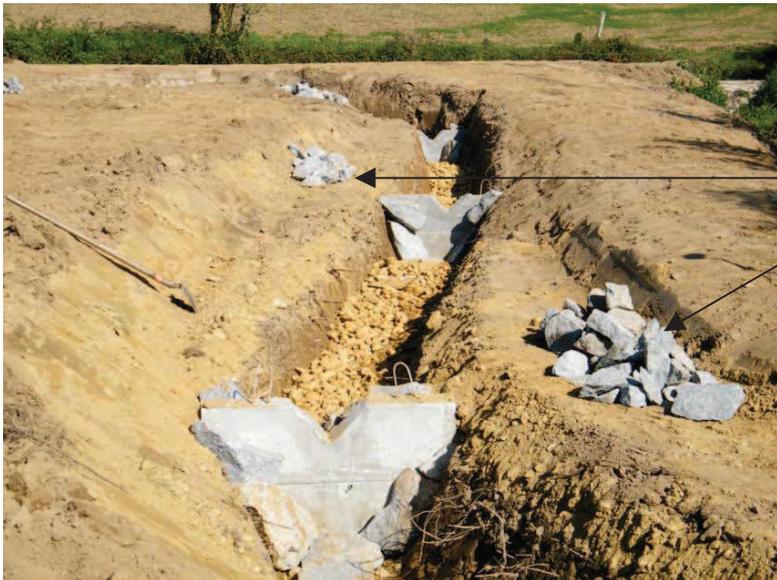
**Blocs de granit en
attente de mise en place
lors de l'opération de
liaisonnage.**

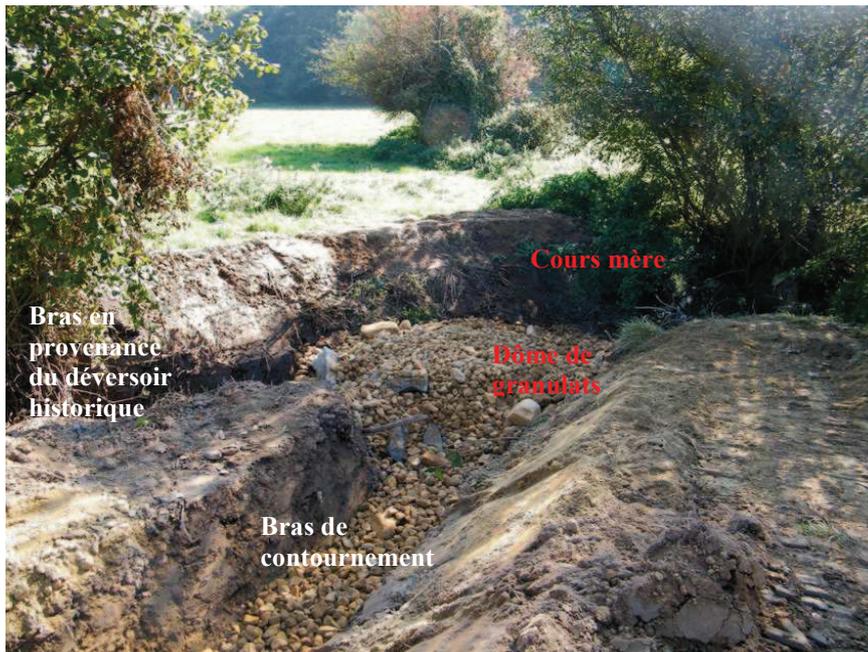
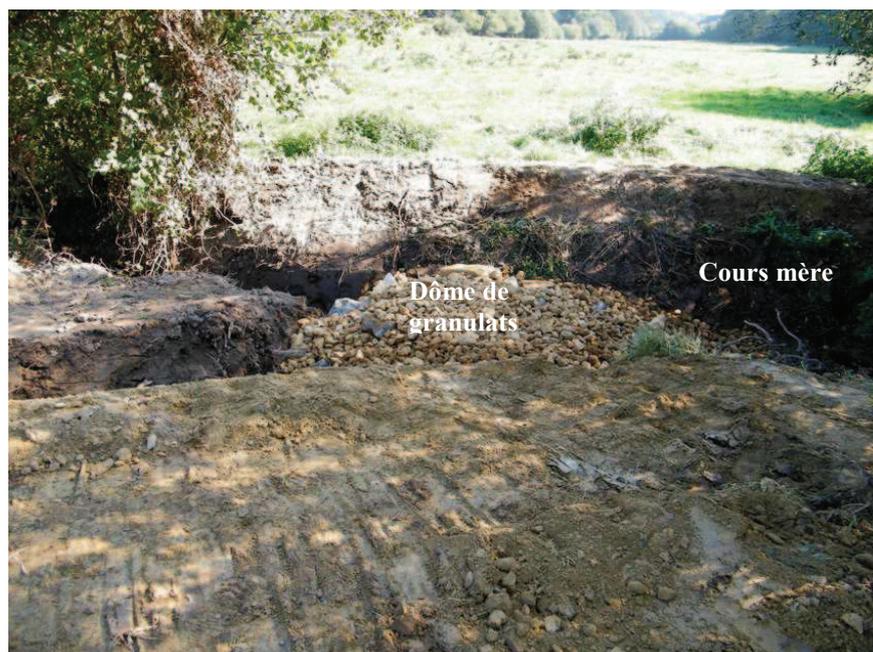
Enfin, un dôme de granulats (graviers/cailloux) est déposé en aval du dernier seuil (au niveau de la confluence du bras de décharge actuel) de manière à contenir la ligne d'eau.

- Un dôme constitué de blocs de granit de même nature que les enrochement précédents a été constitué sur une largeur de 2m et une longueur de 3m. Cet ensemble n'est pas liaisonné mais il constitue le squelette du dôme
- Un dépôt de granulats de diamètre de 5 à 10 cm a ensuite été disposé dans les interstices des blocs et en recouvrement sur une quinzaine de cm

Un merlot de terre a été également disposé sur la rive gauche en face du dôme pour éviter tout débordement sur la prairie lors des crues

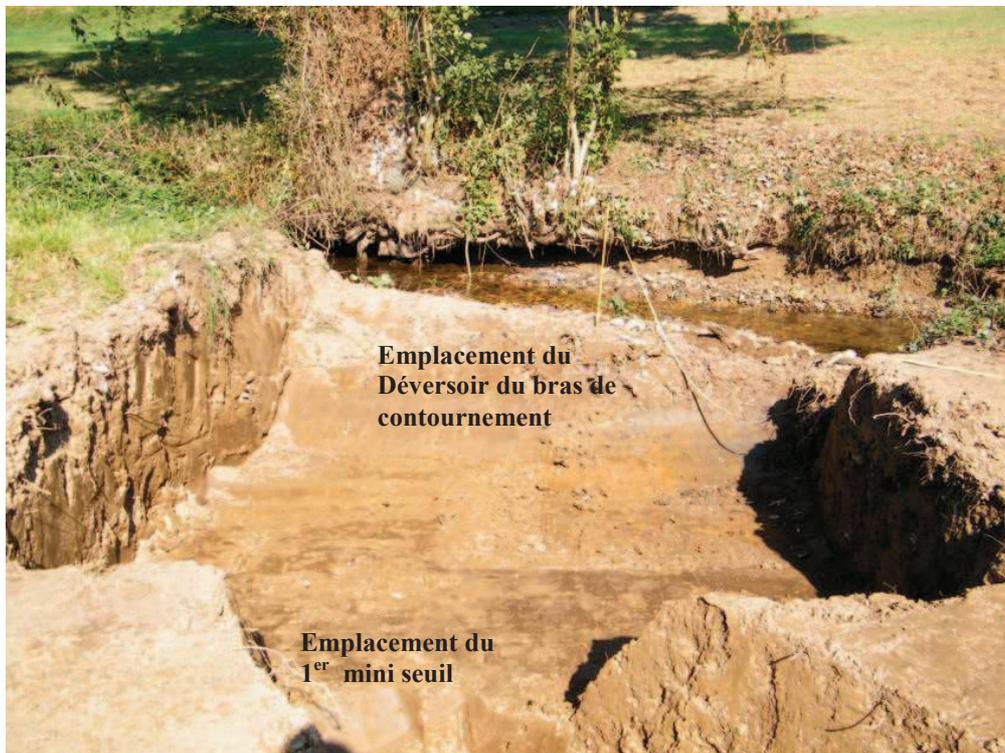
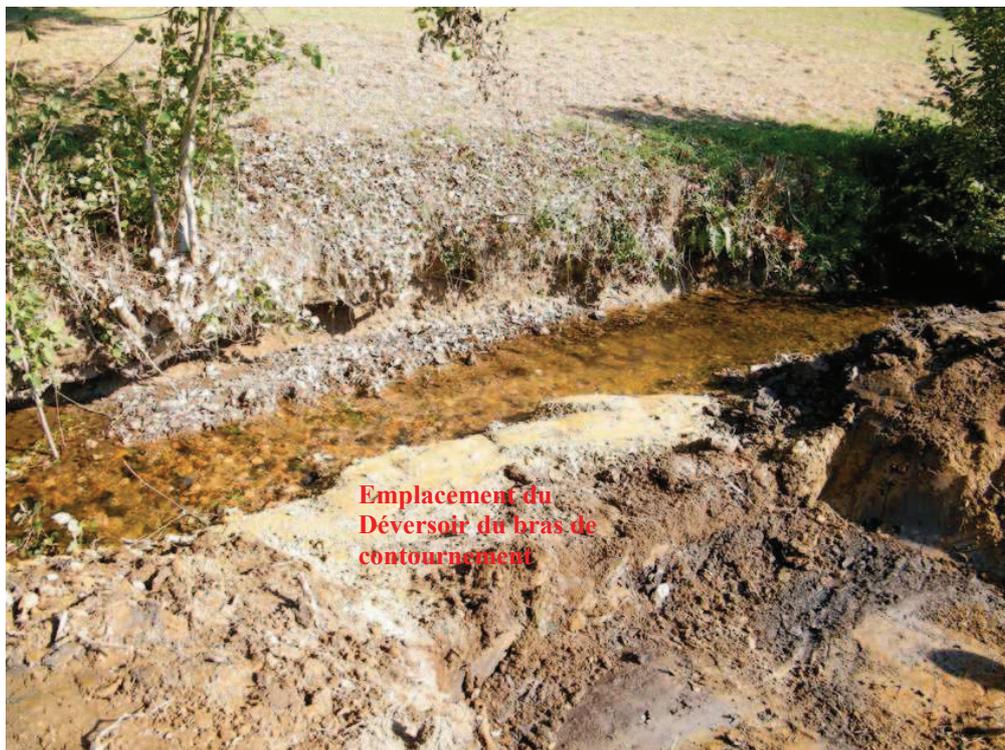
Une fois la déviation du cours d'eau réalisée, l'emplacement du déversoir est excavé

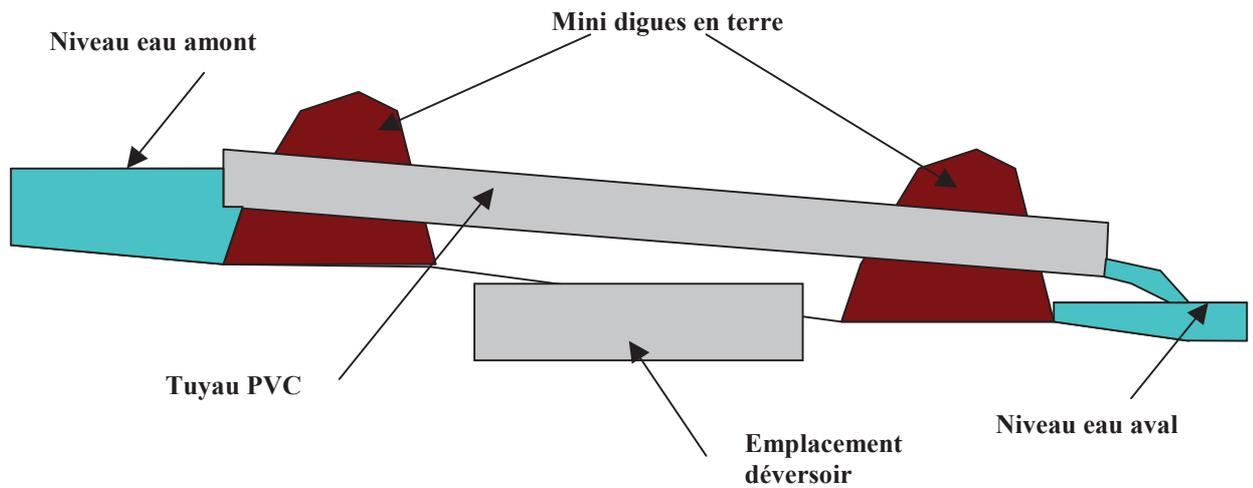
Un tuyau de PVC de 30cm de diamètre et de 8 mètres de longueur a été positionné longitudinalement dans le bief d'amenée du moulin de façon à écouler le débit vers le moulin. Deux barrage de terre ont été disposés l'un en amont de la position du déversoir près de l'entrée du tuyau et l'autre en aval près de la sortie du tuyau. On a ainsi permis de travailler « au sec » pour ouvrir la berge en rive droite et permettre le coffrage du déversoir

**Déviatiion cours d'eau
Vue en coupe**

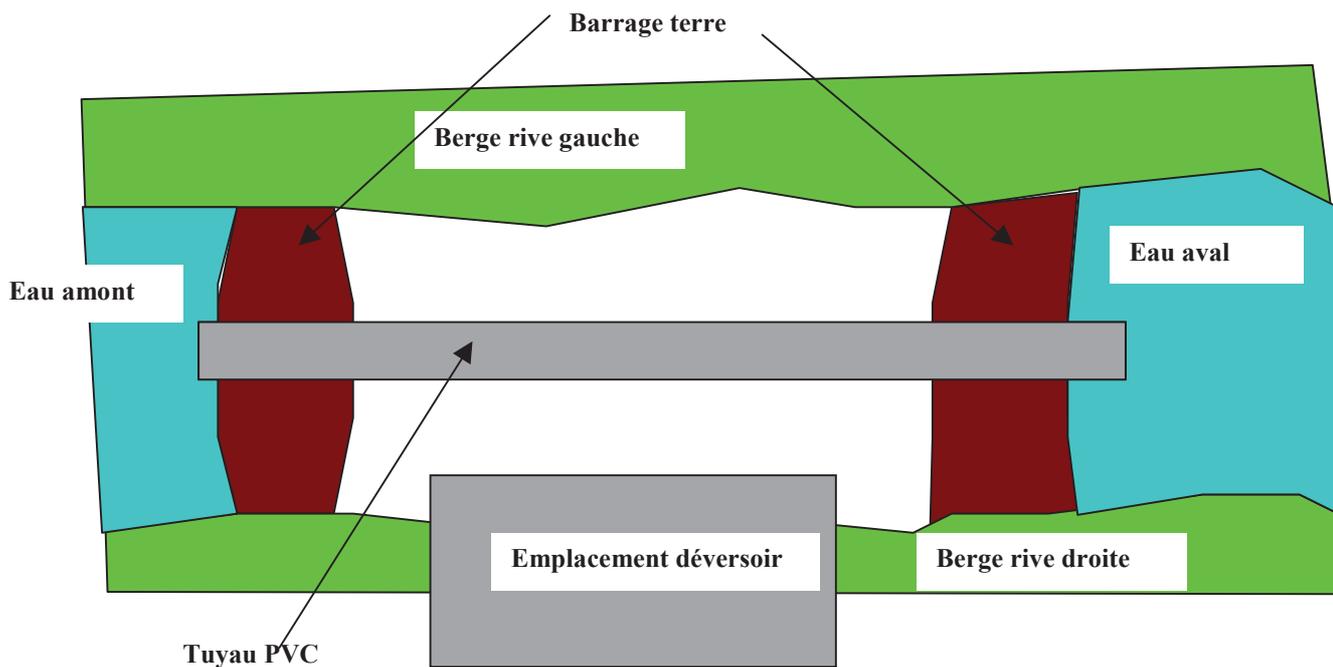
**Déviatiion cours d'eau
Vue de dessus**

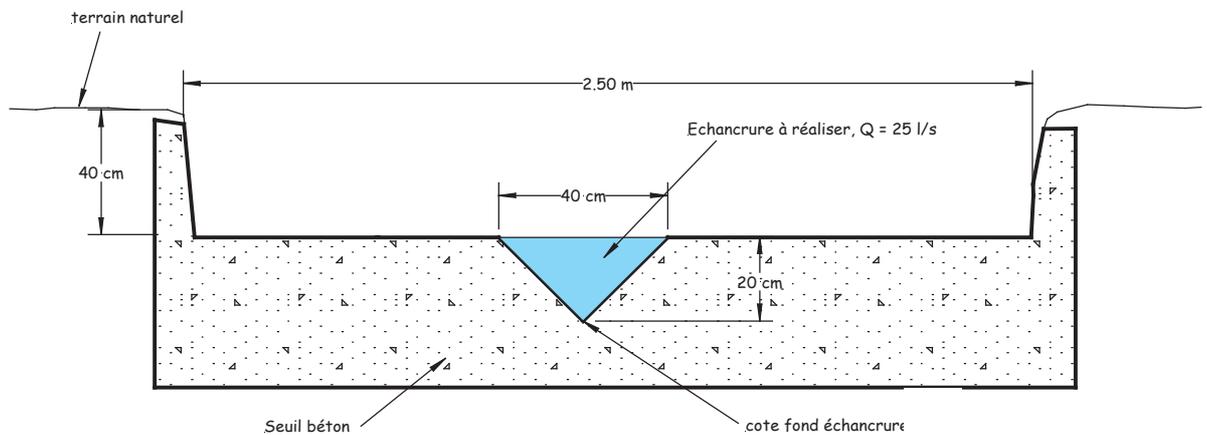
L'arase du déversoir béton est calée à une quarantaine de centimètres en dessous du niveau de la berge existante.

Le déversoir réalisé sous la forme d'un muret fait une largeur en crête de l'ordre de 30 cm. L'ancrage de l'ouvrage en berge et dans le fond du lit est réalisé pour ne pas être sujet à des phénomènes de basculement et d'affouillement liés à l'érosion. A cet effet le muret est liaisonné en béton avec les enrochements des berges du premier bassin en aval. La première phase consiste à réaliser le coffrage du déversoir

SCHÉMAS DE PRINCIPE DU SEUIL AVEC ECHANCRURE

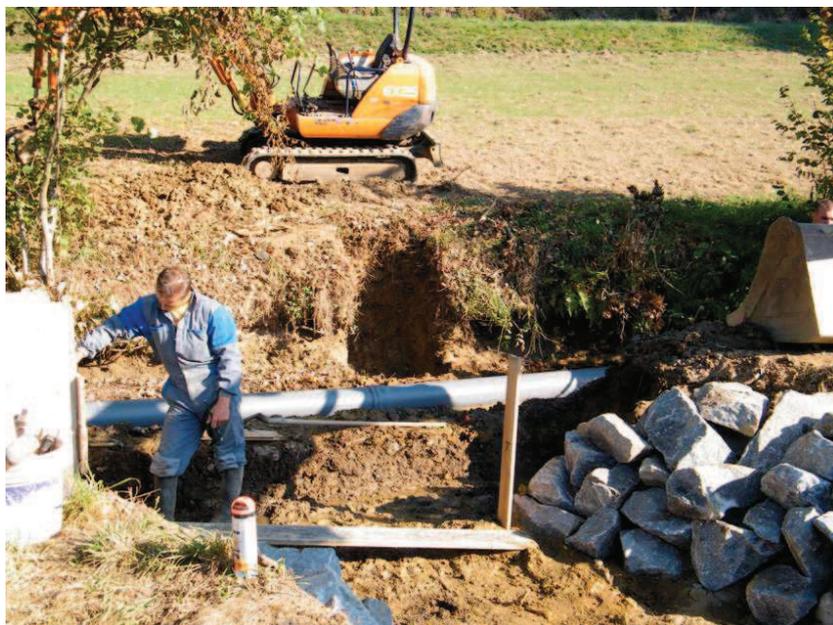
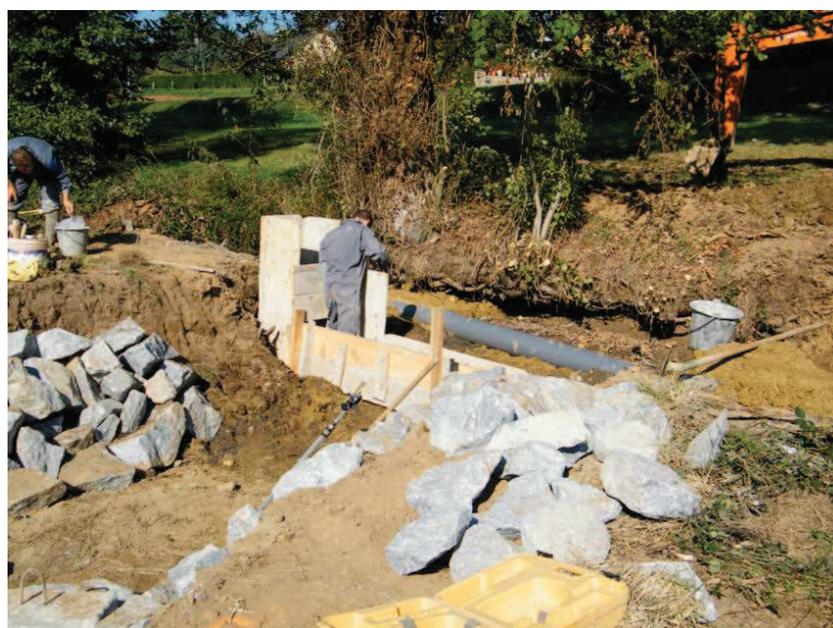
Le déversoir étant prévu en béton, le déversoir est coffré en bois avec ses piliers

Les points de liaison avec les enrochements sont aménagés de façon à former bloc avec le enrochements et être coulés ensemble

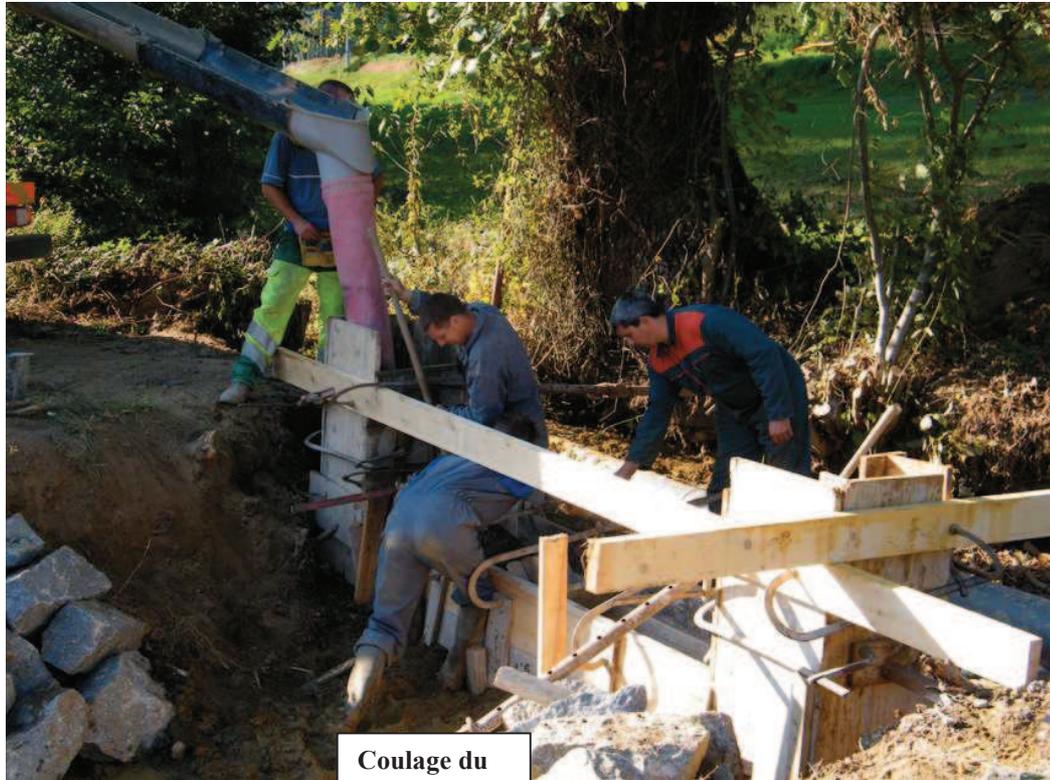
Le coffrage est ensuite rempli de béton et les liaisons avec les enrochements sont coulés en même temps. Le décoffrage est effectué le lendemain.

Coulage du
béton sur le
déversoir

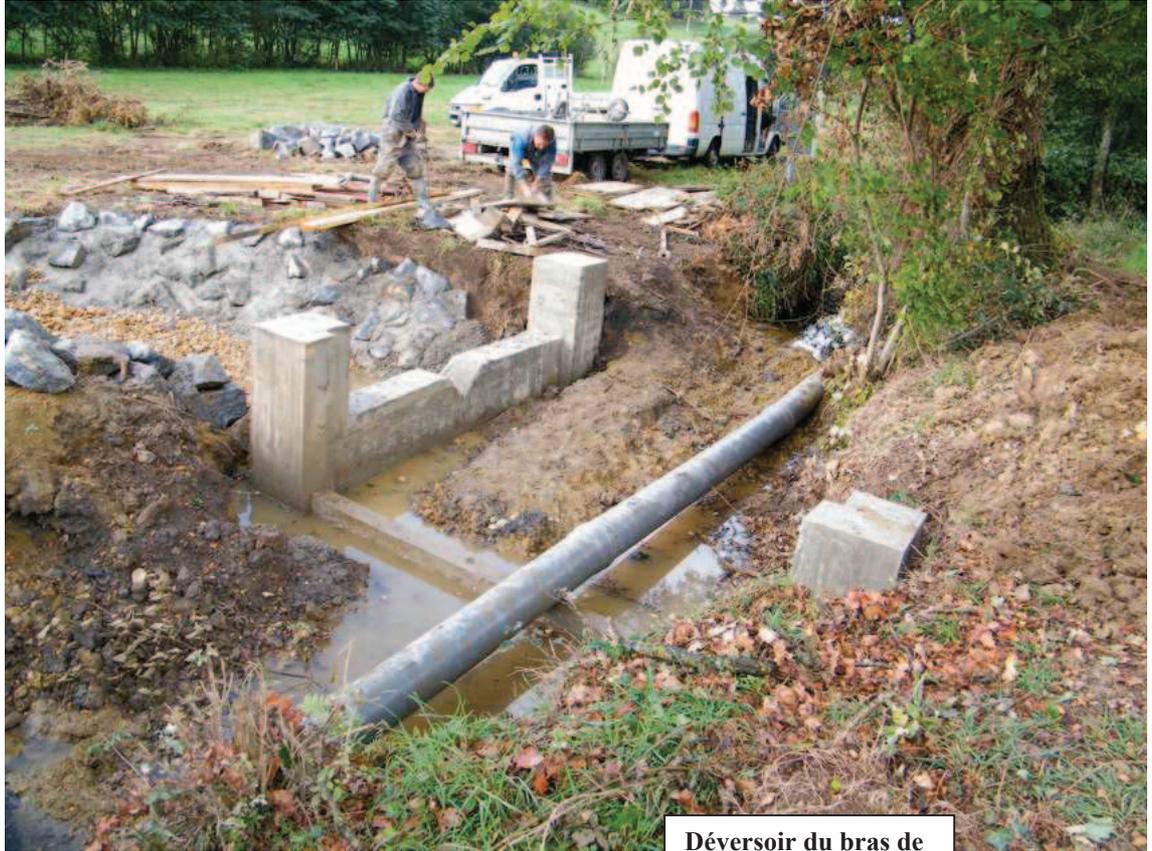
Déversoir du bras de contournement après décoffrage

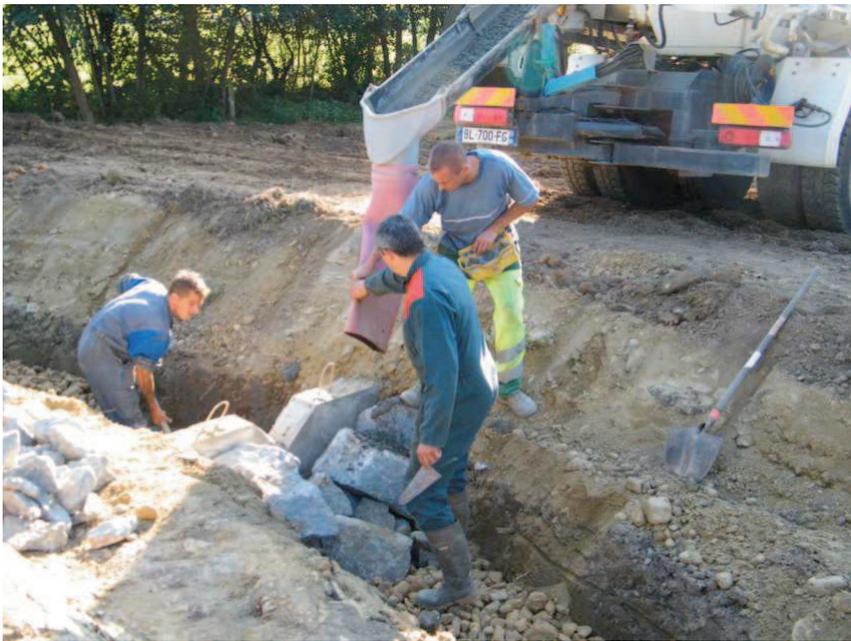
En aval du seuil et dans sa partie centrale située sous l'échancrure il est aménagé une fosse d'appel d'une profondeur de l'ordre de 50 cm . Cette fosse est matérialisée sur sa partie aval par un petit dôme de granulats situés à 1.50 m du seuil

La fosse aval est bétonnée pour éviter son érosion par la lame déversante

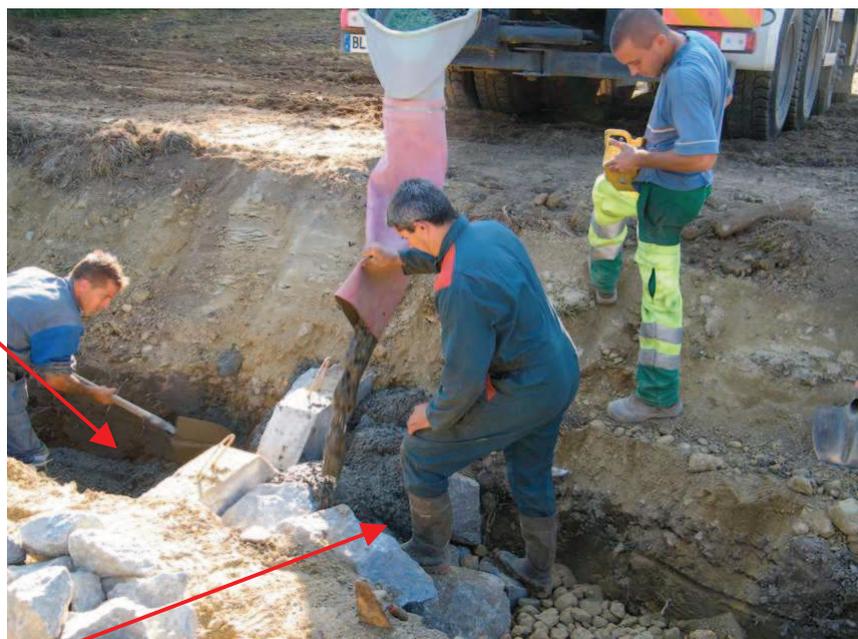
Les enrochements sont également disposés en amont des seuils et liaisonnés avec le seuil préfabriqué faisant ainsi contre poids pour s'opposer au basculement du seuil lors des fortes crues ;

Enrochement liaisonné constituant un contrefort en amont des seuils
