RESTAURATION DE LA
CONTINUITÉ
ÉCOLOGIQUE AU
MOULIN DU VAL NEANT
(MORBIHAN)

COMPTE RENDU
D'EXECUTION DE
TRAVAUX

Edition : Mars 2012

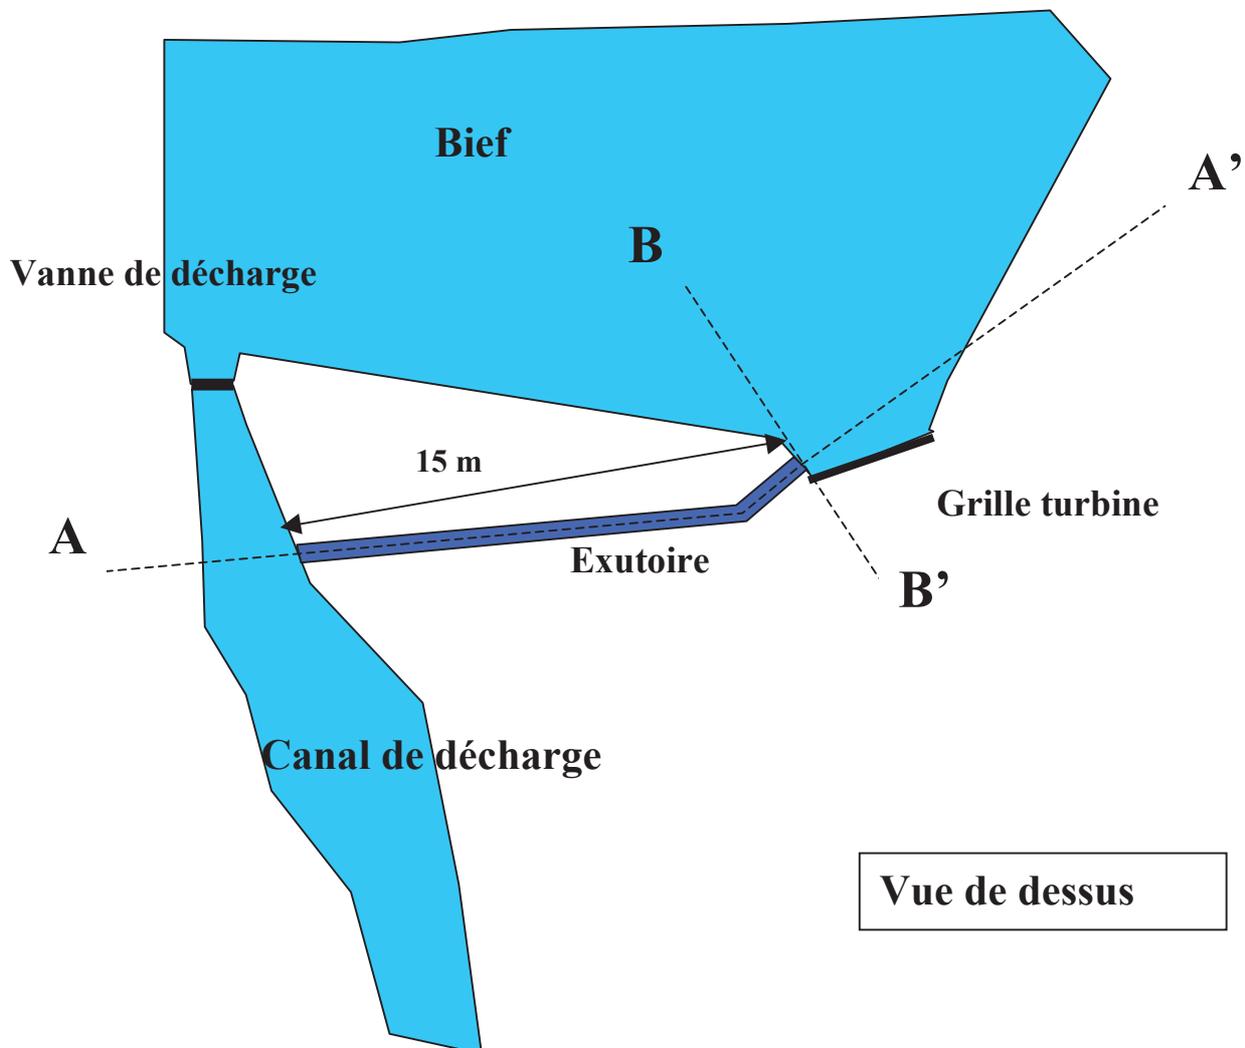
Une proposition de remplacer la goulotte à ciel ouvert par un tuyau enterré de gros diamètre a été faite et a reçu l'accord de l'ONEMA. C'est cette réalisation qui a été retenue.

Vue de dessus

Schéma de principe

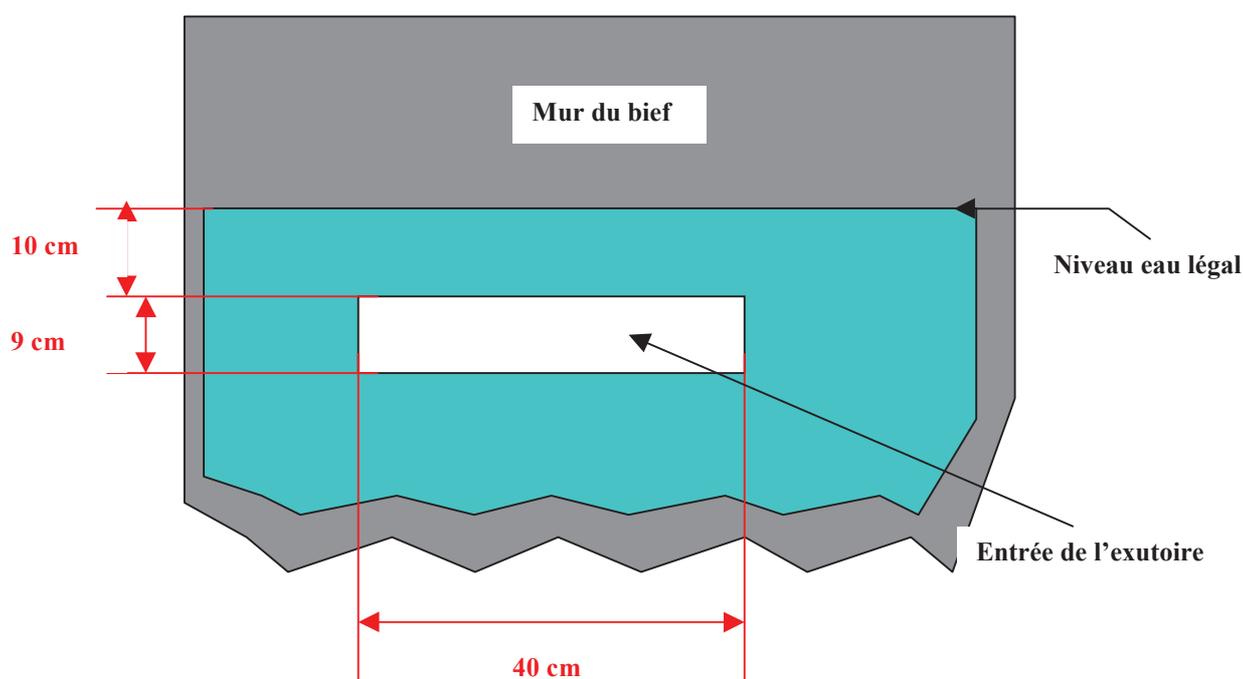
- Le fond de la goulotte doit être calé à la cote à 19 cm en dessous du niveau légal
- Profondeur : 10 cm par rapport à la cote légale de la retenue
- Ce qui donne une hauteur d'échancrure de 9 cm

Echancrure d'entrée de l'exutoire

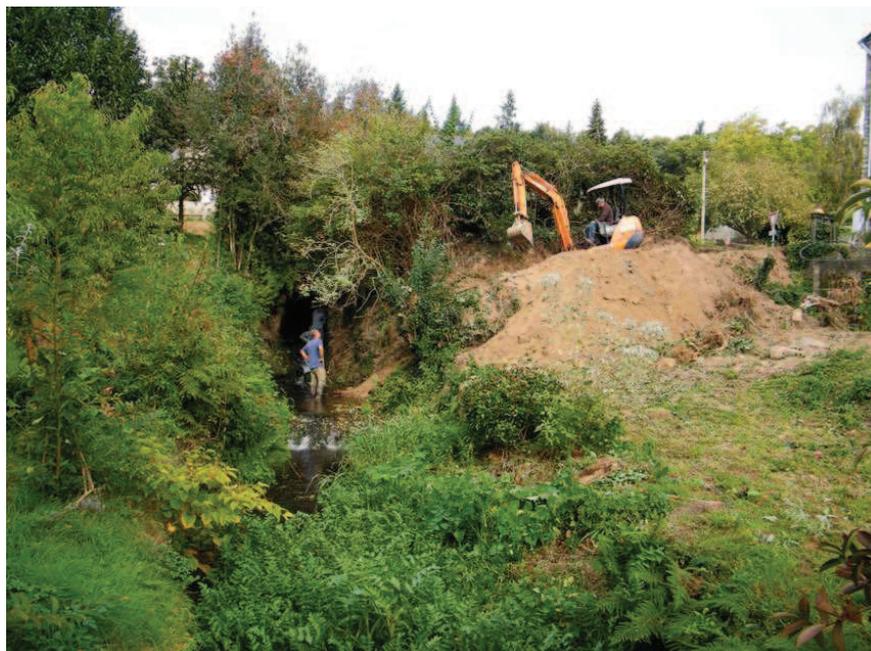
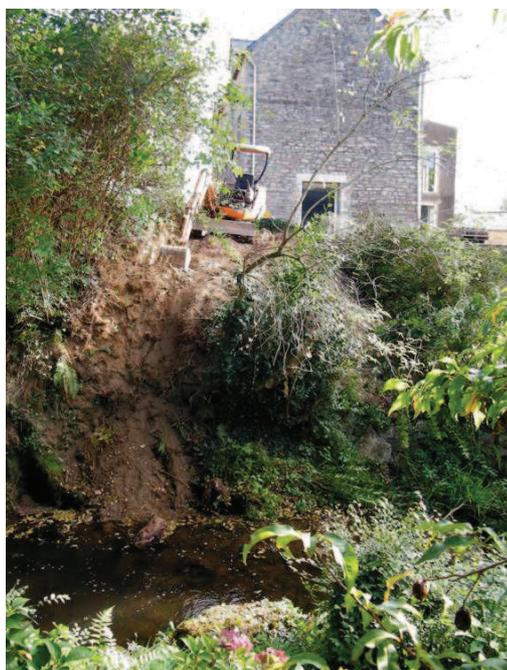
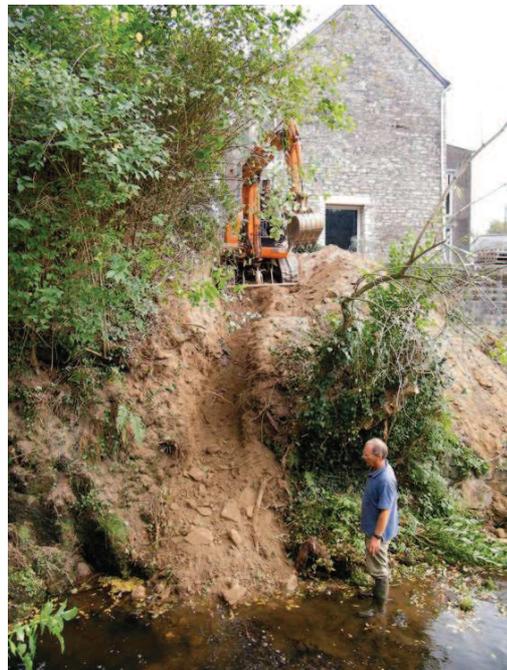
Le creusement du canal de la goulotte de dévalaison a été réalisé à la mini pelle sur une largeur de 80cm. Il a été convenu avec l'ONEMA que l'extrémité basse de la goulotte ne reposerait pas dans le fond du canal de décharge mais surplomberait le niveau de la fosse de réception d'une cinquantaine de centimètres pour permettre une bonne évacuation des flottants qui prendront cette voie. D'autre part, il est important que l'extrémité basse de la goulotte ne reçoive pas de contraintes due à la force du courant du canal de décharge dans les phases d'évacuation des sédiments du bief.

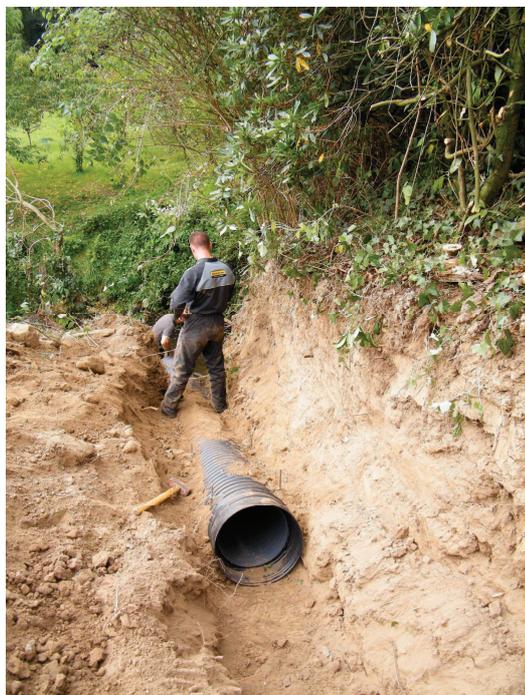
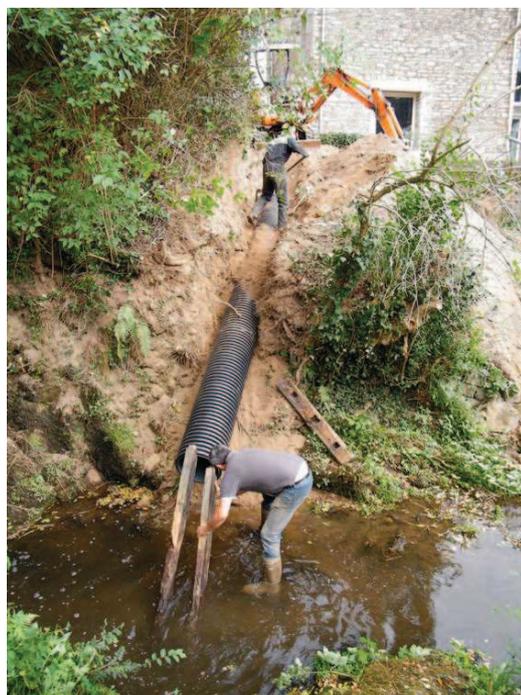
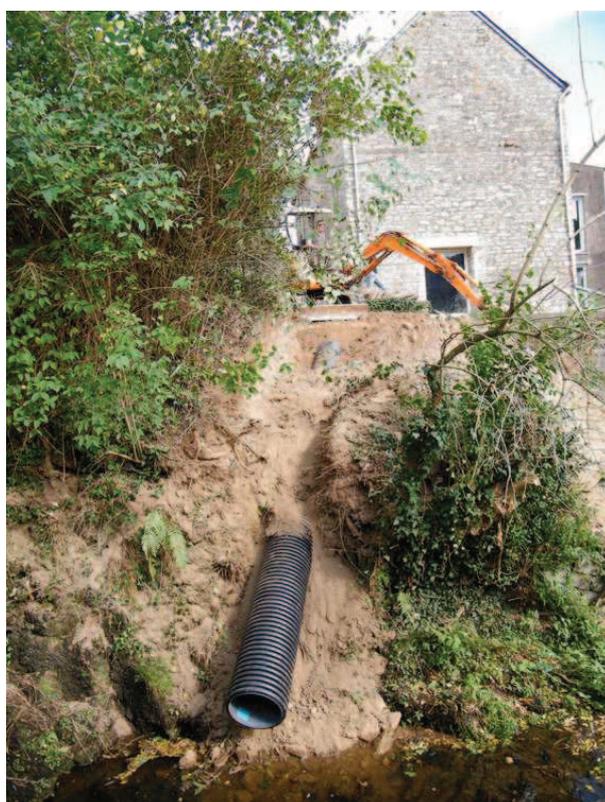
La goulotte de dévalaison est st un tuyau de polyéthylène renforcé de 40 cm de diamètre.
La goulotte est maintenue en place dans la pente par l'encrage de piquets de fer à béton serrés avec du fil de fer de 2mm de diamètre. Le remblayage du canal de la goulotte peut alors être réalisé

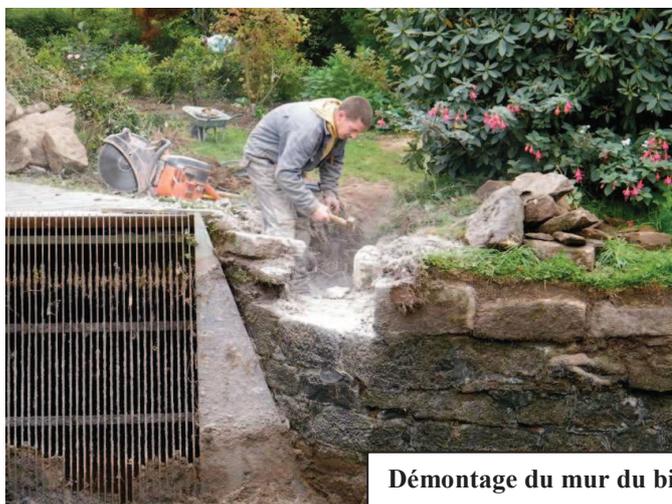
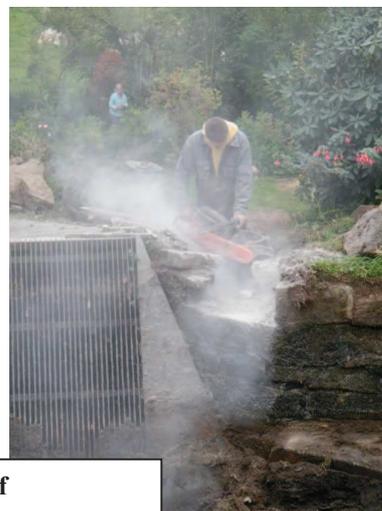
Le démontage du mur du bief a été nécessaire pour effectuer l'ouverture de l'exutoire . le mur est ensuite re maçonné après calibrage de l'ouverture.

Démontage du mur du bief

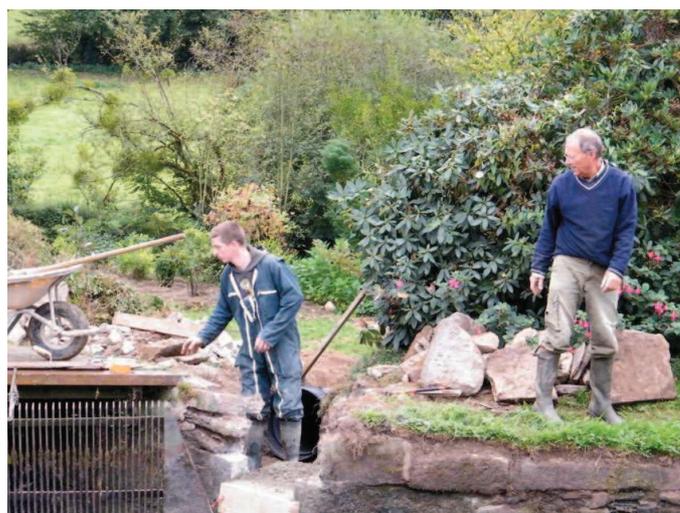
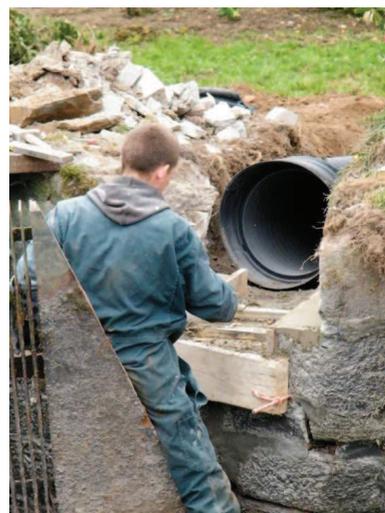
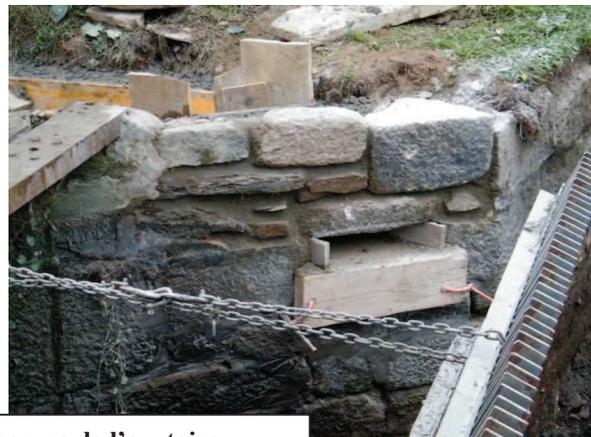
Derrière le mur une chambre accessible par le dessus permet d'y insérer un batardeau et d'accéder en cas de besoin à l'entrée de la goulotte

Maçonnage de l'échancrure de l'exutoire

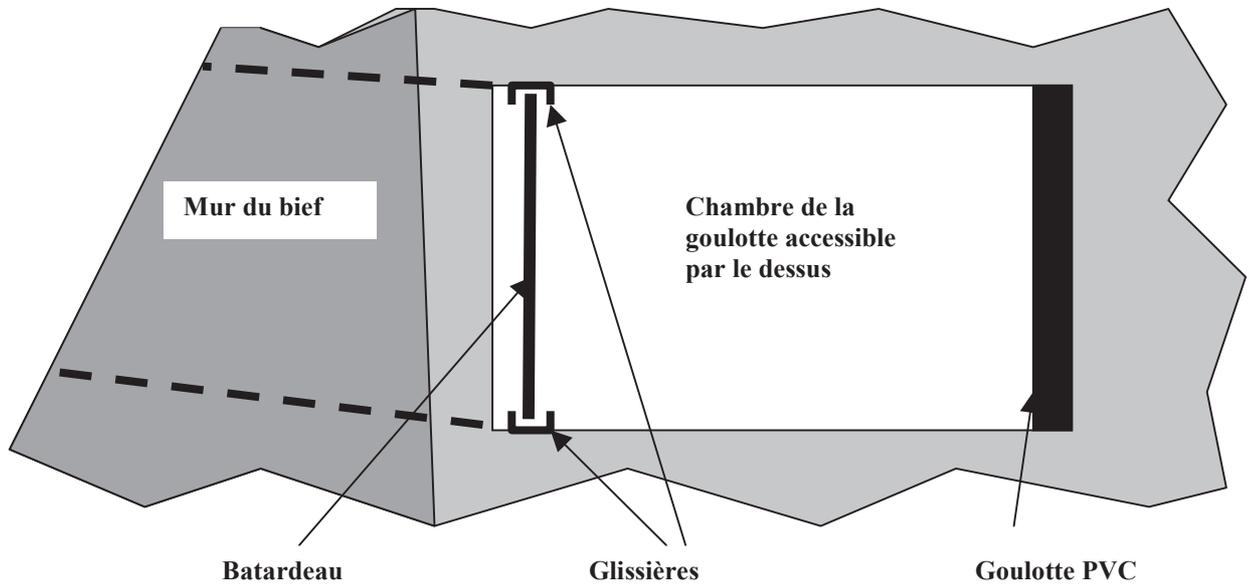
Entrée de la goulotte vue de dessus

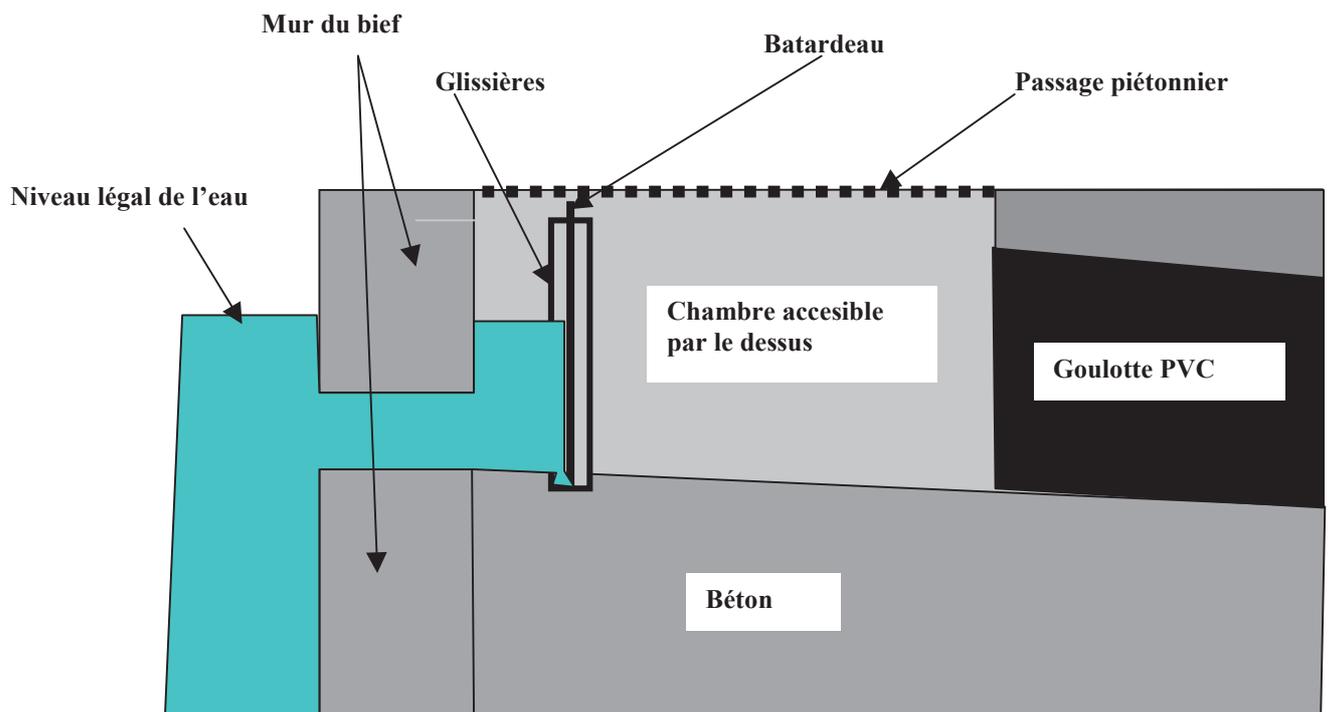
Entrée de la goulotte vue en coupe

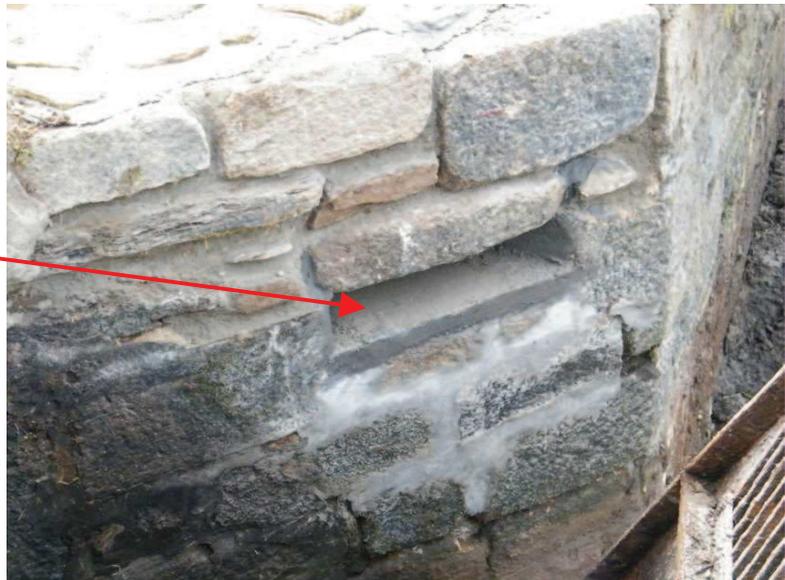
**Chambre d'entrée de
la goulotte accessible
par le dessus pour
mise en place du
atardeau**

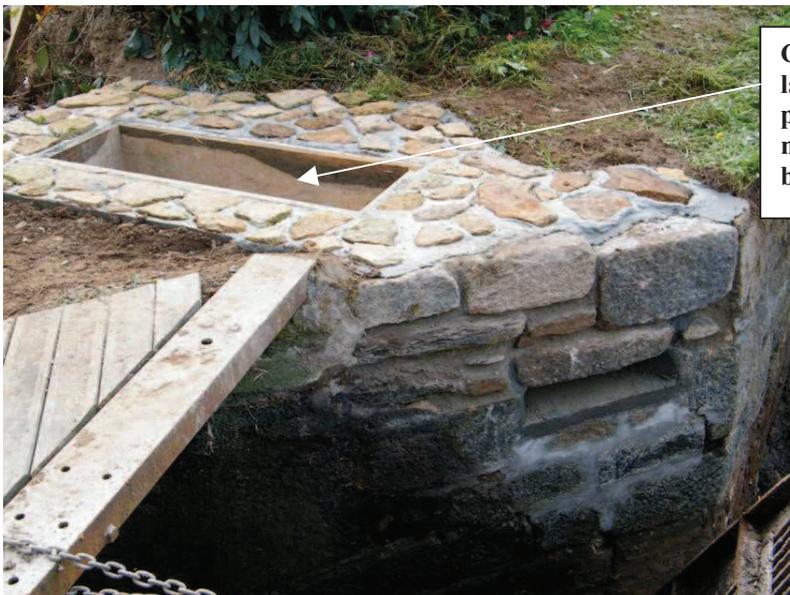
Glissières du batardeau dans la chambre d'entrée de la goulotte

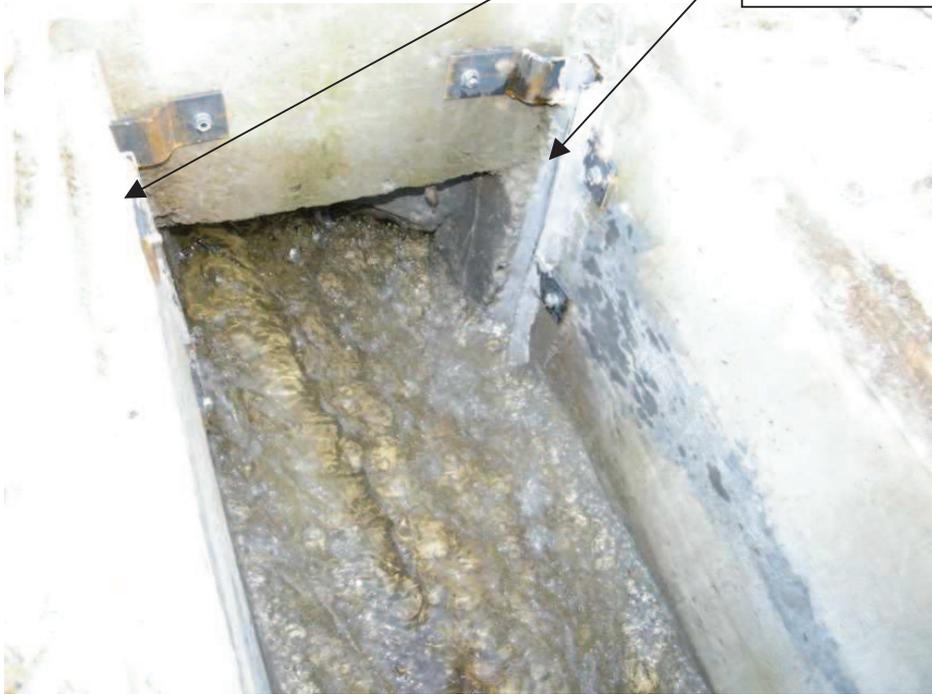
. Ce batardeau permet à l'usinier de gérer les périodes d'ouverture et de fermeture de la goulotte conformément aux indications de l'arrêté préfectoral et du futur règlement d'eau.

Batardeau dans la chambre d'entrée de la goulotte

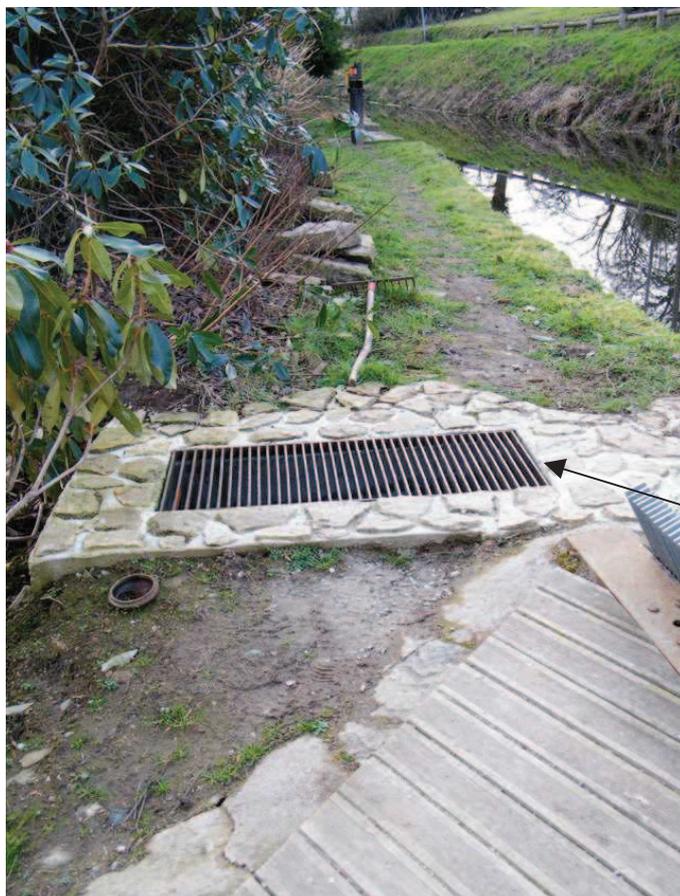
Au dessus de la chambre d'accès à l'entrée de la goulotte PVC et de manœuvre du batardeau est disposée une grille de passage piétonnier sur la digue

Passage piétonnier au dessus de la chambre d'entrée de la goulotte de dévalaison

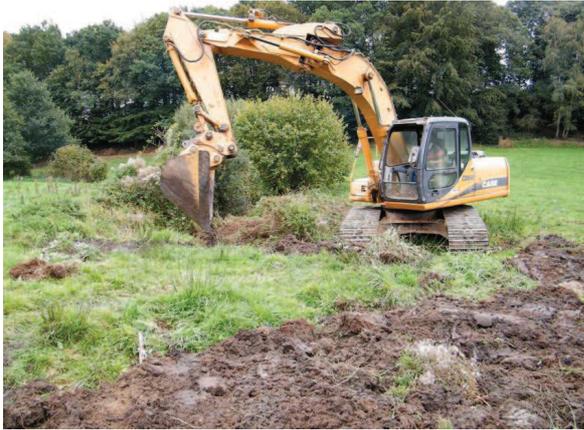
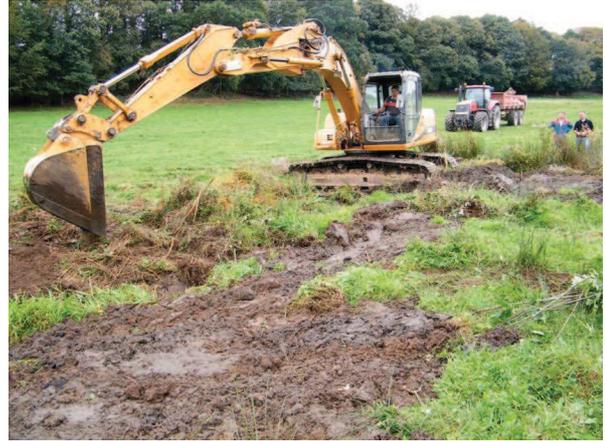
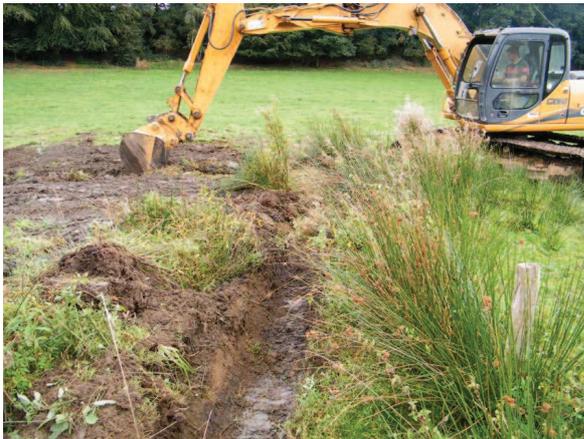
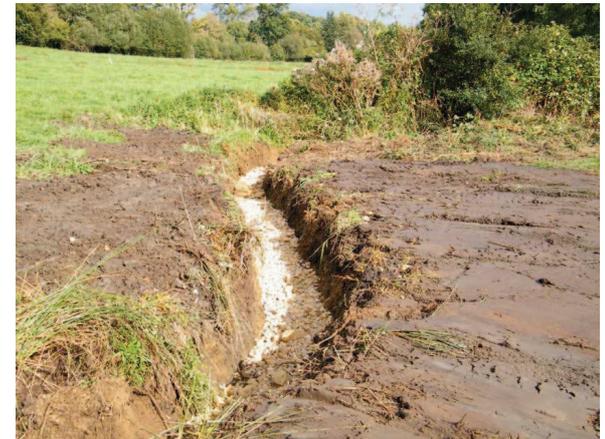
4.4.2 Reformatage du lit

Le reformatage du lit a été effectué à la pelle mécanique à l'aide d'un godet d'un mètre de largeur. les méandres existants ont été respectés

Sa largeur est d'environ 1 m pour une profondeur de l'ordre de 60 cm.

Le profil en long n'est pas homogène mais définit quelques zones ponctuelles plus profondes de l'ordre de 20 à 30 cm de manière à diversifier les habitats et les écoulements.

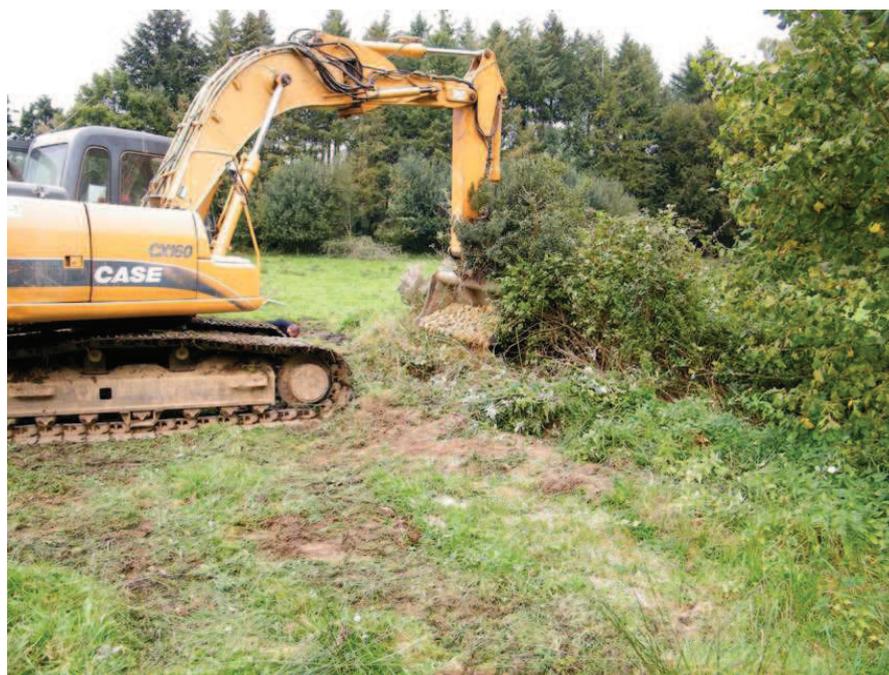
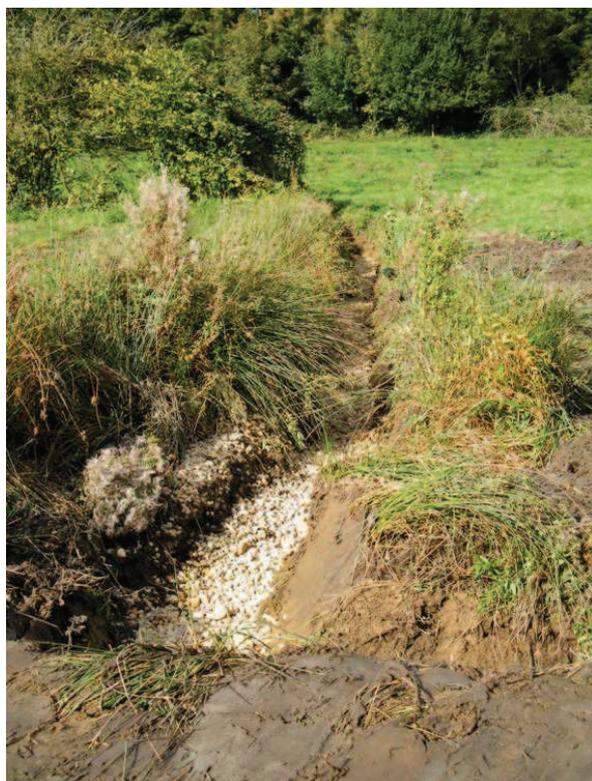
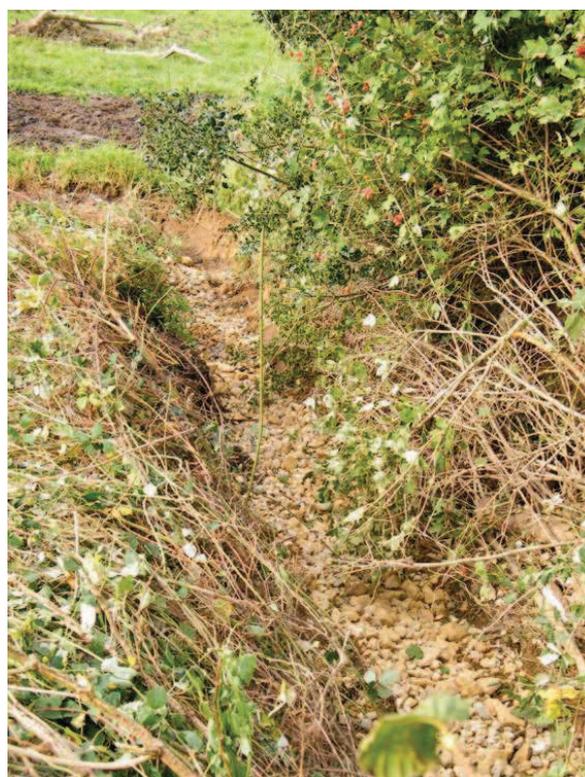
4.4.3 Dépôts de granulats

Un apport en granulats a été réalisé dans la zone reprofilée de manière à reconstituer des habitats conformes au cours d'eau.

Les granulats ont été déposés en deux passes, une couche d'une quinzaine de cm de granulats de diamètre 50 à 100mm et une couche de granulats plus fins de 20 à 50mm de diamètre .

Les matériaux proviennent de la carrière de la « Petite Haie » sur la commune de Sérent. Les granulats sont constitués de pierres roulées en provenance de l'ancien lit de l'Oust

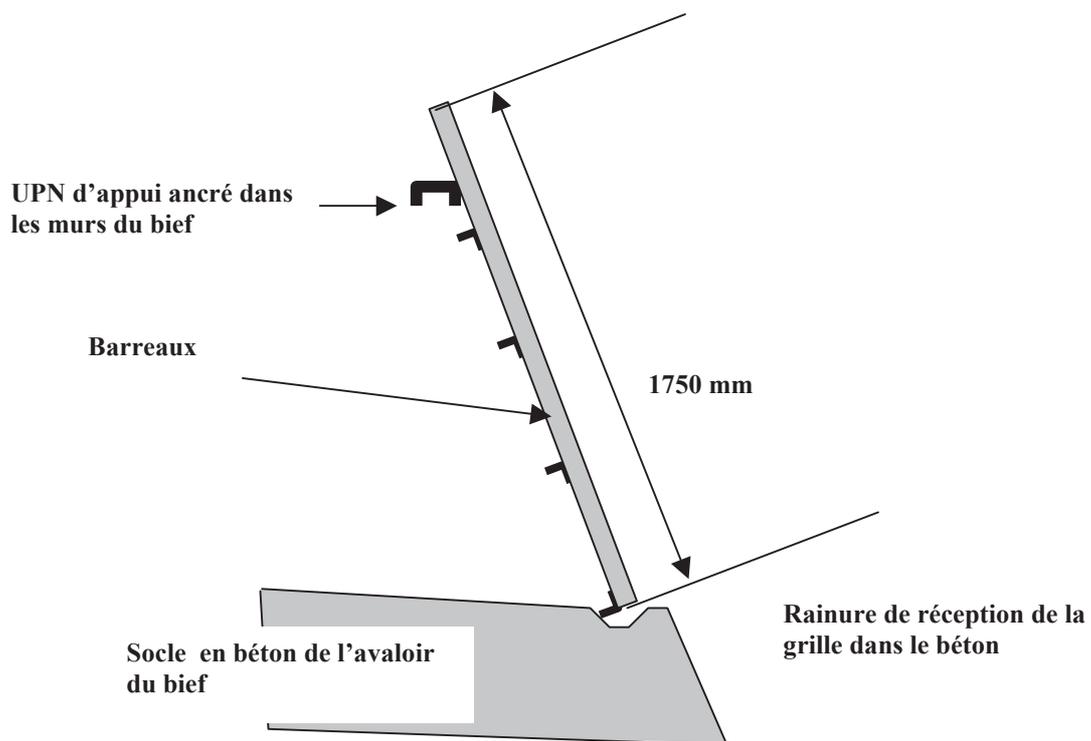
La grille possède une masse de 400kg , le retrait de l'ancienne grille et la mise en place de la nouvelle ont été effectuées à l'aide d'un véhicule muni d'une grue de manutention
La grille est appuyée en partie inférieure sur la dalle béton de l'avaloir et en partie supérieur elle est soudée sur un « UPN » ancré dans les murs du bief

Vue de la grille en coupe

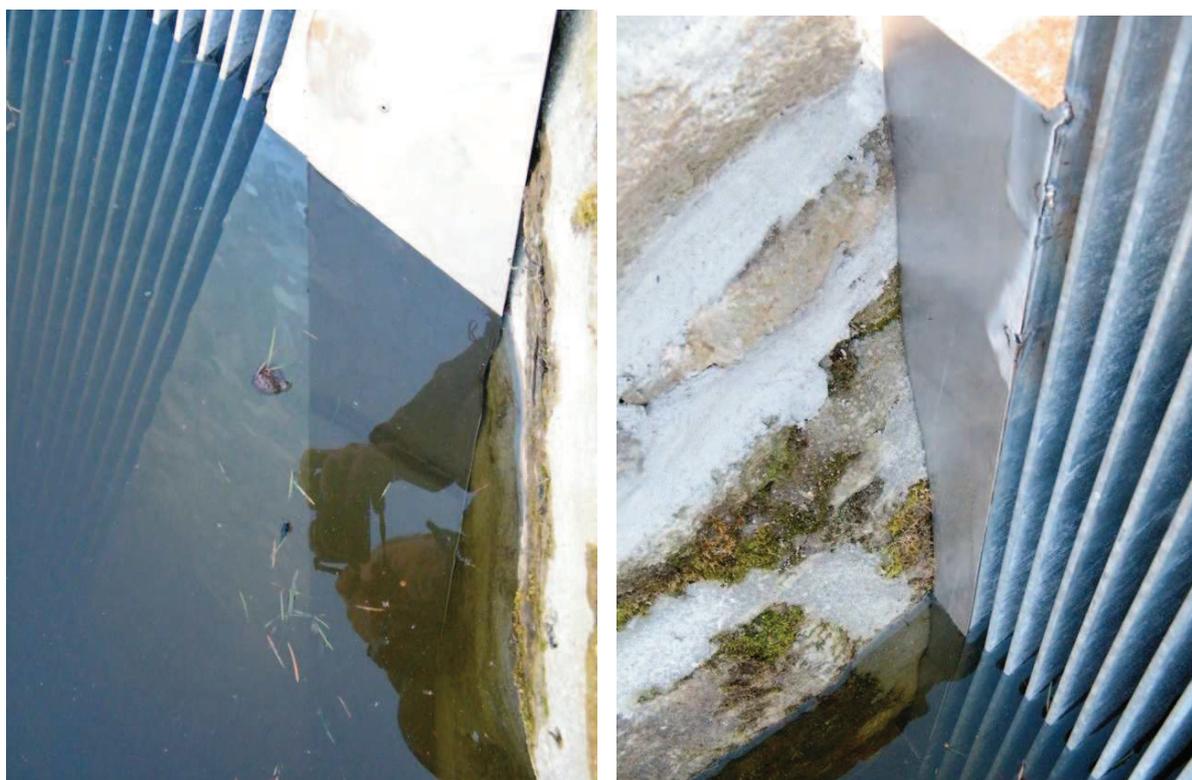
Ces flasques on tété rivetés et soudés sur la grille.

**Flasques latéraux
ajustés le long des
murs du bief**

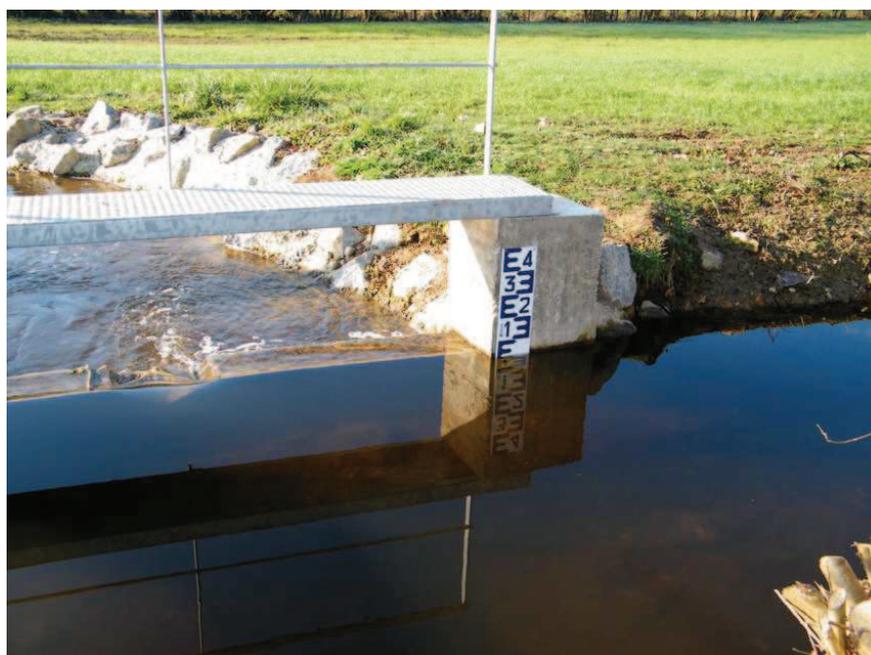
4.5.3 L'échelle limnimétrique

Conformément à l'arrêté préfectoral (voir page 6), une échelle limnimétrique est placée au niveau de la prise d'eau du bras de contournement afin de repérer la hauteur d'eau par rapport au niveau légal

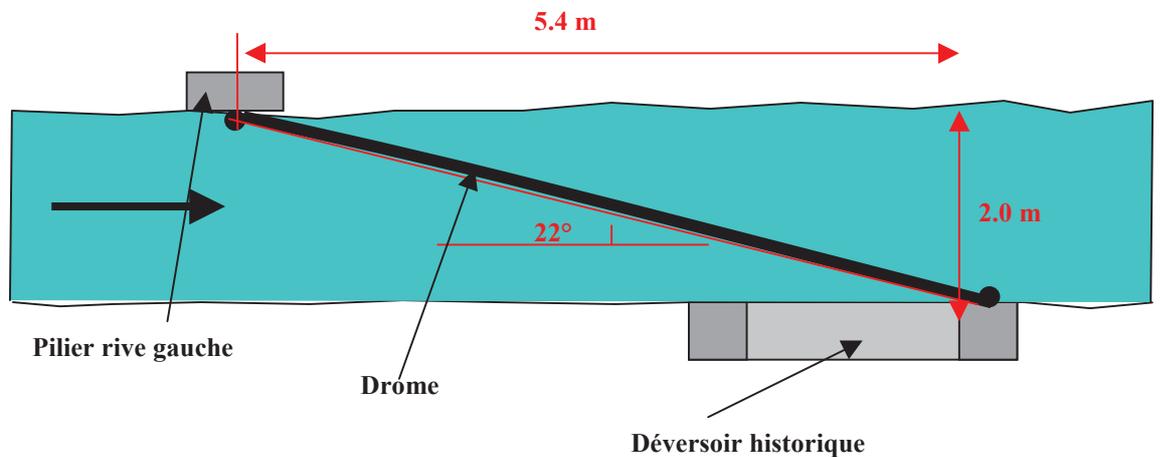
Ainsi la drome fait un angle aigu d'environ 22° avec l'axe du cours d'eau facilitant la déviation des flottants vers le déversoir historique. Il avait été demandé que l'angle soit inférieur à 30° de façon à donner une efficacité optimale à ce barrage flottant.

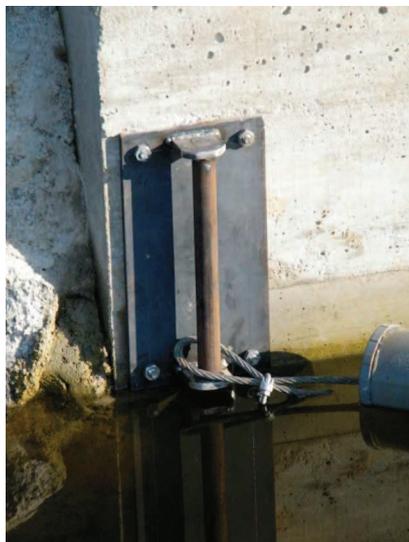
La drome est amarrée par un câble d'acier la traversant ; les extrémités du câble sont fixées sur deux platine permettant au câble de coulisser dans le sens vertical afin de s'adapter automatiquement à la hauteur d'eau dans le bief L'exutoire

Câble de la drôme couissant sur la platine de fixation

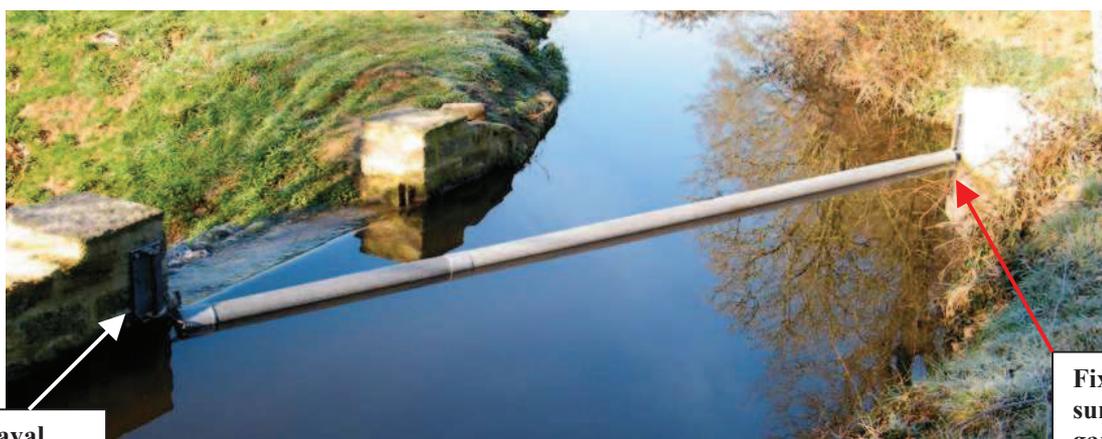
Fixation amont sur le pilier rive gauche

Fixation aval sur le pilier du déversoir historique

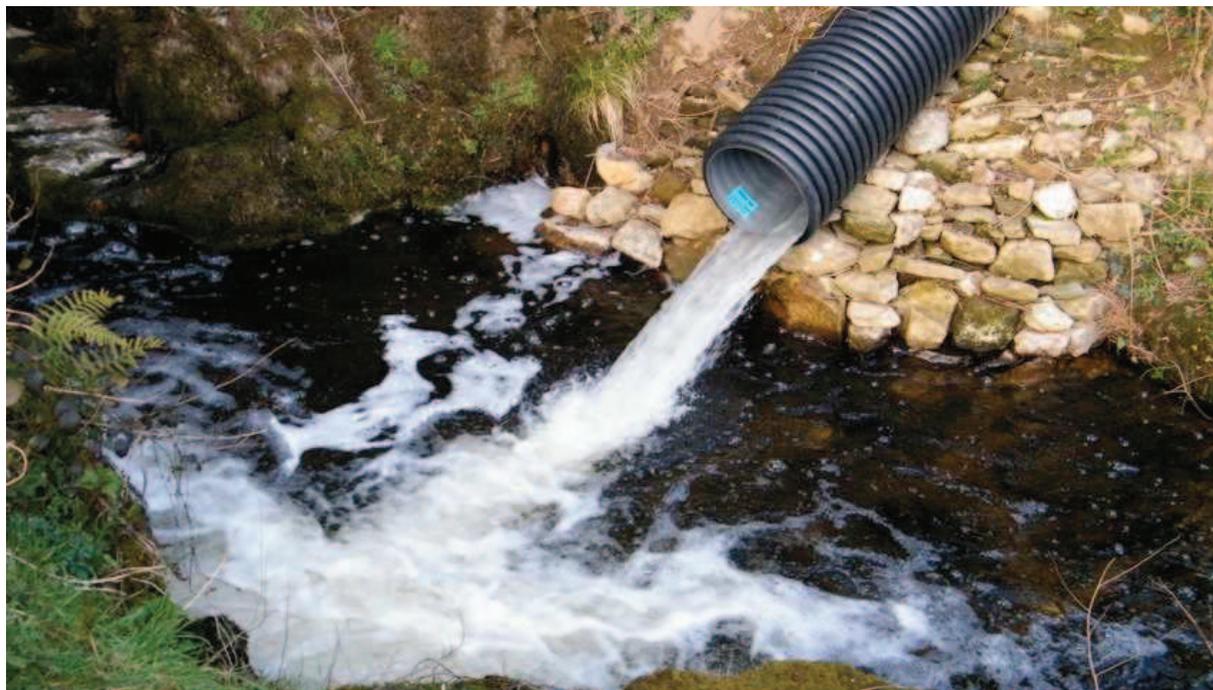
L'arrivée de la goulotte est positionnée de façon que l'eau tombe dans la partie profonde de la fosse

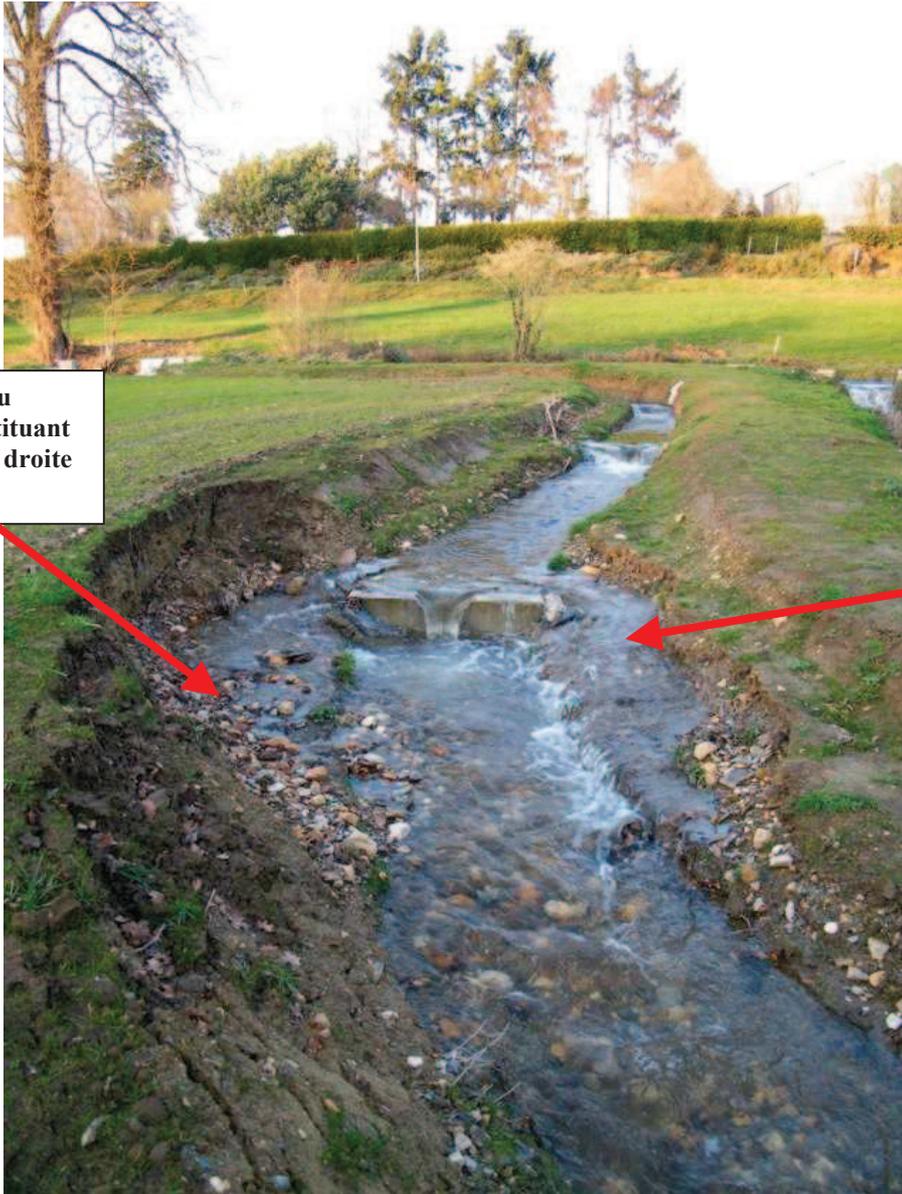
En décembre, une crue exceptionnelle a mis a mal le merlon rive droite dans sa partie aval. Le fond de la vallée était inondé et le niveau de l'eau atteignait le dernier mini seuil . La bordure du merlon détrempé par les eaux dans la partie aval du dernier seuil a été emportée par le courant. Environ 5 à 10 m³ de terre ont été emportés par le courant.

Une partie du merlon constituant la berge rive droite a disparu

Une partie de la risberme rive gauche a été emportée

La dégradation des merlons au niveau du dernier seuil

L'évolution de l'érosion devra être observée dans les mois qui viennent . Si nécessaire, l'été prochain un enrochement de la rive gauche en aval et autour du dernier seuil pourrait être nécessaire.
