Etude complémentaire sur la continuité Ecologique du bassin versant de la Flume

Phase 1 : Etat des lieux

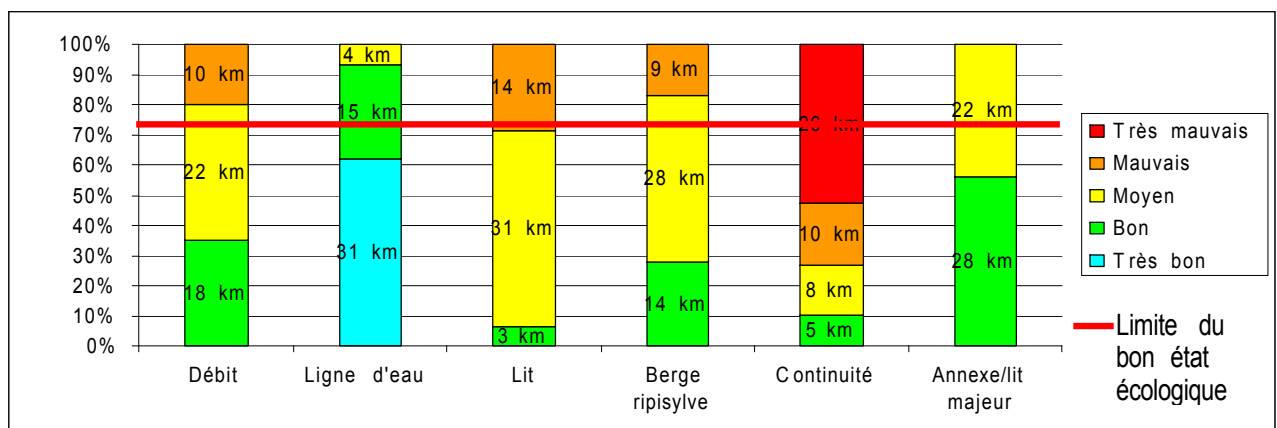
Figure 4 : synthèse du diagnostic REH réalisé en 2009 sur les affluents de la Flume

Ce diagnostic montre que les compartiments continuité et lit mineur sont les plus dégradés avec 90 % du linéaire de cours d'eau classé en moyenne, mauvaise ou très mauvaise qualité. Dans une moindre mesure, les compartiments berges-ripisylve et débit sont également impactés avec 65 à 70 % du linéaire classé en moyenne ou mauvaise qualité.

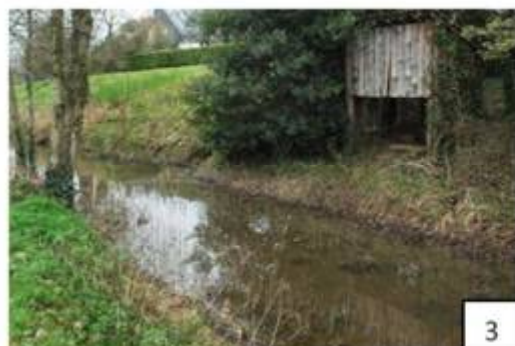
Vers le centre de cette zone, le cours d'eau a été divisé en deux pour alimenter le Moulin de Pacé. Aujourd'hui celui-ci ne fonctionne plus. L'eau est toujours présente mais beaucoup plus stagnante et vaseuse (**photos 3 - 4**).

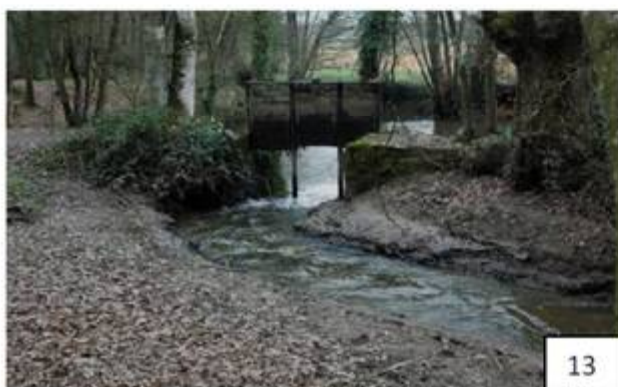
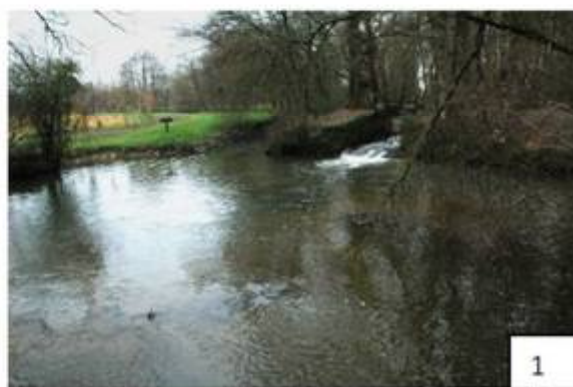
En remontant le cours d'eau, on arrive au le moulin de Champagne. Un vannage et un déversoir ont été créés pour alimenter le moulin. La vanne levante est toujours présente et rompt le calme du cours d'eau par une cascade (photos 13 - 14).

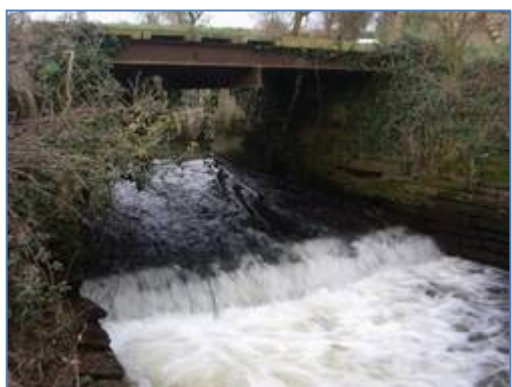
1

- 1- Vue du déversoir de décharge depuis l'aval.
- 2- Vue du déversoir de décharge depuis l'amont.
- 3- Vue de l'état de dégradation de la culée aval rive droite.

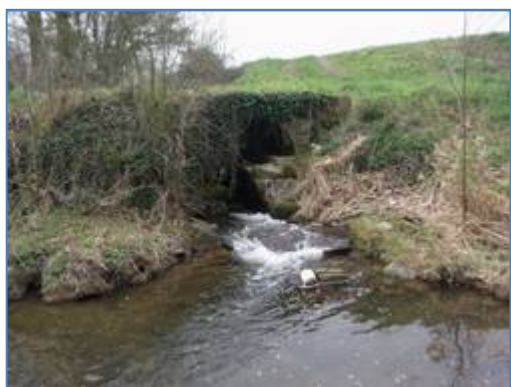
1

- 1- Vue de l'ancien coursier du moulin.
- 2- Vue de l'ancien coursier du moulin avec l'emplacement de la roue.
- 3- Vue du système hydraulique depuis l'aval.

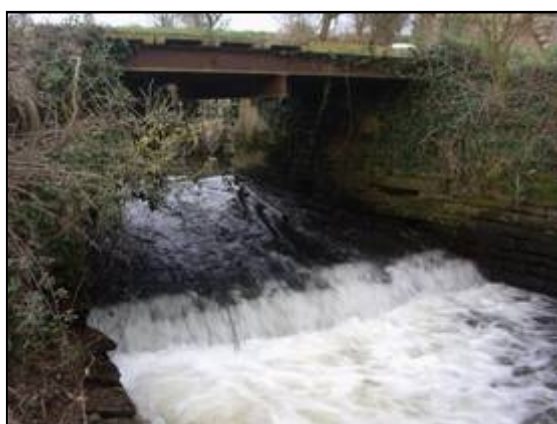
Vue de l'ouvrage en conditions hydrauliques moyennes (10 février 2011).

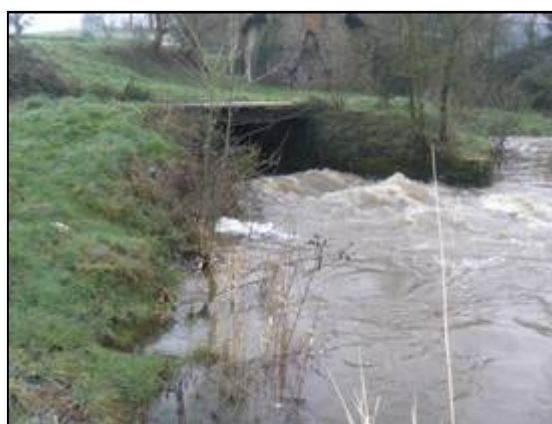
Vue de l'ouvrage lors de débits soutenus (22 février 2011).

La circulation piscicole sur cet ouvrage n'est pas assujettie à sa manœuvre puisque toutes les composantes sont fixes. Elle est par contre directement liée aux conditions de débit contrôlant la hauteur et la configuration de la chute de l'ouvrage, mais également les vitesses.

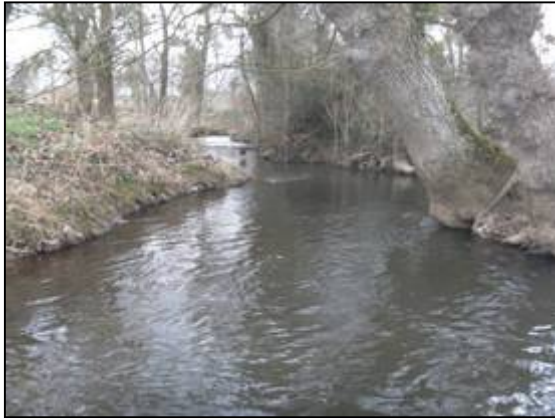
Les écoulements sont de type « profond » sur l'ensemble de la zone d'influence de l'ouvrage (photo de droite). La partie amont de la zone d'influence présente des profondeurs nettement plus diversifiées avec une alternance de radiers, de plats courants et de fosses (photo de gauche ci-dessus).

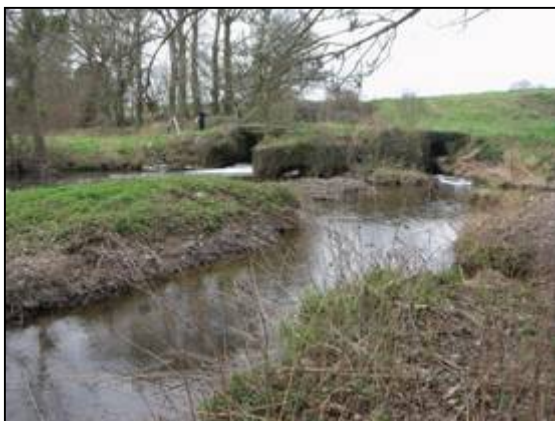
Faciès d'écoulements de type « profond » au niveau de la fosse de dissipation de l'ouvrage et de type « plats courants » évoluant vers des radiers en étiage (photo de droite).

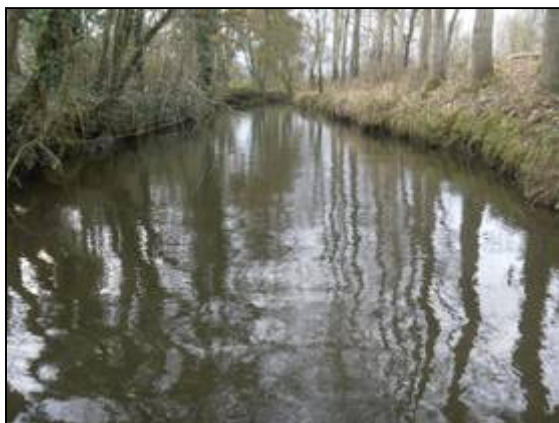
Présence de peupliers d'alignement en rive gauche et d'une ripisylve diversifiée en rive droite.

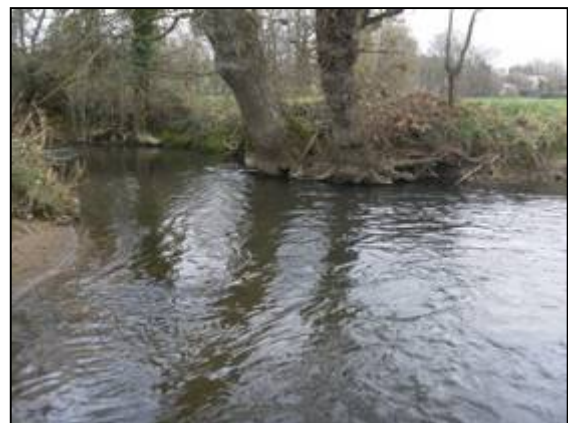
Les systèmes racinaires constituent un habitat préférentiel (ici en amont de la zone d'influence).

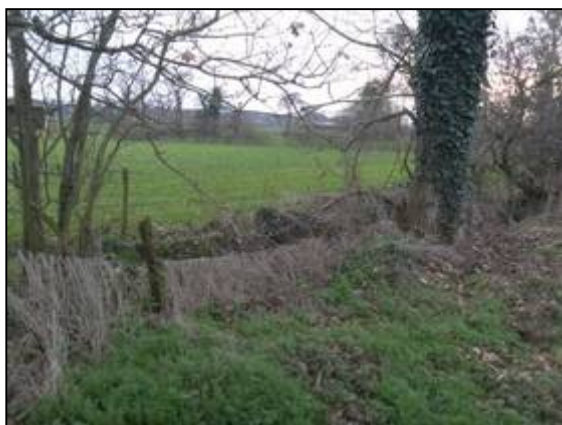
Sur la zone d'influence de l'ouvrage, aucun prélèvement n'a été recensé. Seul un drain a été recensé. Il faut noter la disparition progressive de l'ancien cours naturel. Il ne reste plus que les vestiges de ce lit qui est déconnecté à l'amont et à l'aval.

Vue de l'état de l'ancien cours naturel sur sa partie amont.

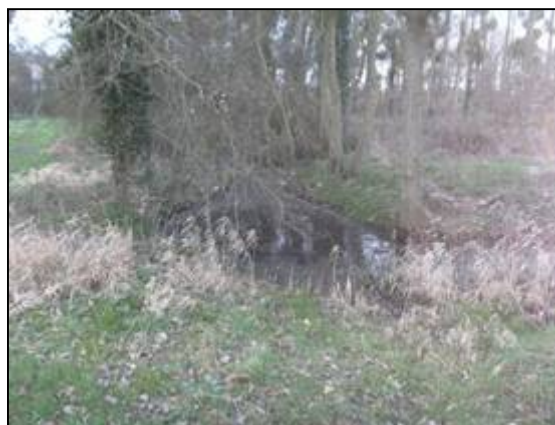
Sur plusieurs secteurs, l'ancien lit est plus marqué avec la présence d'eau stagnante.

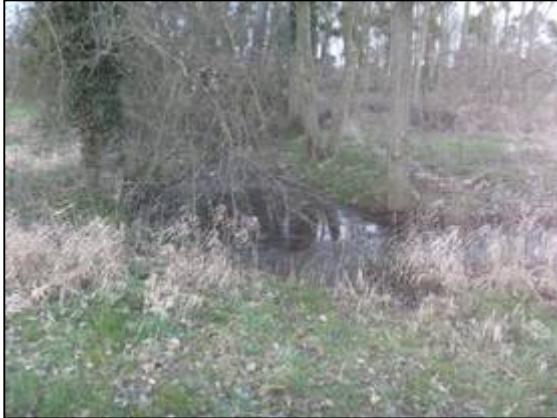
Vue de l'ancien cours naturel de la Flume.

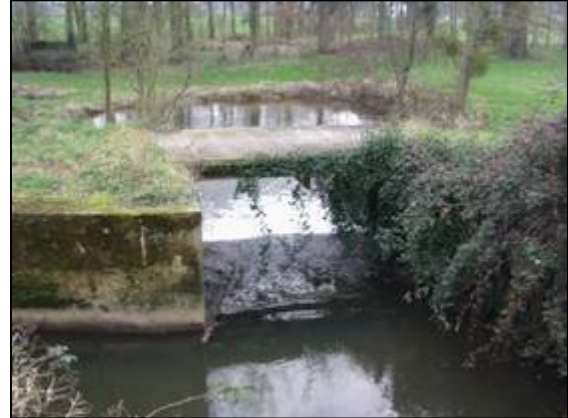
Vue de la partie aval de la prairie humide présente en rive droite de la Flume depuis l'ouvrage.

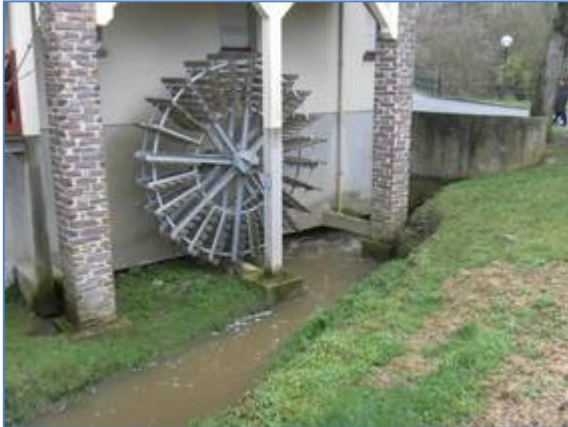
*Vue de la roue matérialisant l'emplacement du
Moulin du Pont de Pacé.*

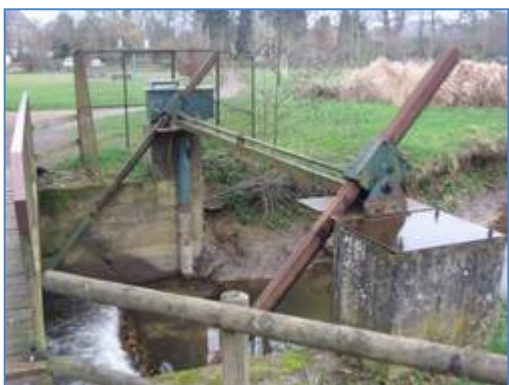
1

- 1- *Vue du clapet abaissé le 10 février 2011 pour les besoins de l'étude*
- 2- *Vue du clapet depuis l'aval*
- 3- *Emplacement de l'ancien déversoir de décharge du Moulin de Pacé remplacé par le clapet.*

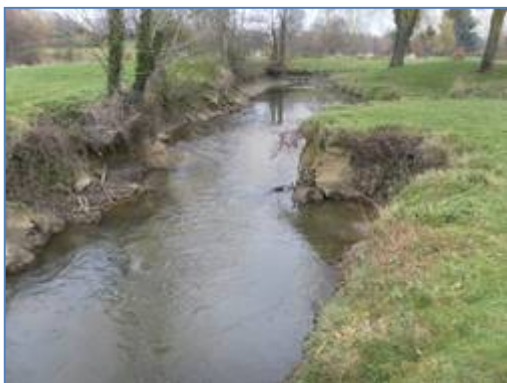
3

Le clapet est électrifié, permettant ainsi de le manœuvrer depuis le poste de contrôle situé en rive droite. Ce clapet remplace l'ancien déversoir de décharge qui était situé immédiatement après la diffluence entre la Flume et le bief (photo n°3 ci-dessous).

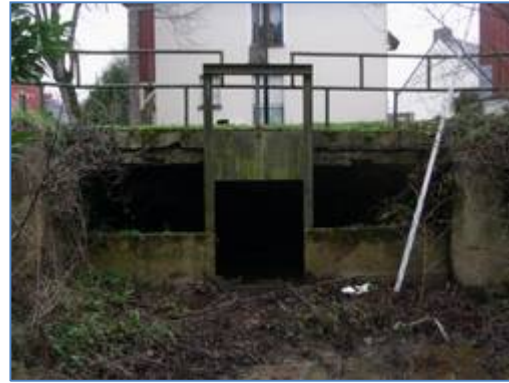
- Situation : partie aval du bief en amont de la voie d'accès aux logements
- Largeur : 1 m (passage d'eau)
- Hauteur : 0.53 m
- Cote radier : 32.54 m NGF

De part et d'autre du vannage, la partie déversante de l'ouvrage est composée d'un muret béton d'une largeur utile de 3.08 m et d'une hauteur de 0.63 m. La cote de déversement de cet ouvrage est de 33.17 m NGF.

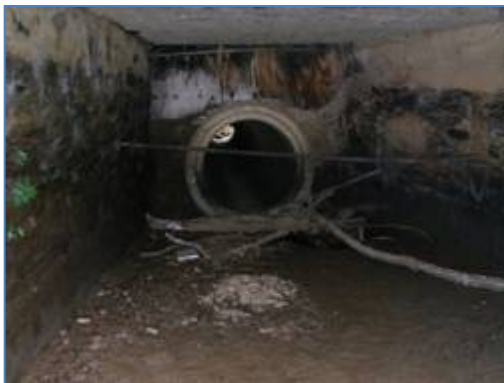
Passage busé de diamètre 800 mm sous la voie d'accès aux logements situés entre le bief et la Flume.

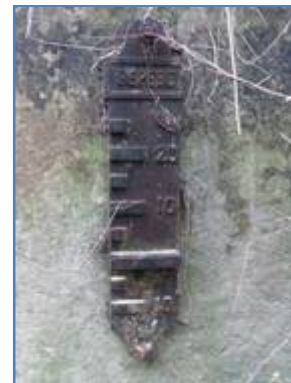
Repère en fonte disposé en rive droite de la vanne située sur le bief

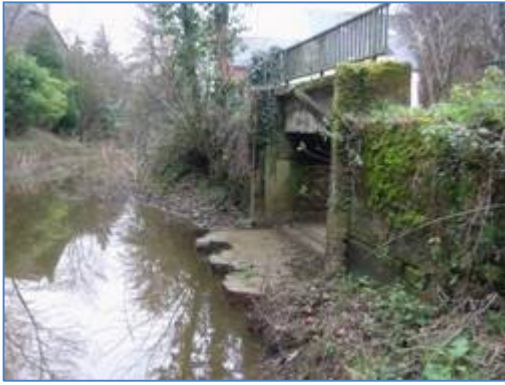
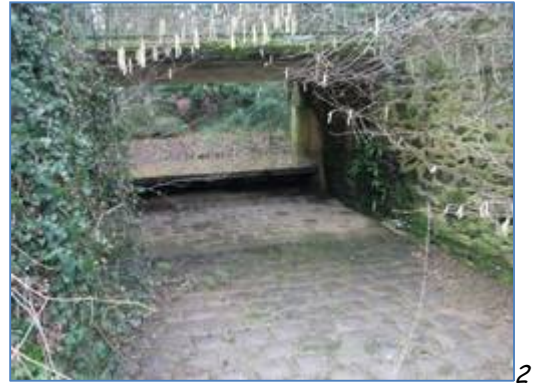
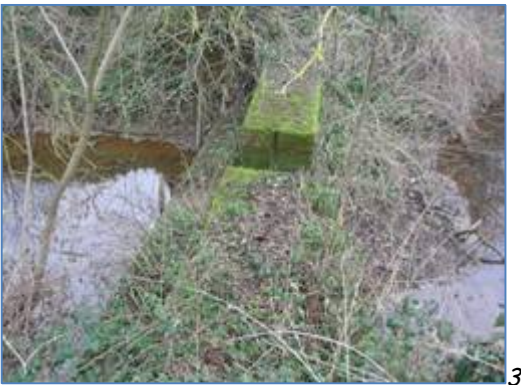
Il s'agit d'un clapet semi-automatique reposant sur un déversoir. Des palplanches protègent les fondations de l'ouvrage. Un pavage compose le radier de l'ouvrage.

- 1- *Vue du clapet depuis le bief*
- 2- *Vue du clapet depuis l'aval*
- 3- *Vue du batardeau maintenant en eau la réserve incendie*

Une passerelle permet d'assurer les cheminements vers la vallée de la Flume. Une réserve incendie est alimentée par le débit transitant par le clapet de décharge. Un déversoir béton équipé d'une échancrure pour batardeau permet de gérer les niveaux d'eau dans la réserve.

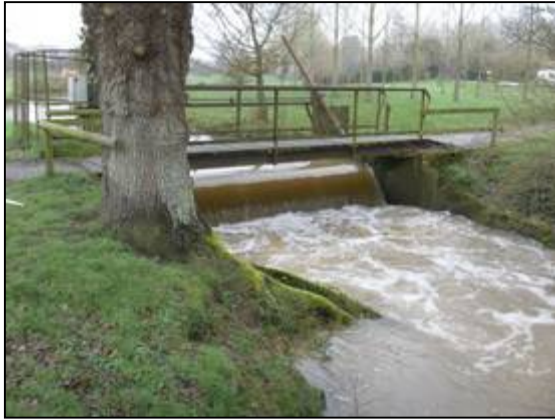
Vue du clapet en position haute (février 2011).

La circulation piscicole au niveau d'un ouvrage manœuvrable est directement liée à la gestion qui en est faite. Cependant, le clapet dans sa configuration haute ne permet pas la circulation piscicole de l'ensemble des espèces. Il est classé en classe 4 pour la circulation de l'anguille par l'ONEMA (très difficilement franchissable : passage possible seulement en conditions exceptionnelles).

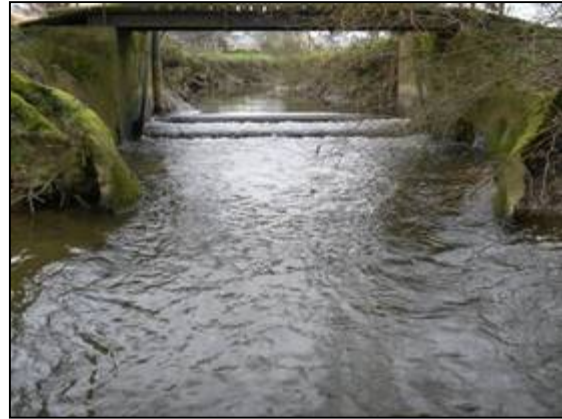
Vue du clapet en position abaissé (février 2011).

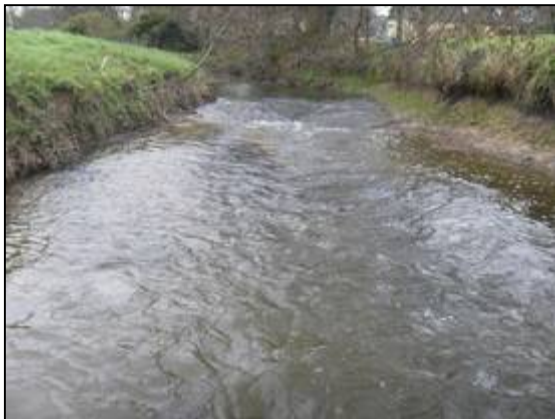
Berge concave d'un méandre de la Flume.

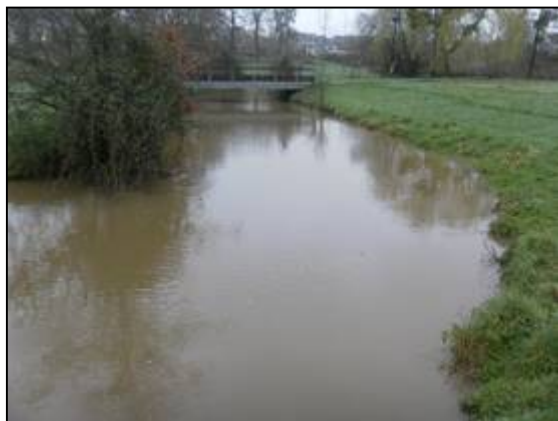
Les écoulements sont de type « profond » sur l'ensemble de la zone d'influence du clapet. Suite à l'abaissement du clapet (photo de gauche ci-dessus), des faciès lotiques sont présents.

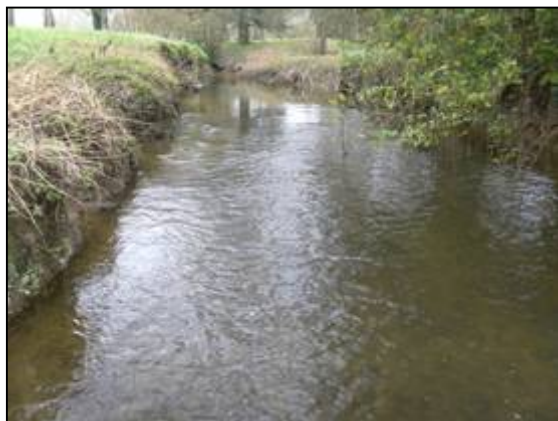
Faciès d'écoulements de type « plats courants » en aval du clapet.

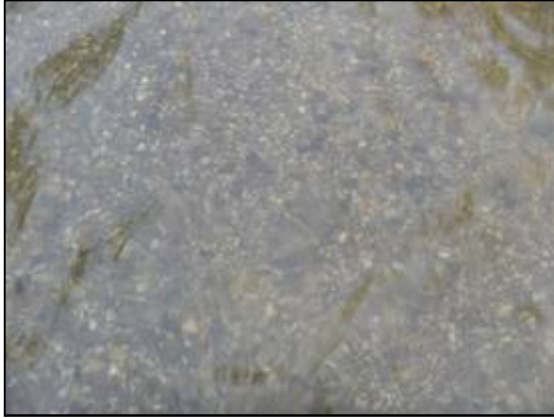
Vue de la granulométrie au niveau de l'alimentation du bief. Le radier retrouvé en position abaissée du clapet permet d'observer une granulométrie non colmatée composée de cailloux et de graviers.

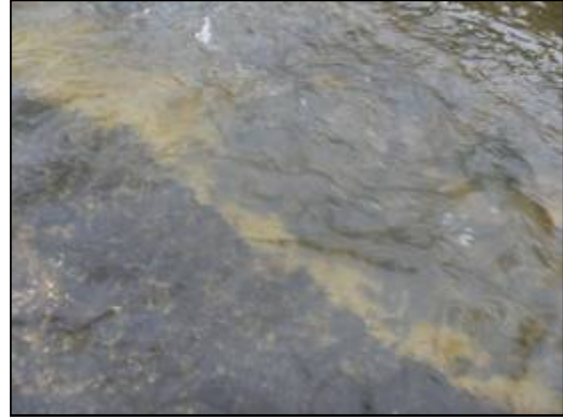
Vue des écoulements sur l'argile, témoignant du déficit de transport solide et des modifications du régime hydraulique de la Flume.

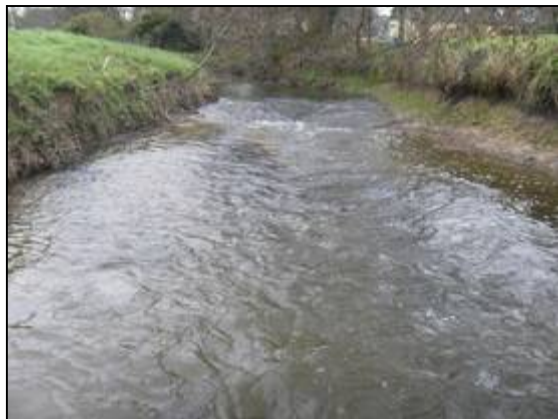
Herbiers de Callitriches recensés sur une zone de radier lorsque le clapet est abaissé.

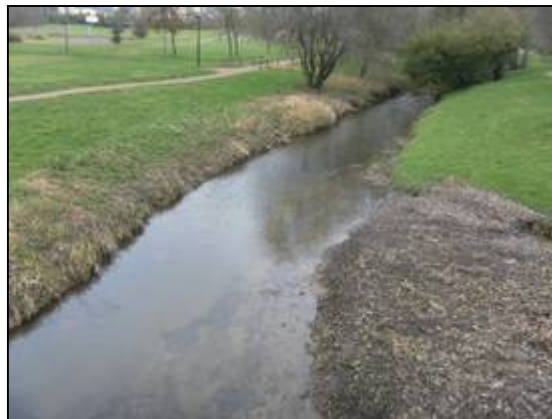
Petits herbiers de Callitriches se développant sur le plat courant situé juste en amont du Pont de Pacé.

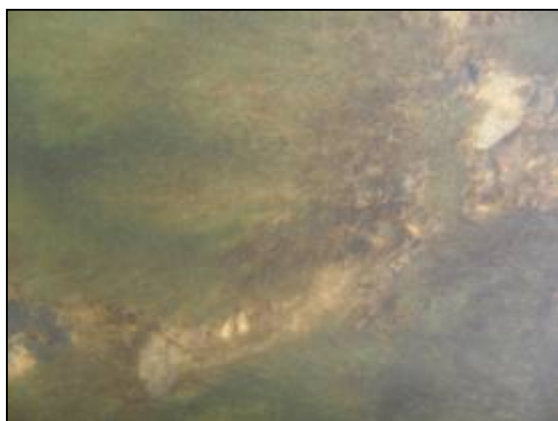
Développement d'algues filamenteuses sur les substrats.

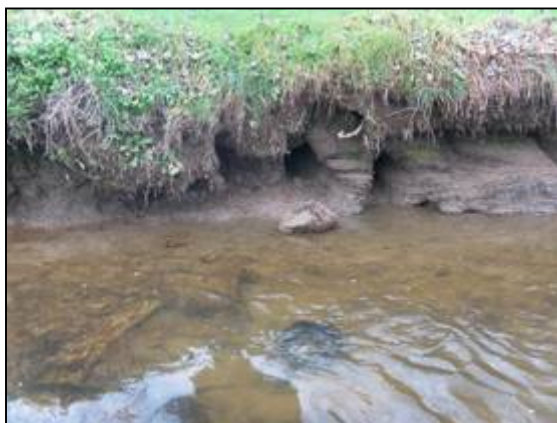
Présence de galeries de rats musqués.

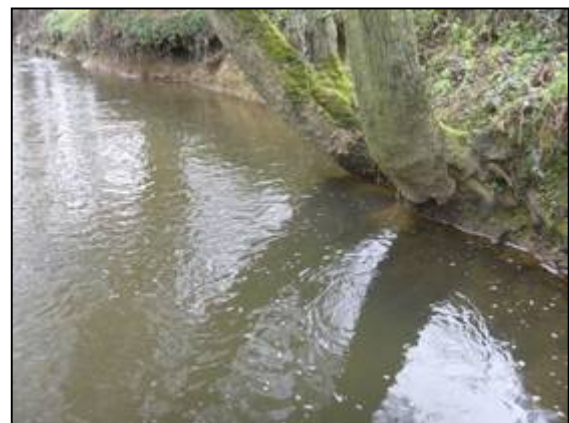
Les systèmes racinaires constituent un habitat préférentiel mais peu présent sur la zone d'influence du clapet.

A noter la présence de plusieurs arbres instables (présentant un début de sous-cavement). Des galeries de rats musqués ont été observées lors de l'abaissement du niveau d'eau.

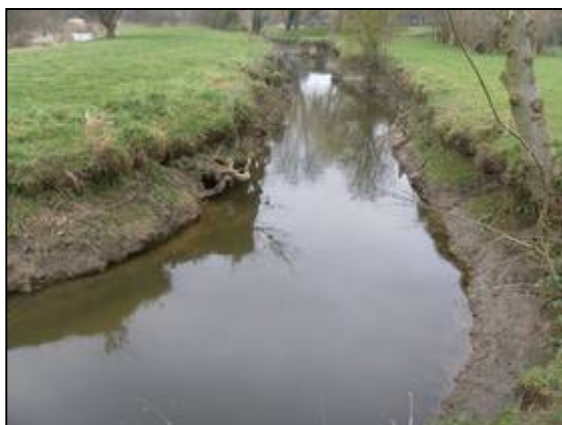
Vue de l'état des berges immédiatement en amont du clapet.

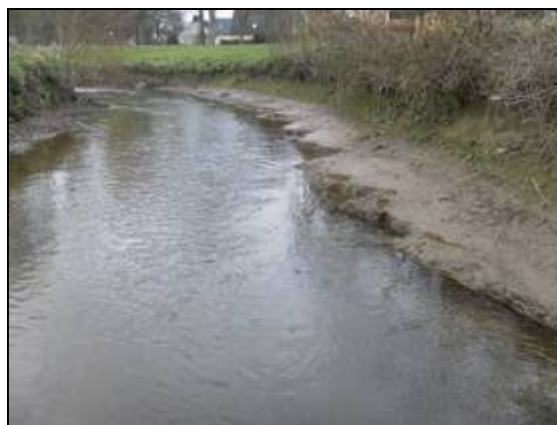
Zone d'élargissement de la Flume avec des banquettes d'argile (à droite sur la photo) matérialisant l'emplacement historique de la berge.

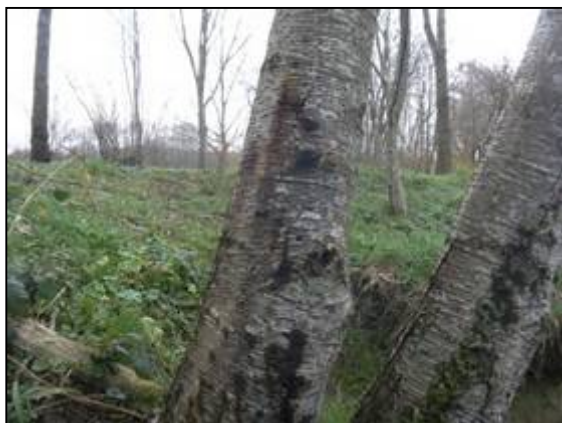
Les aulnes sont atteints du phytophthora.

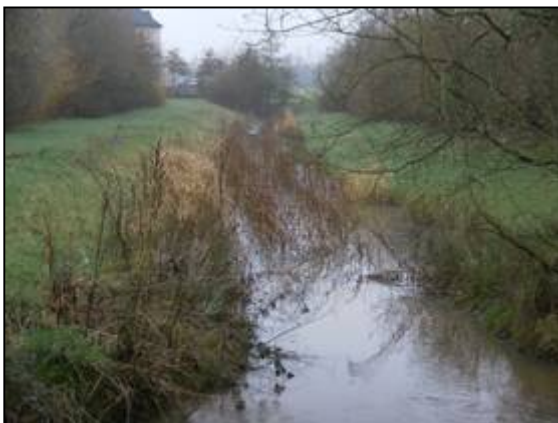
Vue du fossé amont, situé le long de la route de Pont Amelin.

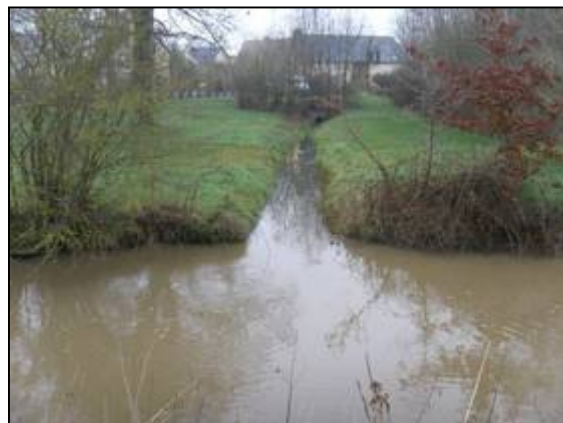
Vue du fossé aval.

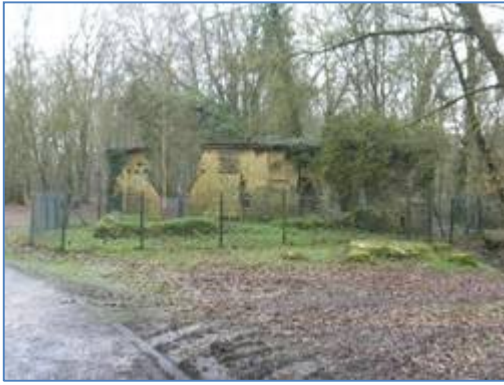
Vue du Moulin de Champagne en ruine.

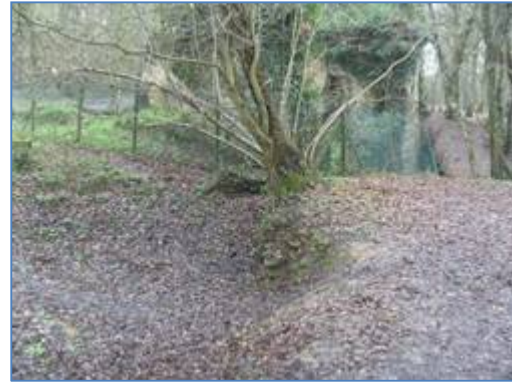
Le canal d'améné au moulin est complètement obstrué par les sédiments.

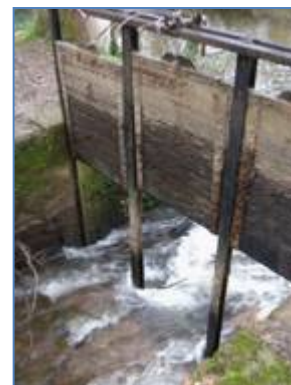
- Situation : en rive gauche
- Largeur : 0.8 m (passage d'eau) et 0.61 m pour la vanne située en rive droite
- Hauteur : 1 m
- Cote fond radier amont : 34.71 m NGF
- Cote fond radier aval : 34.30 m NGF

Le dispositif n'avait plus été manœuvré depuis plusieurs années. Une forte accumulation de sédiments était donc présente lors de la manipulation réalisée en février 2011. Le dispositif présente un état général dégradé et peu fonctionnel pour l'ouverture et la fermeture.

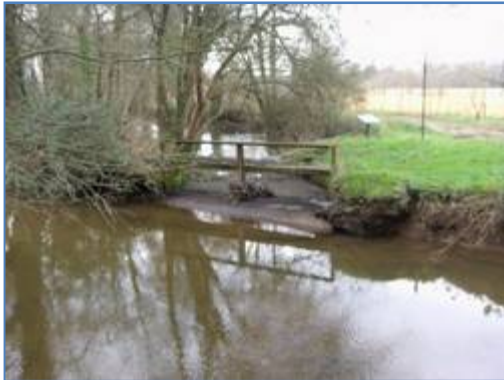
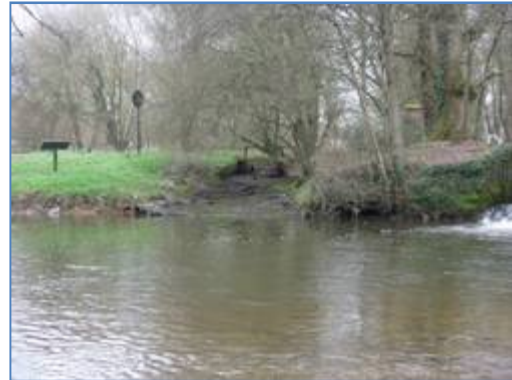
Le déversoir présente un pendage latéral avec un point bas en rive gauche du déversoir (5 cm). Ce déversoir est calé plus bas que la partie supérieure des anciennes vannes de décharge mais plus haut que le coursier des vannes. Une passerelle a été réalisée sur ce déversoir avec des poteaux EDF.

Le dénivelé entre la cote amont du déversoir et la ligne d'eau le 10 février 2011 est de 0.93 m. La pente du déversoir est de l'ordre de 7 %.

- Situation : en rive droite
- Largeur : de 3.4 à 3.8 m
- Longueur : 13.5 m
- Cote fond amont : 35.16 m NGF
- Cote fond aval : 34.21 m NGF

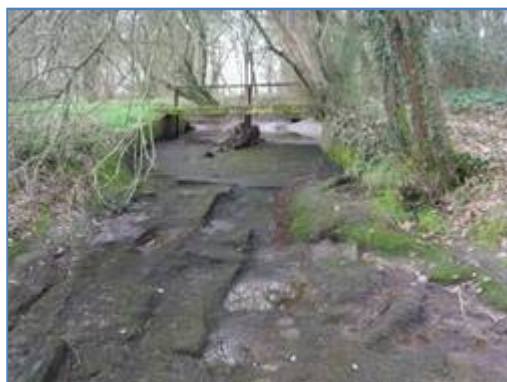
1

- 1- Vue de la partie amont du parement du déversoir depuis l'aval
- 2- Vue de la partie aval du parement du déversoir depuis l'amont
- 3- Vue du sous-cavement du déversoir sur sa partie aval

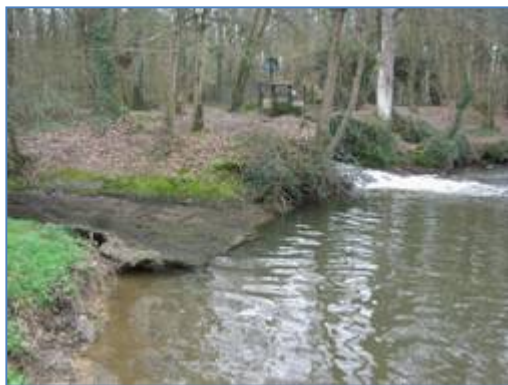
3

Ce déversoir présente un parement béton avec des aspérités. La partie aval du déversoir est particulièrement instable avec un sous-cavement important.

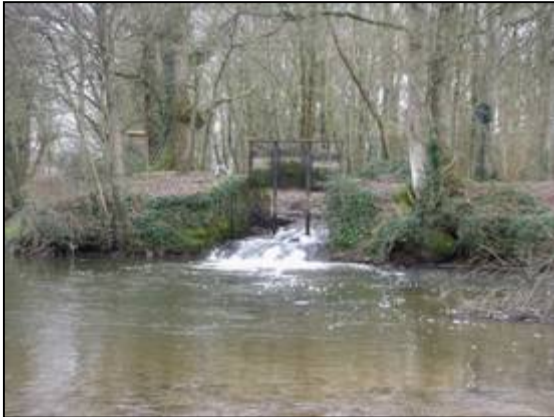
Vue des écoulements par le vannage en position ouverte (10 février 2011).

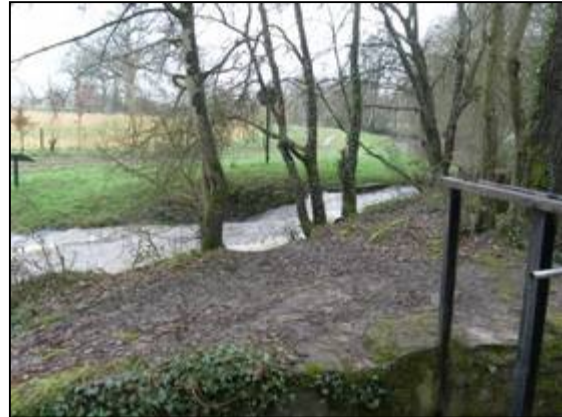
Vue des écoulements par le déversoir de décharge (anciennes vannes en position fermée) 22 février 2011).

La circulation piscicole au niveau d'un ouvrage manœuvrable est directement liée à la gestion qui en est faite. Les anciennes vannes ne sont jamais manœuvrées. Seul le passage d'eau au niveau du déversoir peut être éventuellement utilisé pour la remontée des espèces.

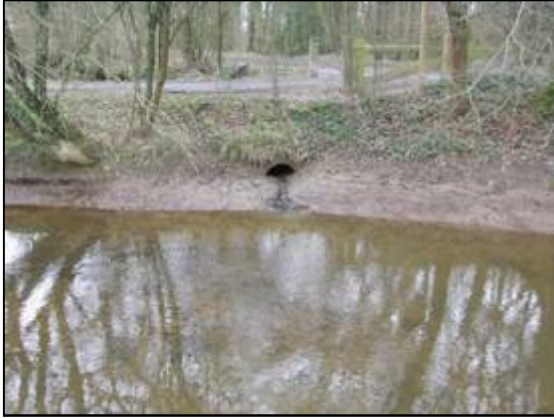
Les modifications de tracé de la Flume et l'absence de manœuvre de l'ouvrage engendrent un manque de transit sédimentaire au niveau de l'ouvrage. L'accumulation des sédiments visible lors de l'opération d'abaissement du niveau d'eau en février permet de matérialiser la problématique.

Vue de l'accumulation de sédiments fins dans le bief en amont des ouvrages de décharge (10 février 2011).

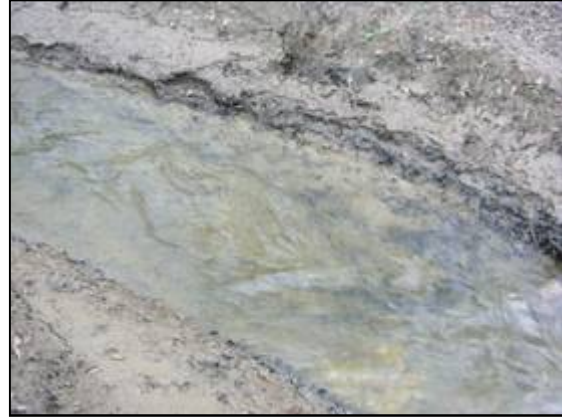
Vue de l'incision dans les sédiments fins suite à l'ouverture des anciennes vannes de décharge (10 février 2011).

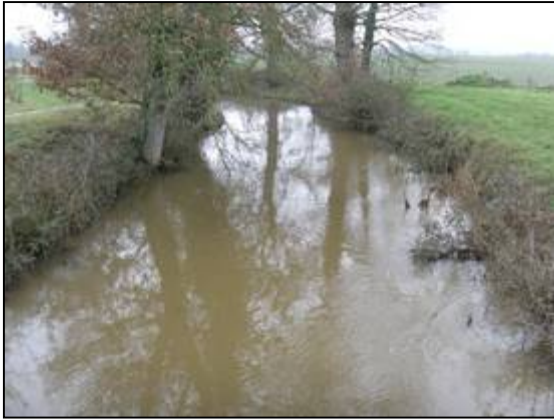
Les écoulements sont de type « profond » sur l'ensemble de la zone d'influence de l'ouvrage. Suite à l'ouverture de l'ouvrage (photo de gauche ci-dessus), des faciès lotiques sont présents.

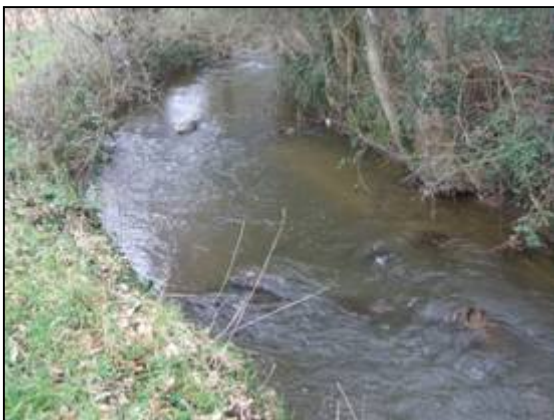
Vue des aménagements piscicoles réalisés en aval des ouvrages de décharge du Moulin de Champagne.

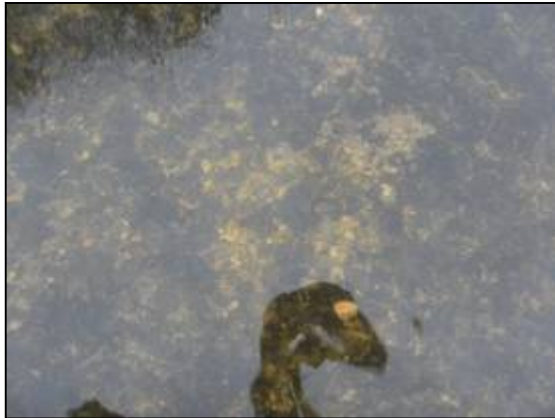
Vue de la granulométrie composée de cailloux et de graviers sur la partie amont de la zone d'influence.

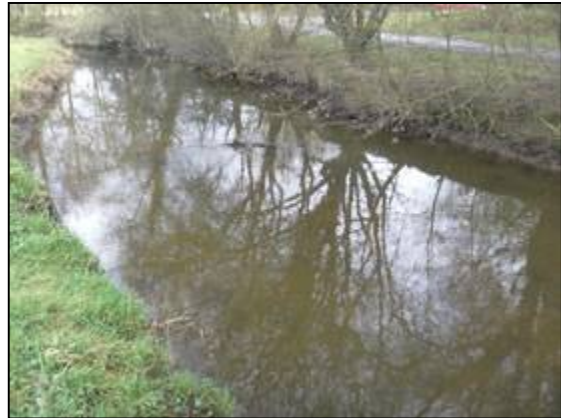
Substrats limoneux juste en amont des ouvrages de décharge du Moulin de Champagne.

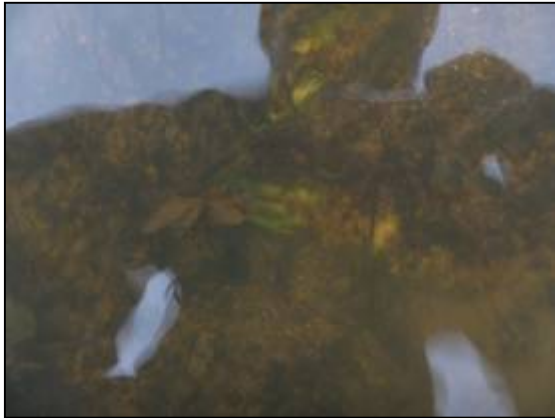
Herbiers de nénuphars se développant sur la partie amont de la zone d'influence.

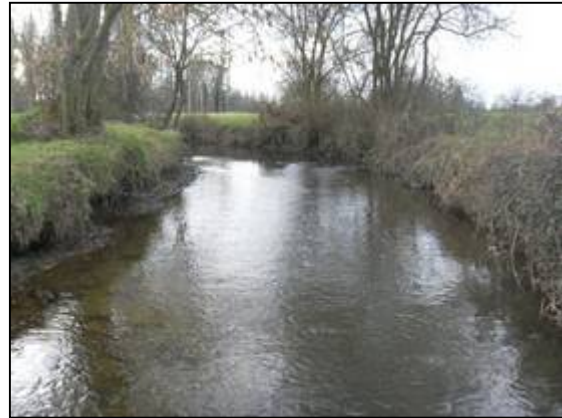
Petits herbiers de Callitriches se développant sur les hauts-fonds peu ombragés de la zone d'influence.

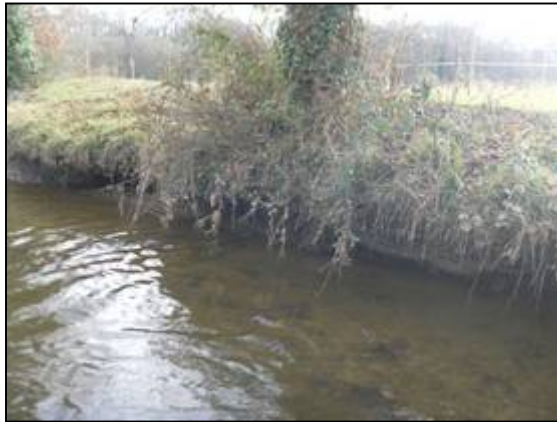
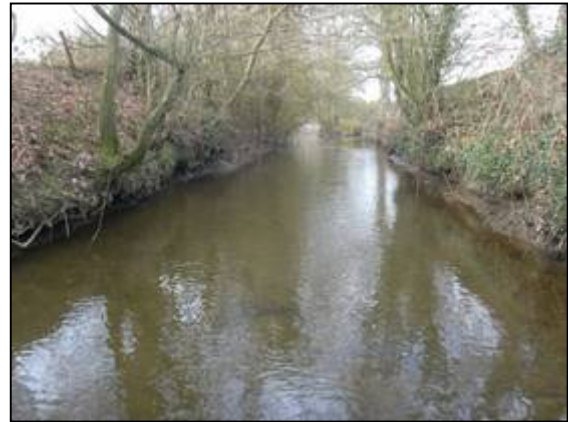
Les systèmes racinaires permettent la formation de sous-berges intéressantes.

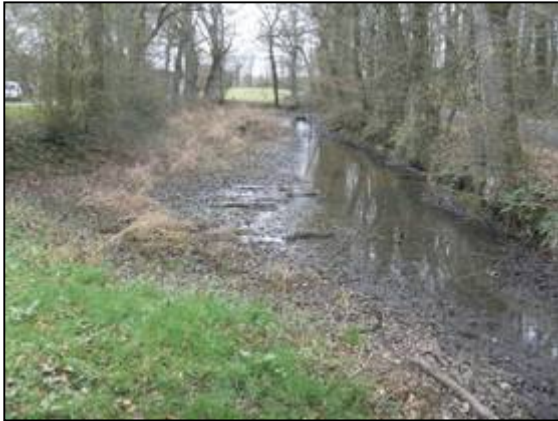
Vue de l'annexe hydraulique située de l'autre côté du chemin d'accès au moulin en rive gauche.

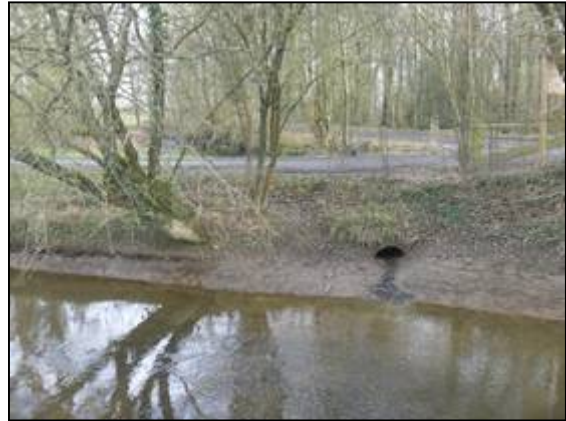
Vue du passage busé envasé permettant une connexion hydraulique avec l'annexe. Les connexions biologiques sont compromises par l'envasement.

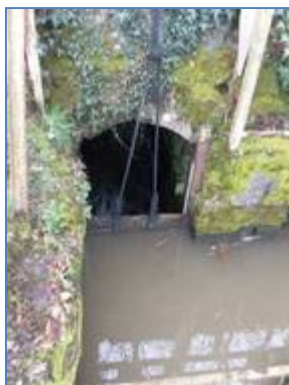
Il n'existe pas de repère de nivellement directement sur le site, le relevé topographique s'établit donc en niveau relatif dont le repère est établi sur le radier de la vanne de décharge du plan d'eau (au droit de la vanne) (cote 0.00).

Le levé topographique est établi en cote relative par rapport au radier de la vanne de décharge (cote 0.00).

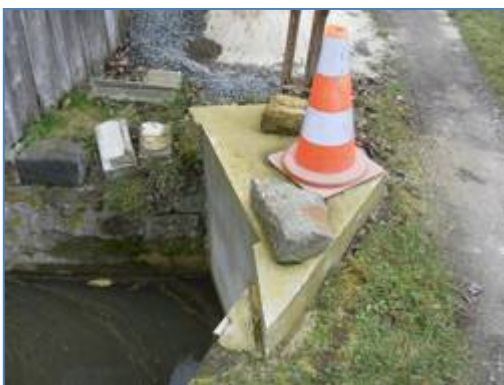
Le canal d'alimentation du coursier se fait par deux buses béton (Ø 400 mm) pour le passage de la chaussée.

Ce passage d'eau a été bouché par le propriétaire.

Vue de l'amont de l'ancienne prise d'eau pour l'alimentation du moulin.

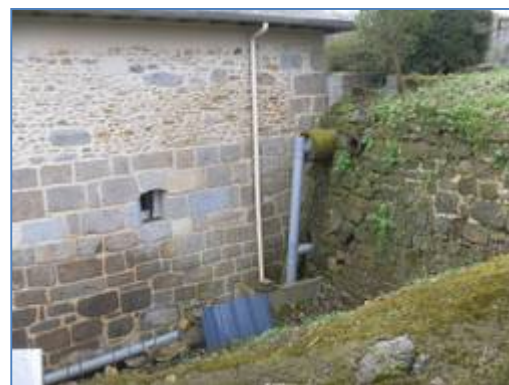
Vue de l'emplacement de l'ancienne roue du moulin. Les écoulements par les deux buses condamnées sont récupérés par des tuyaux PVC.

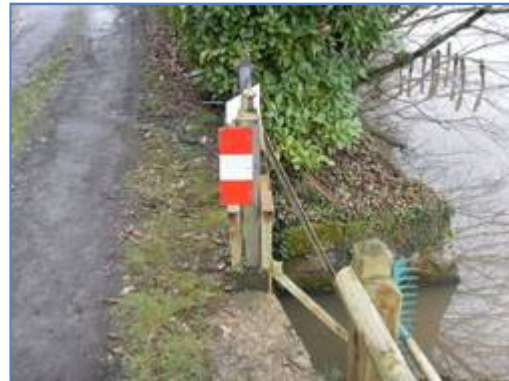
- Situation : en rive droite accolée à l'amont de la digue du plan d'eau
- Largeur : 0.66 m chacune (passage d'eau)
- Hauteur : 0.90 m
- Cote fond radier amont : 0.235
- Cote fond radier aval : -0.075 (aval route)

Sous la chaussée, les écoulements se font via un dalot en pierres maçonnées avec une voûte en plafond.

Sa hauteur est de 1.85 m, pour une largeur de 0.50 m et sur une longueur de 6.60 m.

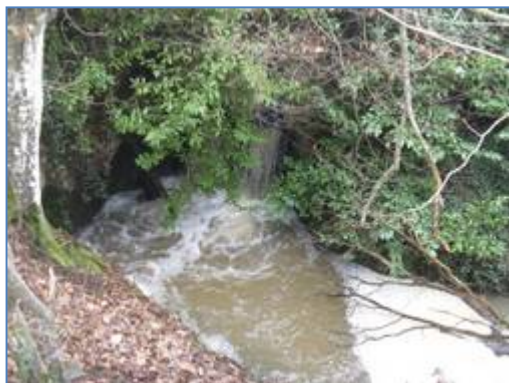
Le dispositif présente un état général satisfaisant même si quelques fuites sont constatées.

Vue de la chute aval de l'ouvrage de décharge par débit soutenu

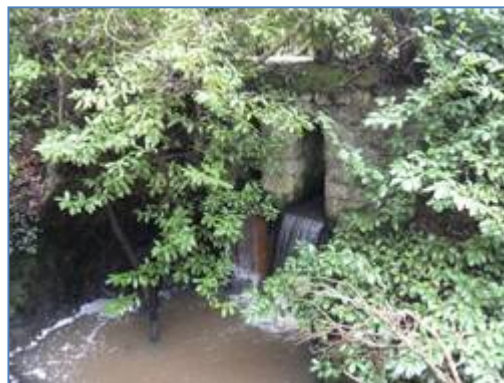
Vue de la chute aval de l'ouvrage de décharge par débit faible

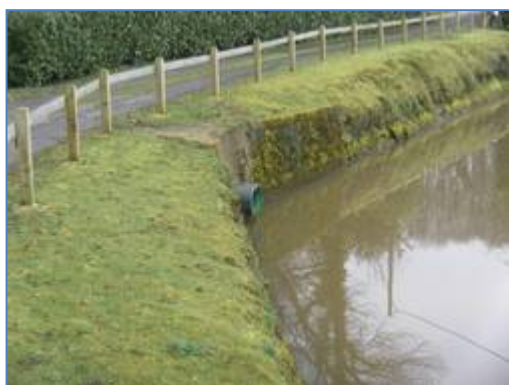
Les cotes amont du fond des buses présentent une différence de 2 cm, on retiendra dans le cadre de l'étude la cote la plus basse (buse la plus éloignée des vannes de décharge), soit 0.925.

Le fond de la buse la plus profonde se trouve donc 92.5 cm au dessus du radier des vannes de décharge et environ 11 cm au dessus de la ligne d'eau du plan d'eau le 22 février 2011.

Vue des buses de trop-plein depuis l'amont.

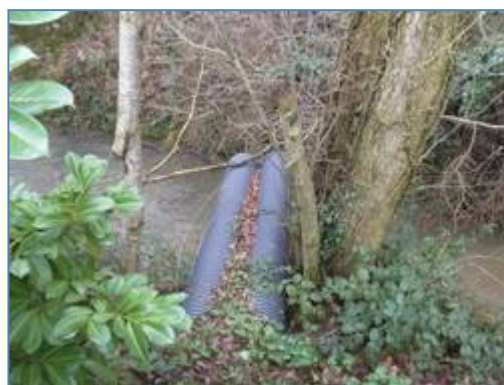
Vue de la partie aval des buses de trop-plein.

Les écoulements par cet ouvrage de décharge rejoignent le bras de décharge du plan d'eau situé en rive droite.

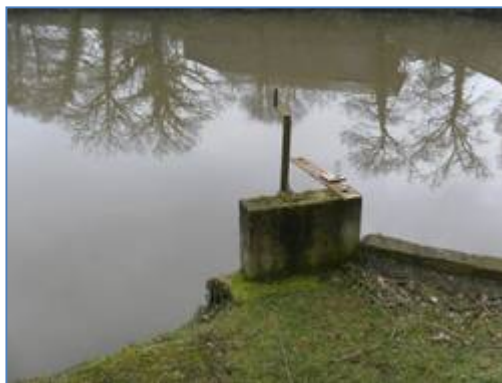
Une vanne murale permet de vidanger le plan d'eau. La vidange s'effectue via un passage busé traversant la digue du plan d'eau de diamètre 400 mm.

Vue de la vanne de vidange du plan d'eau

Le dénivelé total entre la ligne d'eau du plan d'eau et le bas de la buse en aval de la digue était donc de 3.65 m lors de nos relevés le 22 février 2011.

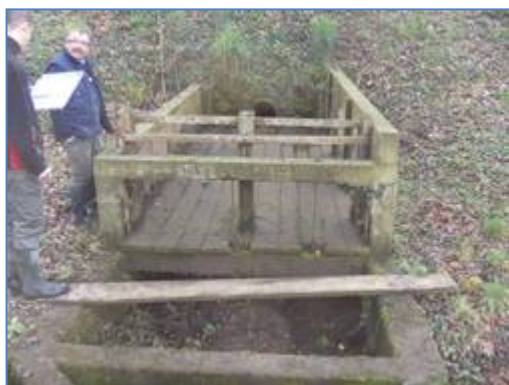
Une pêcherie en bois permet de récupérer les poissons lors des vidanges. La dernière vidange a été réalisée en 1999.

Vue du dispositif de vidange depuis l'aval avec sa pêcherie en bois.

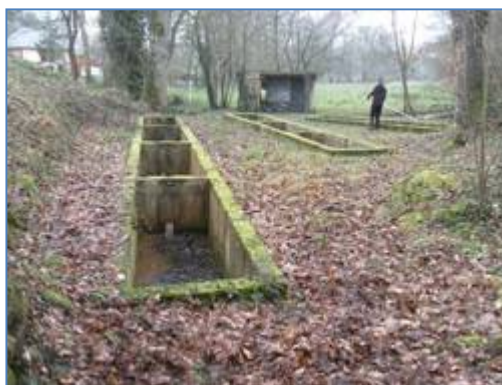
Vue des bassins en béton permettant de stocker les poissons.

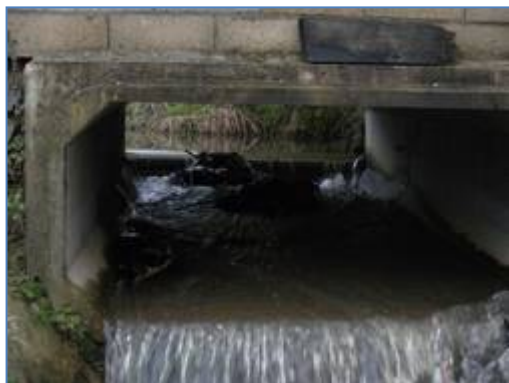
Ce pont cadre, d'une longueur de 6.1, est prolongé par huit modules trapézoïdaux en béton posé avec un dénivelé d'environ 20 cm entre éléments. Ils permettent de dissiper l'énergie de l'écoulement jusqu'à la cote de l'écoulement naturel en aval.

Vue du pont cadre et du batardeau implanté en amont.

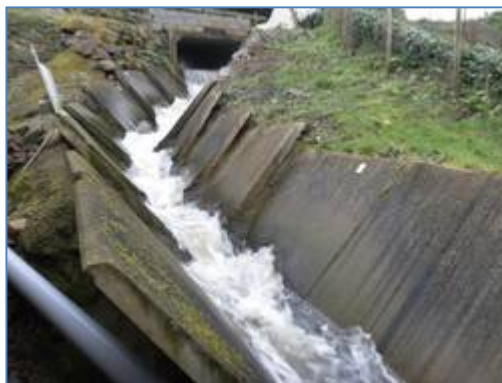
Les deux derniers modules ne présentent pas de chute et le déversoir a été prolongé par un radier béton sur une longueur de 11.5 m.

Vue des modules trapézoïdaux implantés en aval du pont cadre depuis l'aval.

Le dénivelé total entre la ligne d'eau du plan d'eau et la ligne d'eau au pied de l'ouvrage était donc de 4.35 m lors de nos relevés le 22 février 2011.

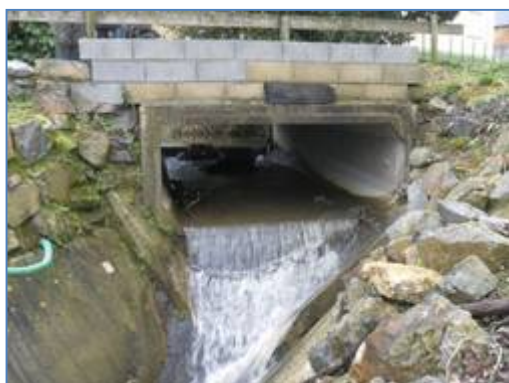
Le dispositif présente un état général satisfaisant même si quelques fuites sont constatées.

Vue de la chute aval au niveau du pont cadre.

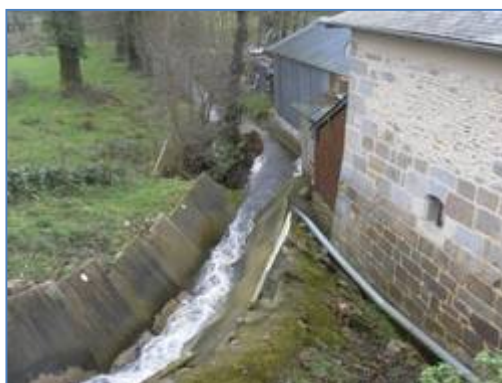
Vue de l'ouvrage depuis la digue du plan d'eau.

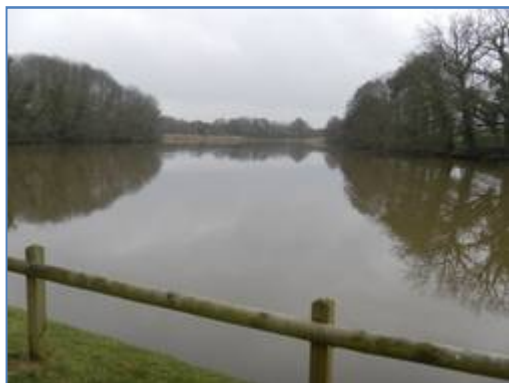
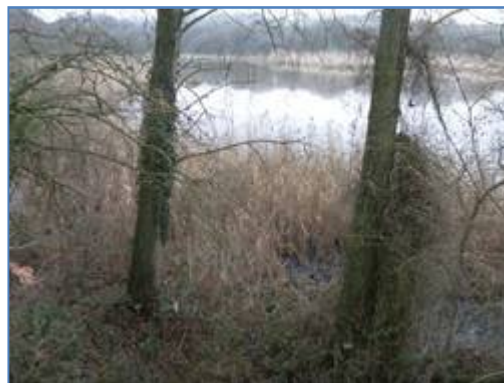
Le plan d'eau est marqué sur sa partie amont par la présence d'une roselière. Cette roselière est en

régression selon le propriétaire du plan d'eau. Plusieurs hypothèses peuvent être formulées dont l'impact des rongeurs (ragondins et rats musqués) mais la plus importante semble être la gestion actuelle du plan d'eau. Si les marnages ne sont pas assez marqués et ne suivent pas le régime hydrologique naturel du cours d'eau, l'impact sur le développement des roselières est important.

Aperçu du plan d'eau et de sa roselière.

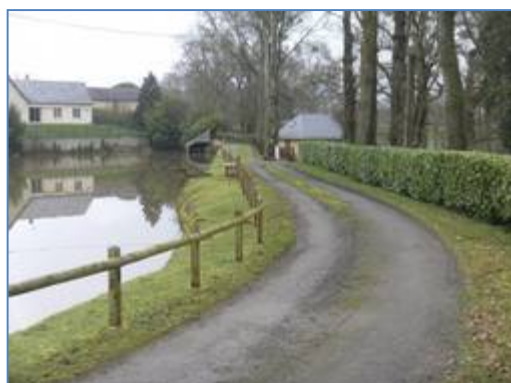
La digue du plan d'eau supporte une voirie permettant aujourd'hui d'accéder uniquement au moulin.

Aperçu de la digue qui supporte la chaussée d'accès au moulin (photo de gauche)

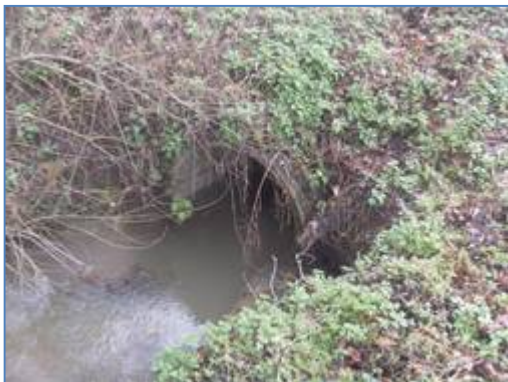
Une route traverse ces deux bras en amont de leur confluence (voie communale permettant d'accéder au lieu-dit « la Lande » notamment). Le débit transitant par le cours naturel provenant du déversoir de décharge de l'étang de Saut Bois situé en rive gauche est évacué par une buse de diamètre 1000 mm.

Passage busé du bras de rive gauche sous la voie communale en aval du plan d'eau

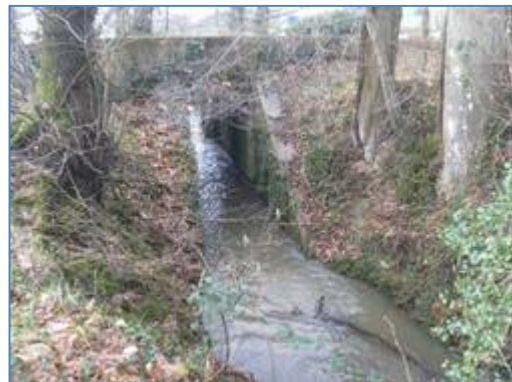
Le débit transitant par le bras de décharge du plan d'eau situé en rive droite est évacué par un ouvrage d'art dont la capacité d'écoulement est nettement plus conséquente.

Pont du bras de rive droite sous la voie communale située en aval du plan d'eau

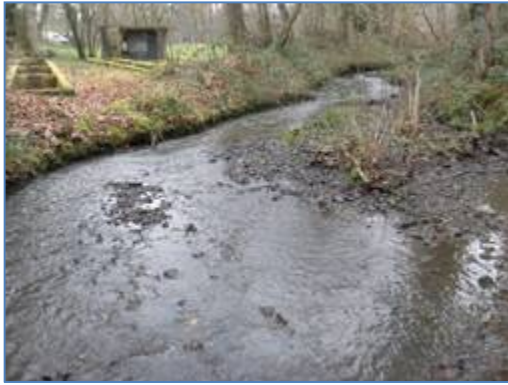
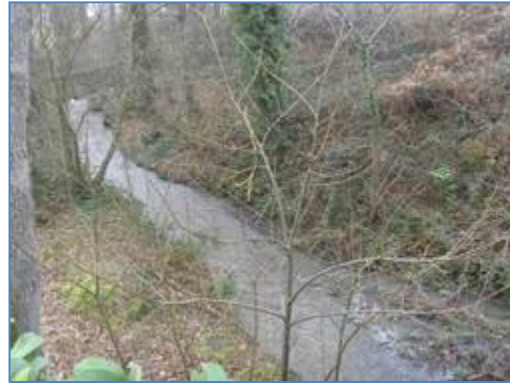
Ce bras présente la particularité de ne pas couler en fond de vallée. Un talus boisé est donc présent sur la quasi-totalité du linéaire sauf immédiatement en aval de la digue sur une vingtaine de mètres.

Vue des substrats et de l'alternance des faciès d'écoulement sur le bras situé en rive droite de la vallée en aval du plan d'eau.

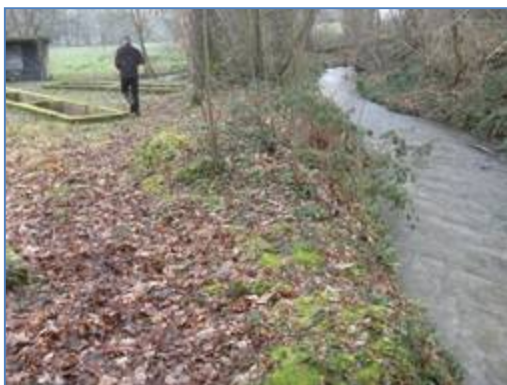
Le talus boisé en rive gauche du bras de décharge est absent immédiatement en aval de la digue du plan d'eau.
