Etude complémentaire sur la continuité Ecologique du bassin versant de la Flume

Phase 1 : Etat des lieux

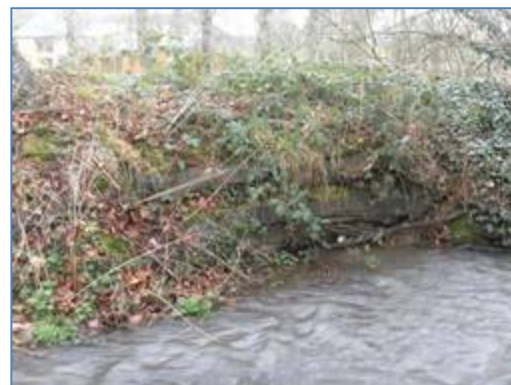
Ce talus boisé est matérialisé sur le profil en travers réalisé sur le bras (profil T1). Ce talus présente une hauteur d'environ 1 m par rapport au niveau de la ligne d'eau lors de notre prospection de terrain (22/02/2011).

Ancienne brèche dans le talus au niveau du profil en travers T1 colmatée par des troncs.
