ETUDE POUR LA RESTAURATION DE LA LIBRE CIRCULATION PISCICOLE SUR LE SEUIL DU MOULIN DE PONT MENOU SUR LE DOURON

Etat des lieux – Diagnostic et Proposition de solutions techniques sur les ouvrages du Moulin de Pont Menou

**Syndicat Mixte
pour la gestion
des cours d'eau
du Trégor
et du Pays
de Morlaix**

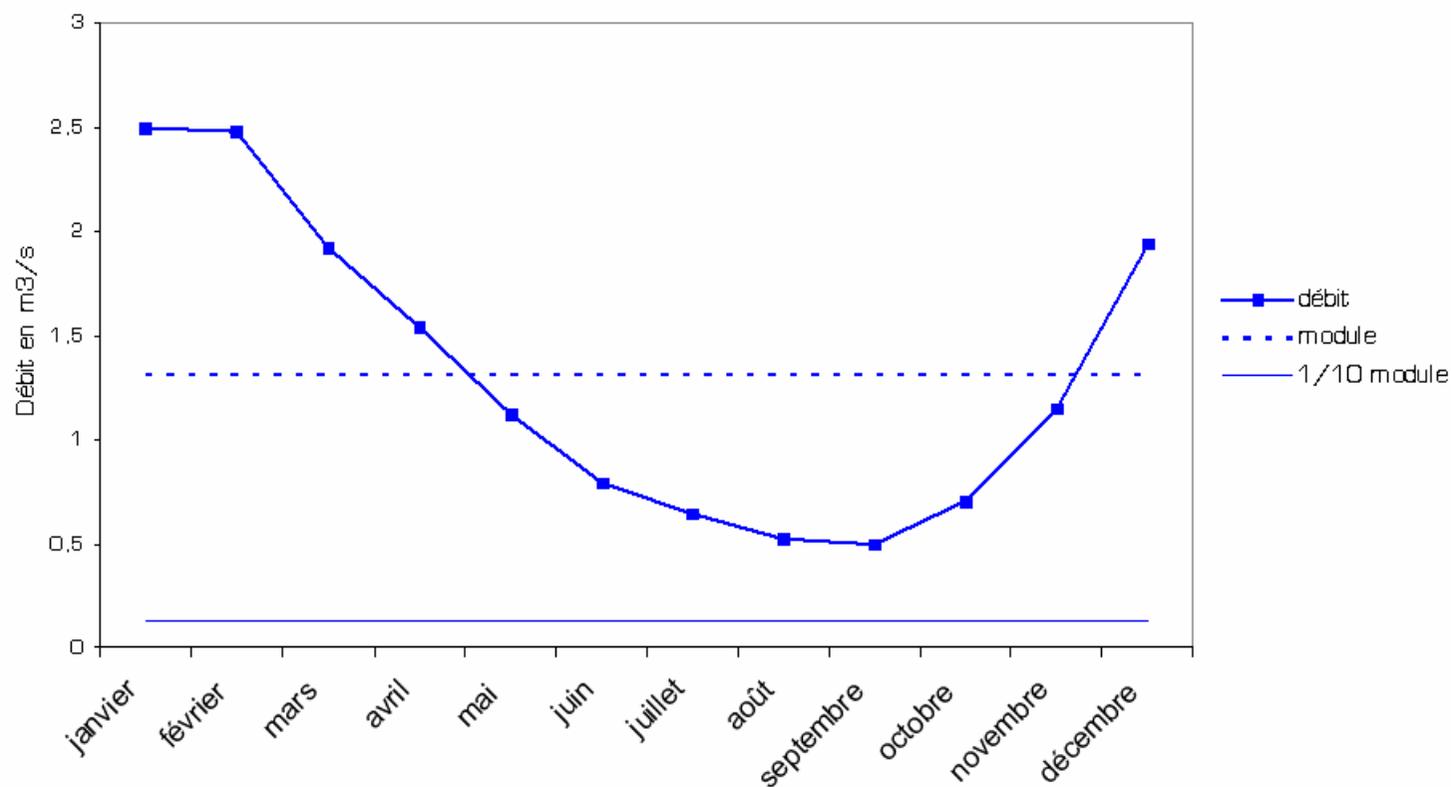
Hydrologie du cours d'eau au niveau du site

Nous retiendrons comme débit caractéristique le module (débit moyen interannuel) de 1.324 m³/s.

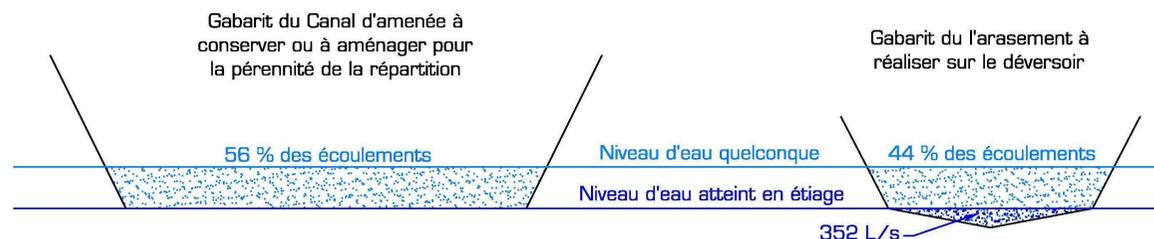
Le schéma de principe suivant résume ce dimensionnement :

La cote de niveau d'étiage la plus appropriée serait 9.21 (cote du lit du canal d'aménage en face à l'ouvrage latéral). La pointe de l'arasement du déversoir sera donc plus basse.

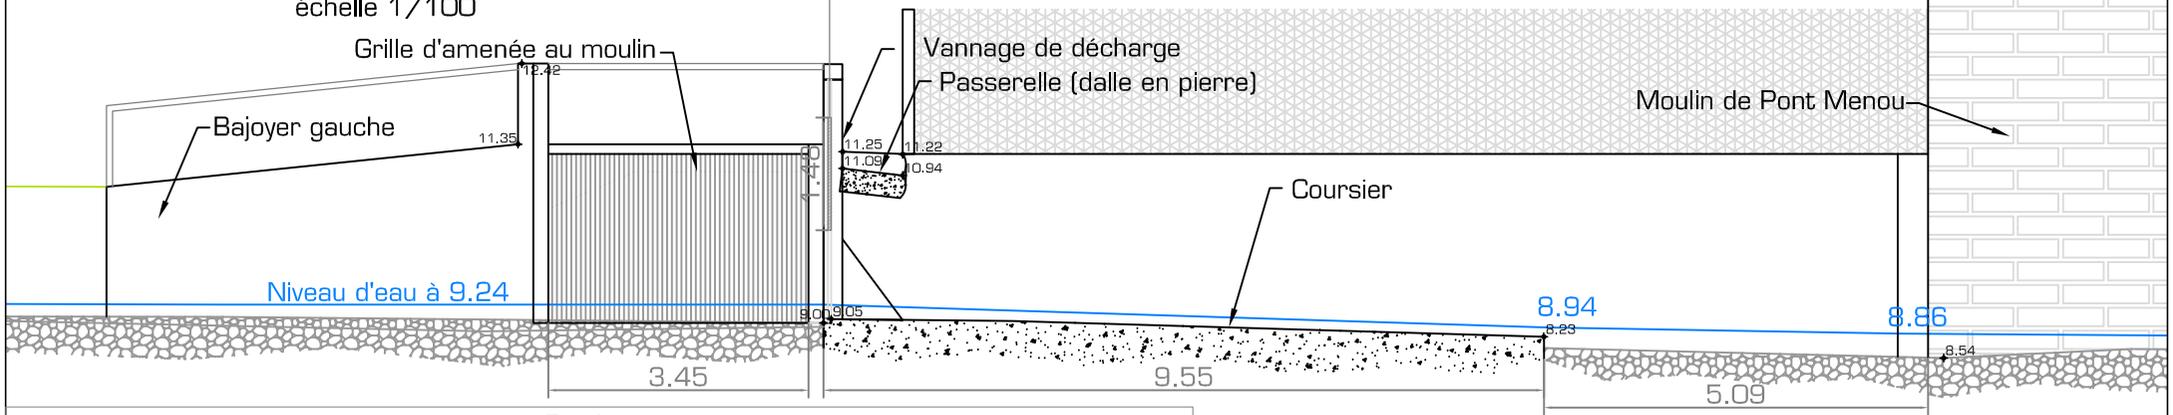
Vue longitudinale du vannage de décharge

échelle 1/100

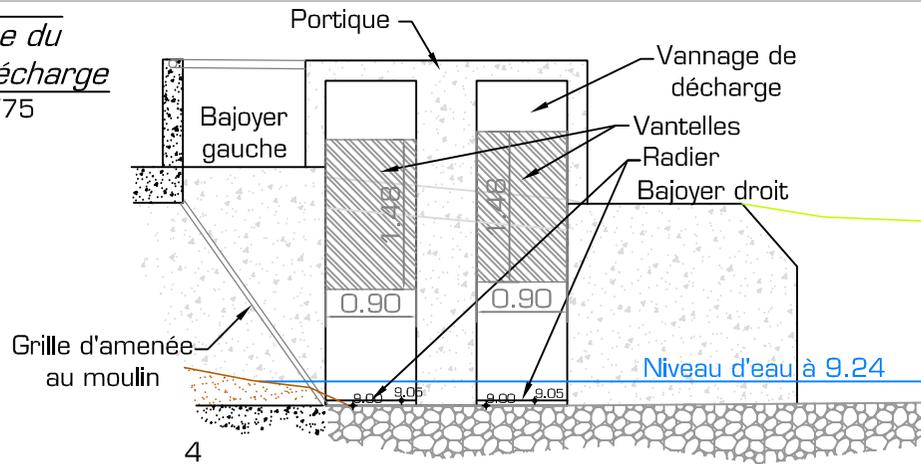
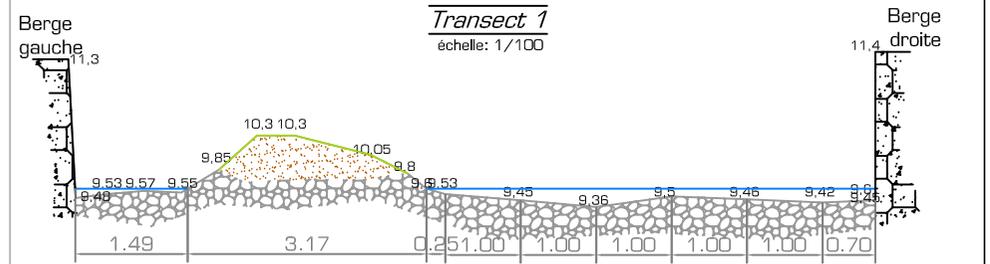
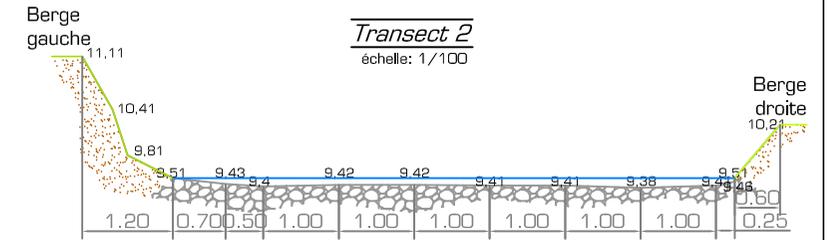
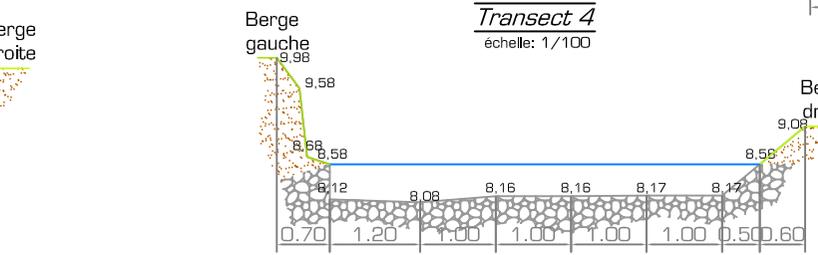
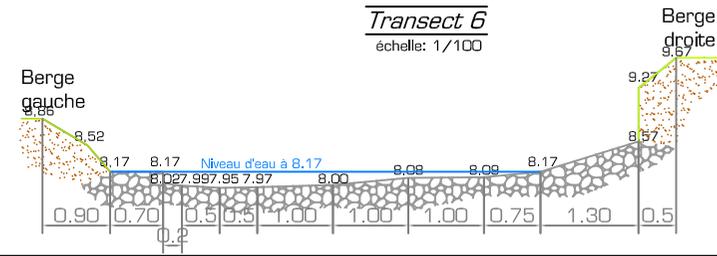
Vue de face du vannage de décharge

échelle 1/75

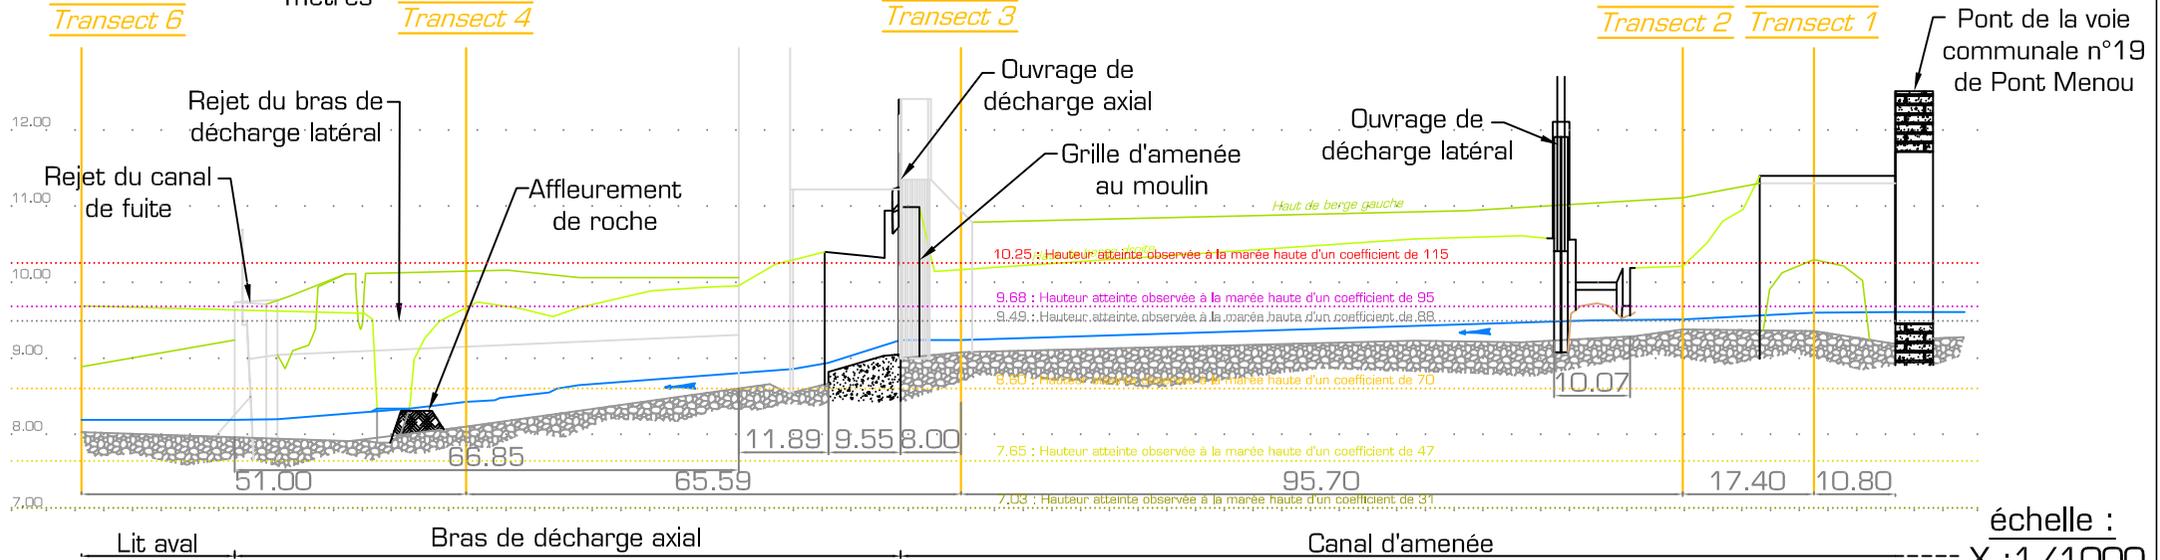
Vue longitudinale du canal d'amenée et du bras de décharge

échelle :
X : 1/1000
Y : 1/100

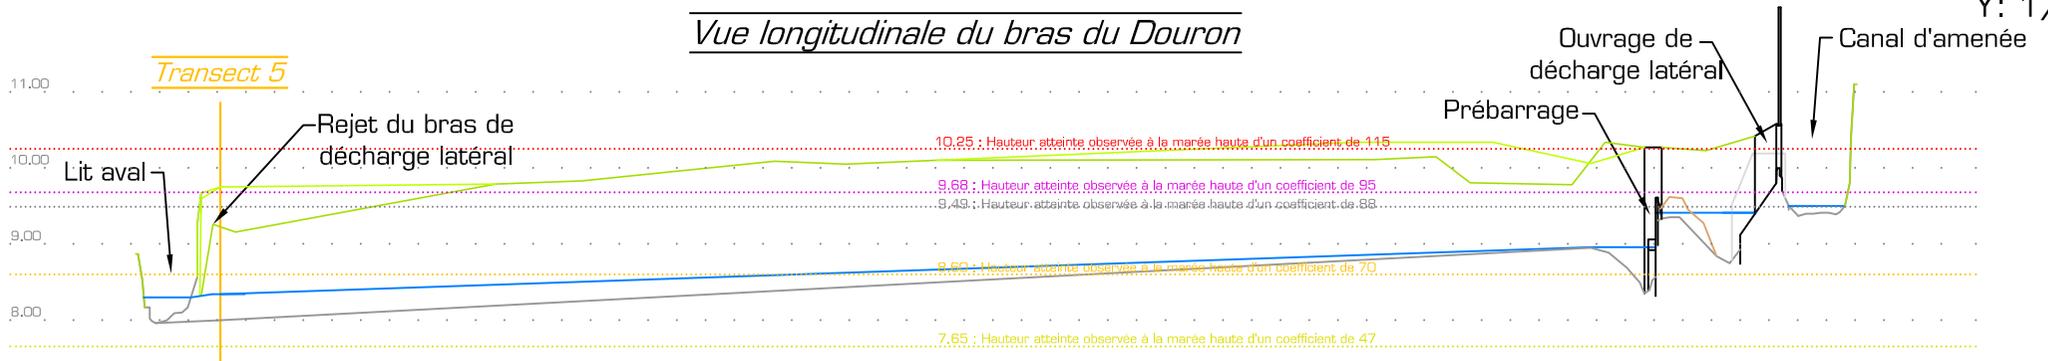
Vue longitudinale du bras du Douron

Résultats approximatifs issus d'une extrapolation des données du SHOM

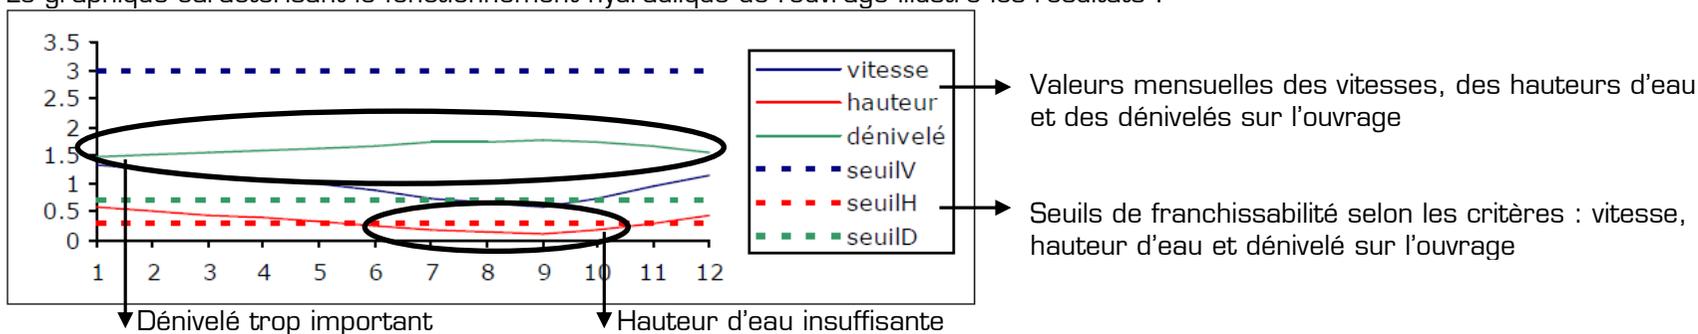
Le graphique caractérisant le fonctionnement hydraulique de l'ouvrage illustre les résultats :

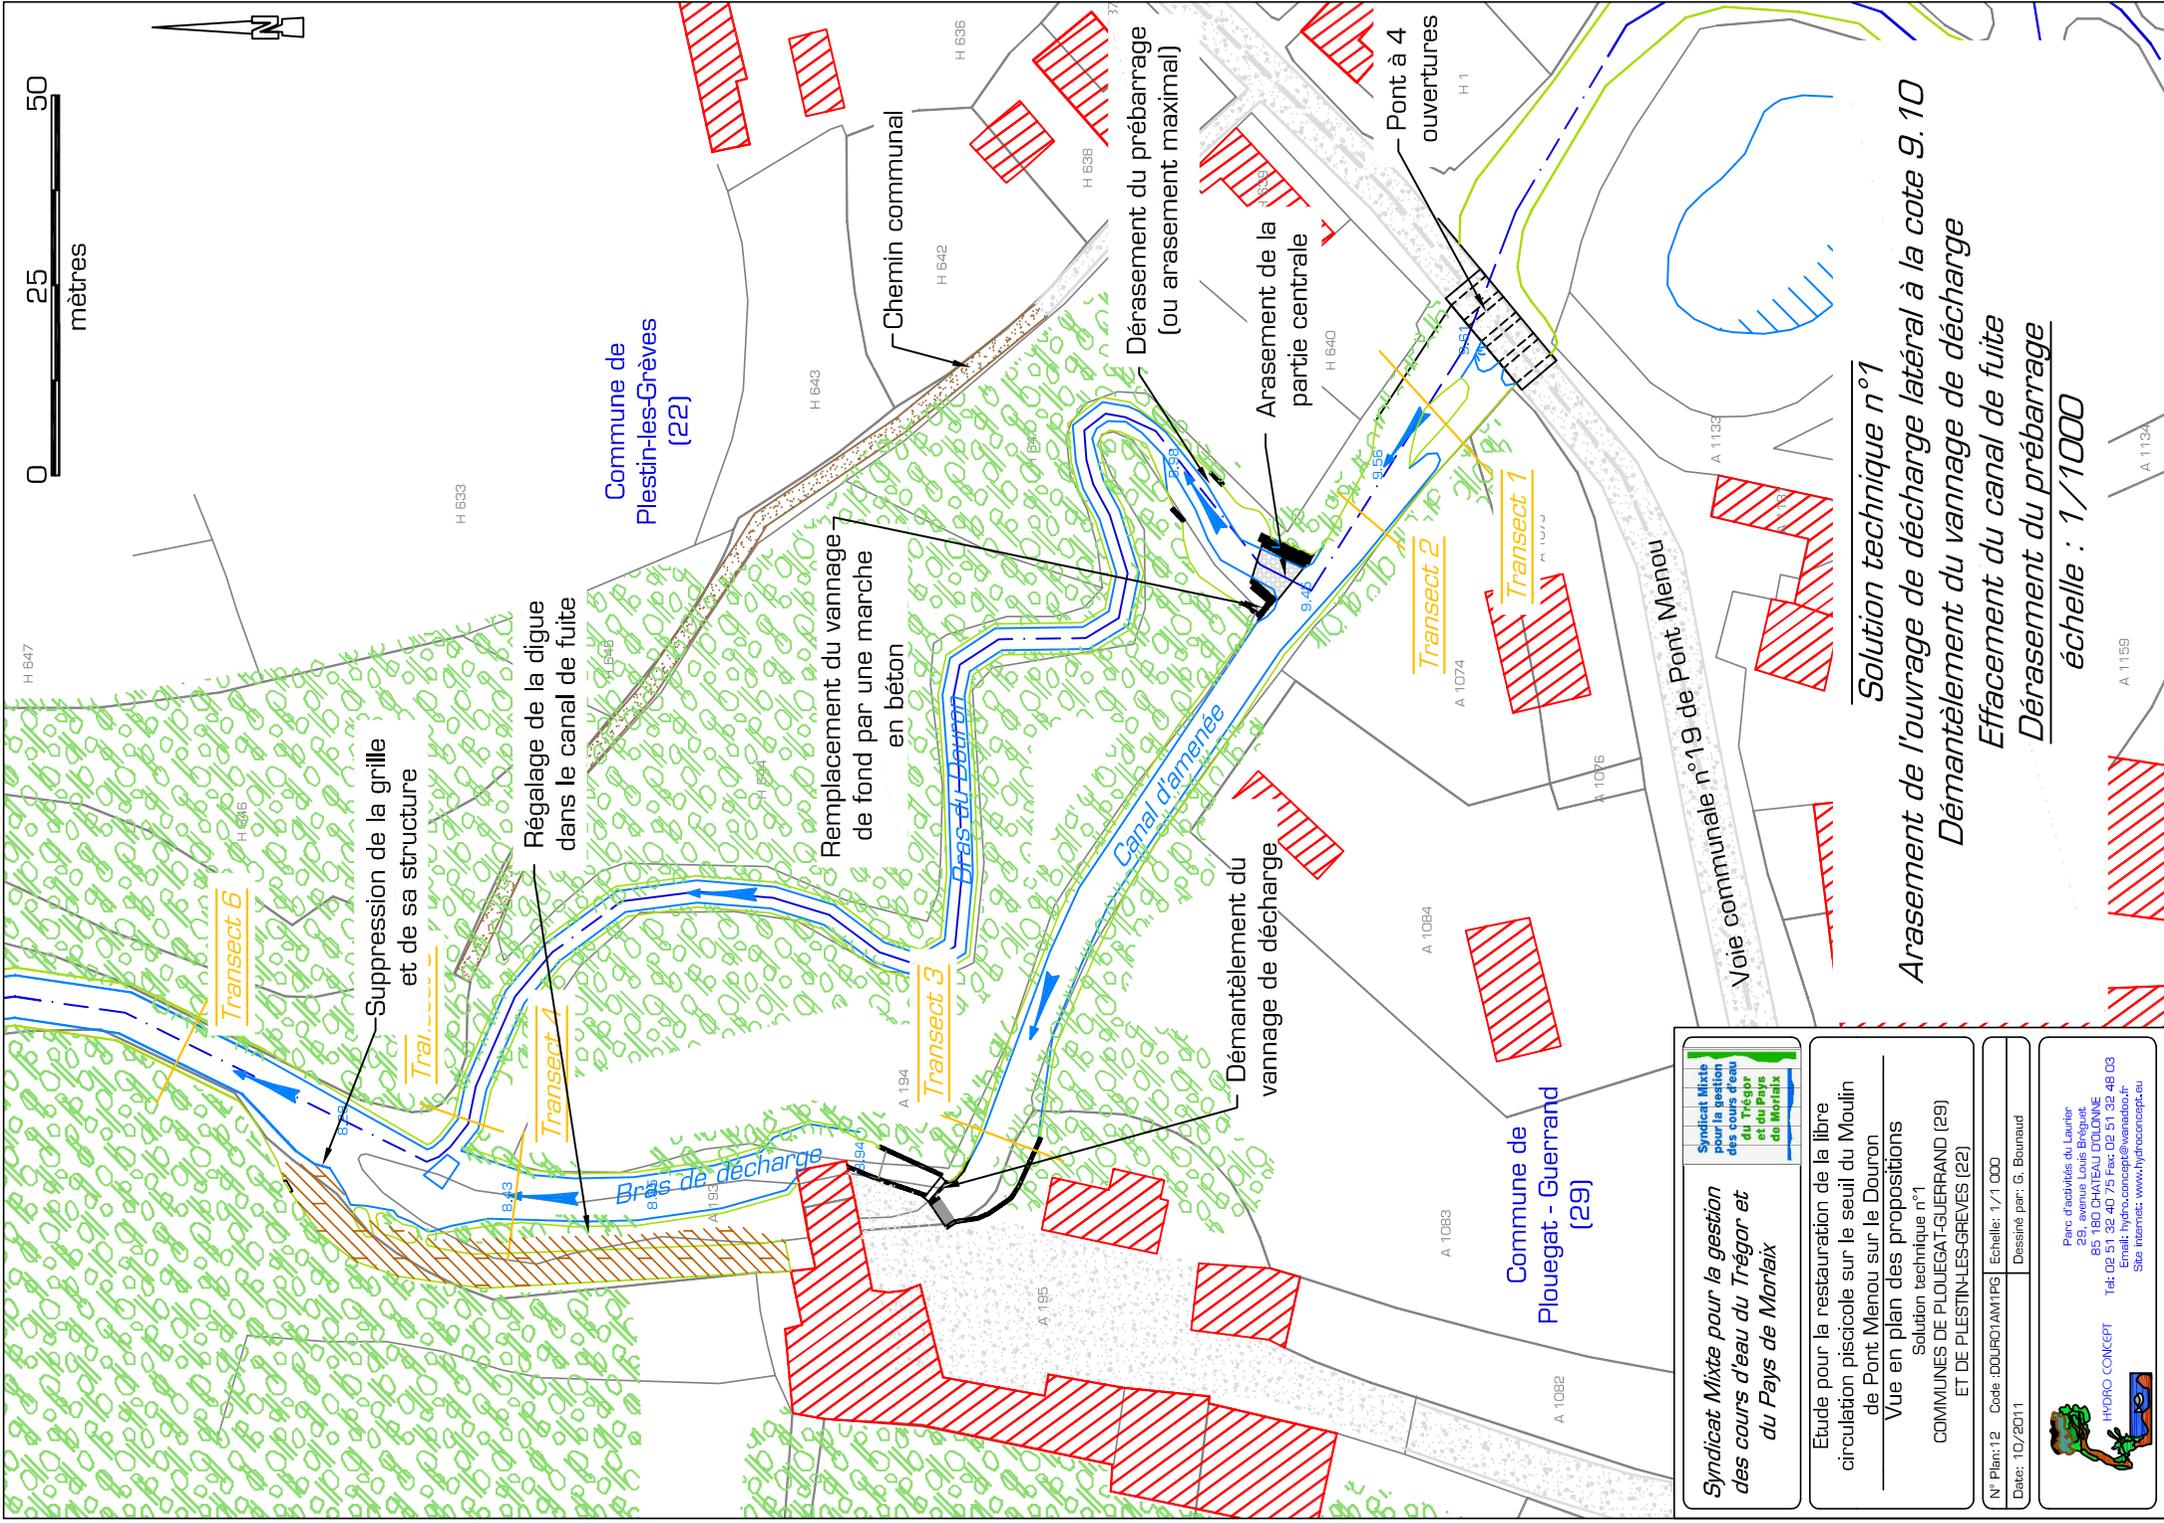
Dérasement du canal de fuite
Dérasement du prébarrage

Atterrissement
