Etude de dispositifs assurant la libre circulation des anguilles et des lamproies sur les seuils de l'ancien barrage de Kernansquillec sur la rivière du Léguer

Rapport final de synthèse

2011

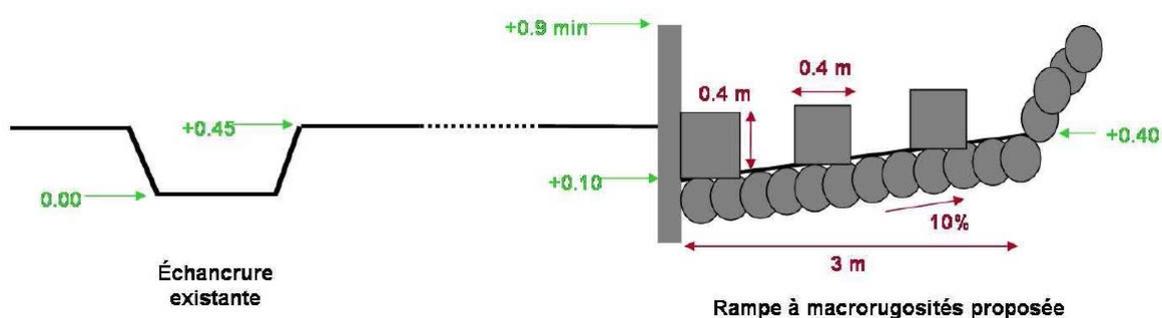
Un schéma de principe de ce type d'aménagement est donné ci-dessous :

Le principal intérêt de ce dispositif est de pouvoir répondre aux conditions de franchissement piscicole de nombreuses espèces grâce à des hauteurs d'eau et vitesses variables sur la section du dispositif ainsi qu'un fond rugueux favorable à la reptation (lamproie, anguille).

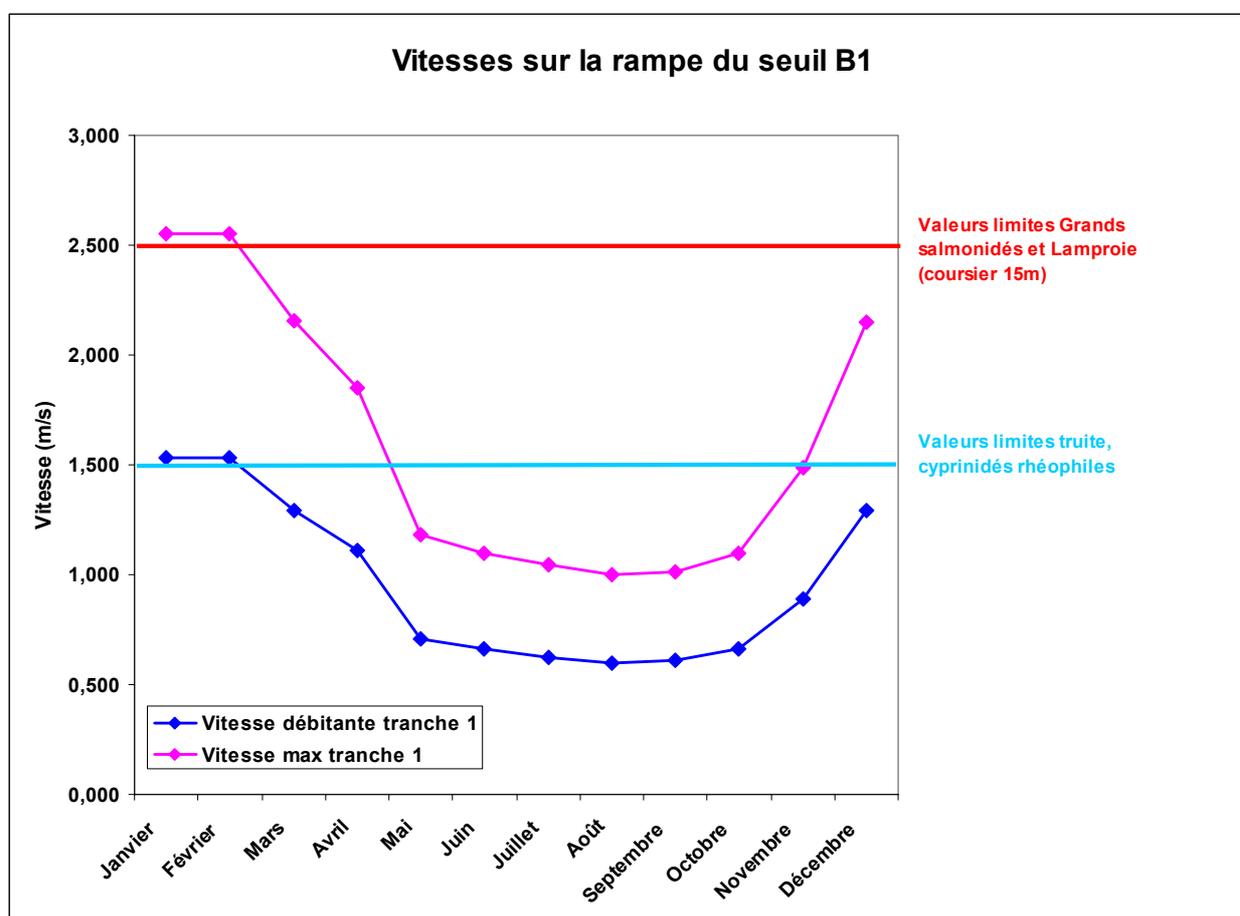
Les vitesses sont inférieures aux capacités de nage des grands salmonidés, de la lamproie et de la truite fario pendant les périodes de migration.

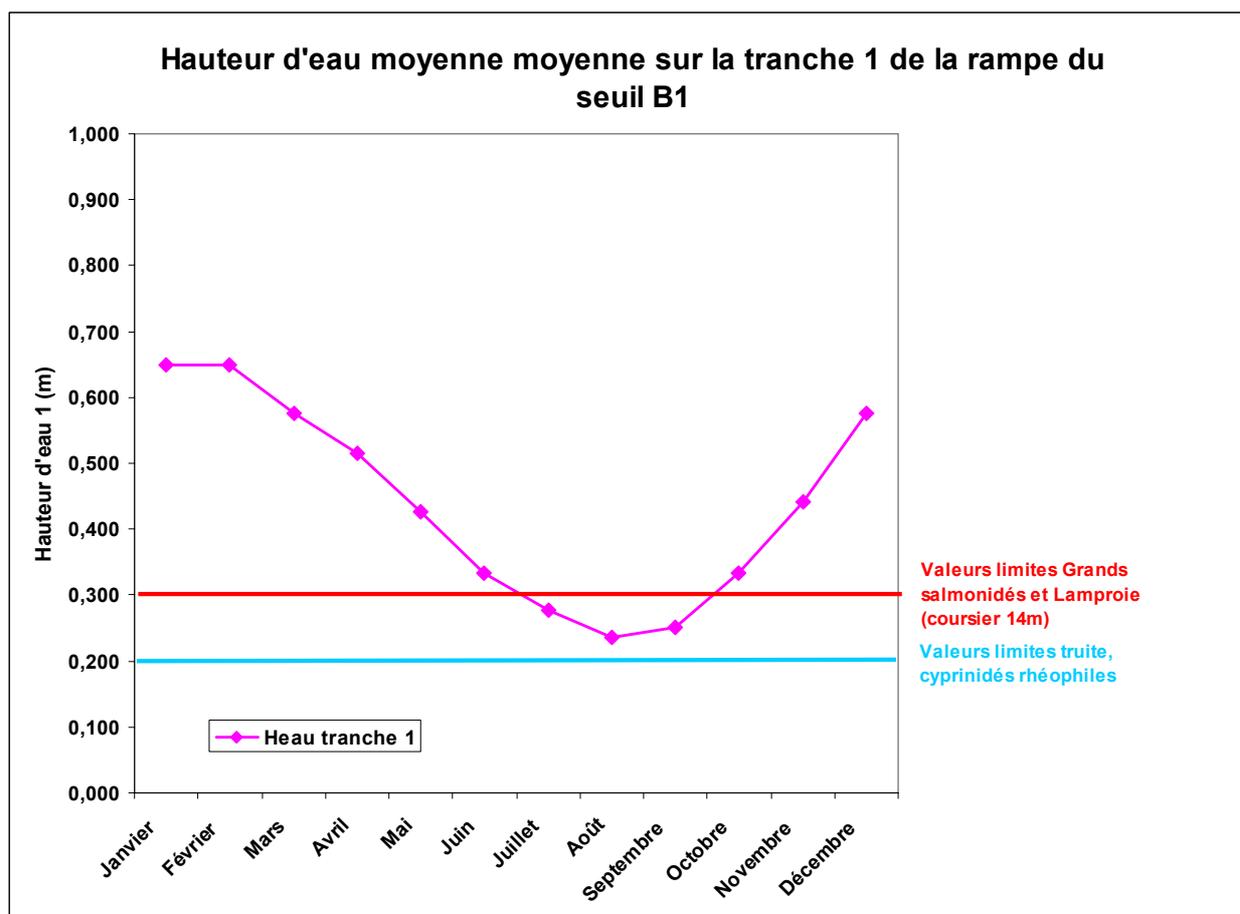
La moindre franchissabilité du dispositif pour les grands salmonidés à l'étiage est sans conséquence car cette période ne correspond pas aux périodes de migration.

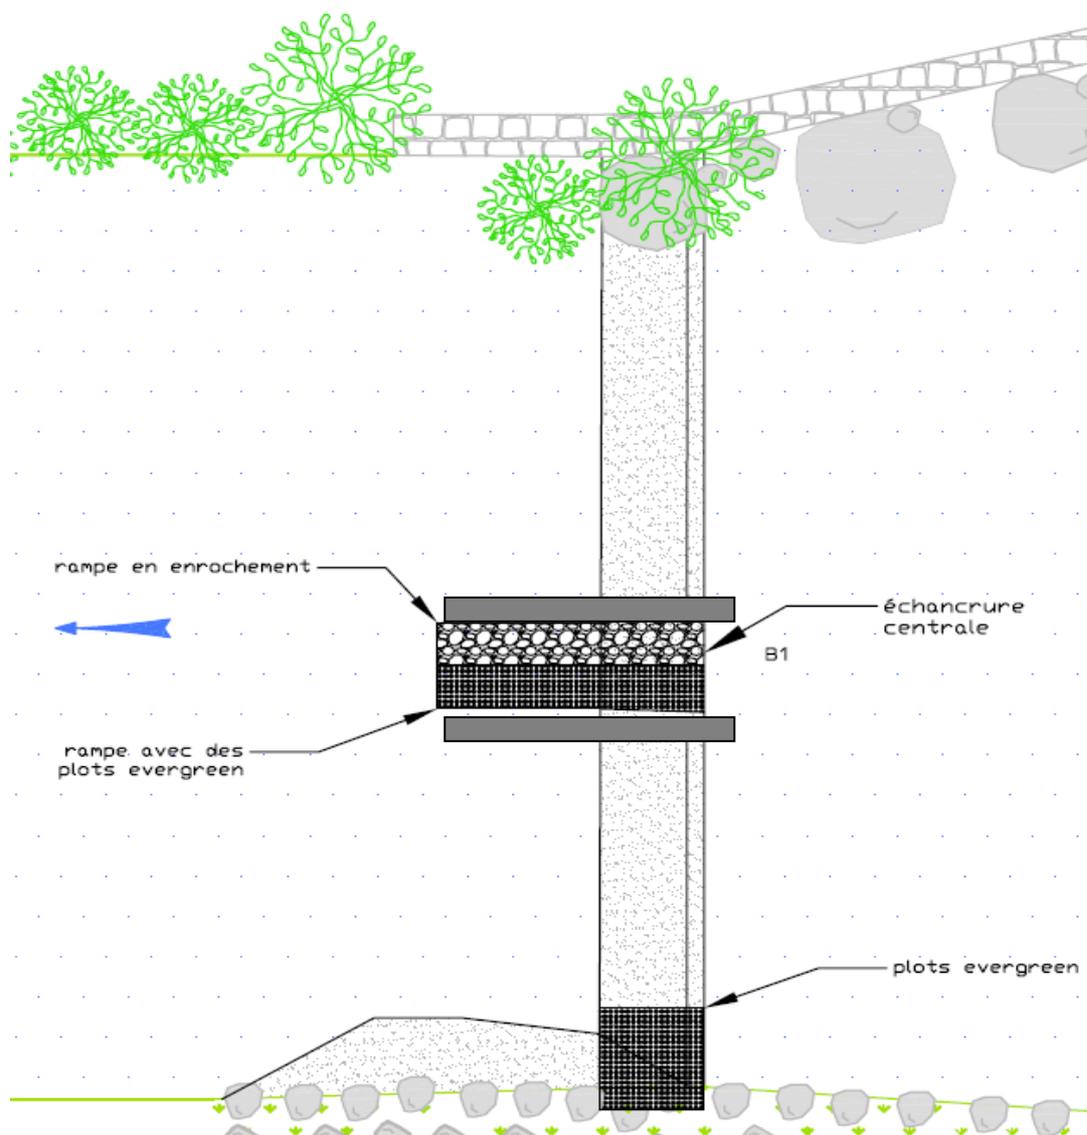
Cette solution consiste à prolonger l'échancrure B1 afin d'éviter la présence d'un jet plongeant à l'étiage. Des blocs d'enrochement jointifs sur le fond du dispositif constitueraient des supports de fixation pour la lamproie et permettraient d'augmenter la rugosité :

La franchissabilité pour l'anguille est améliorée par un dispositif complémentaire en rive gauche constitué de plots evergreen.

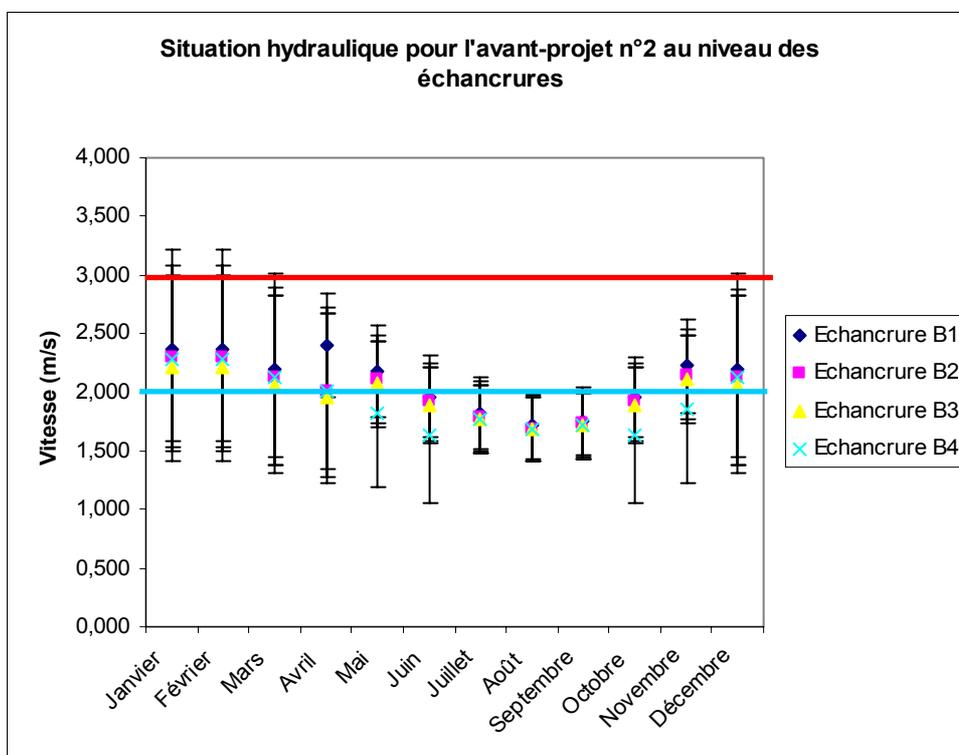
Les vitesses sont limitantes pour la truite fario mais ne posent pas de difficulté particulières aux grands salmonidés

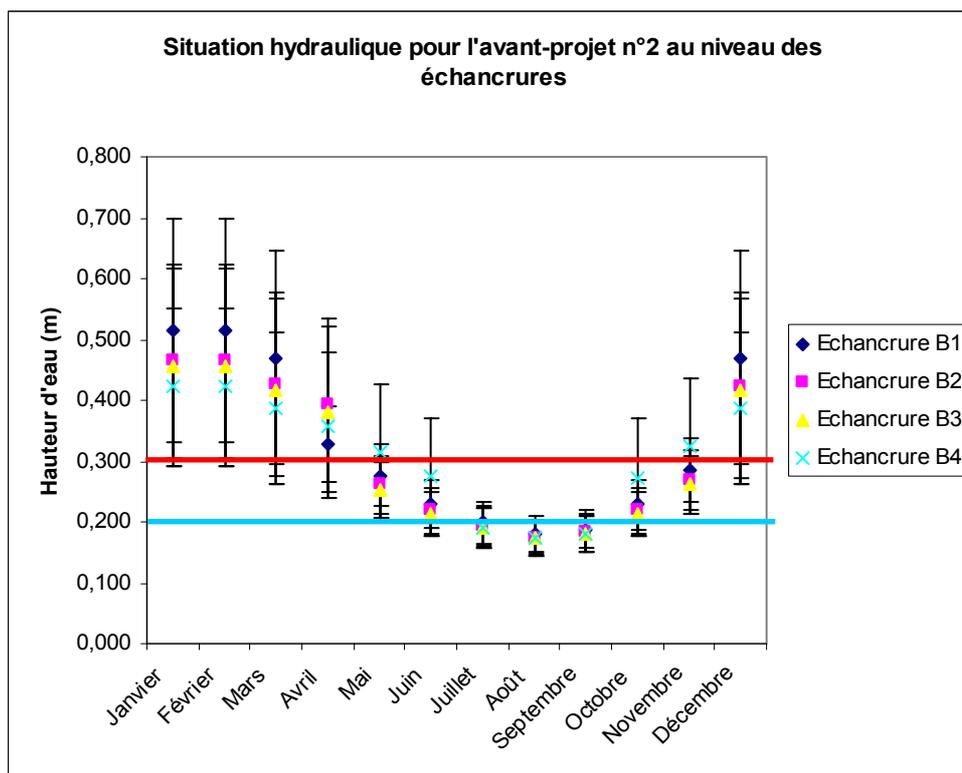
A l'étiage, des conditions défavorables se manifestent pour les grands salmonidés.

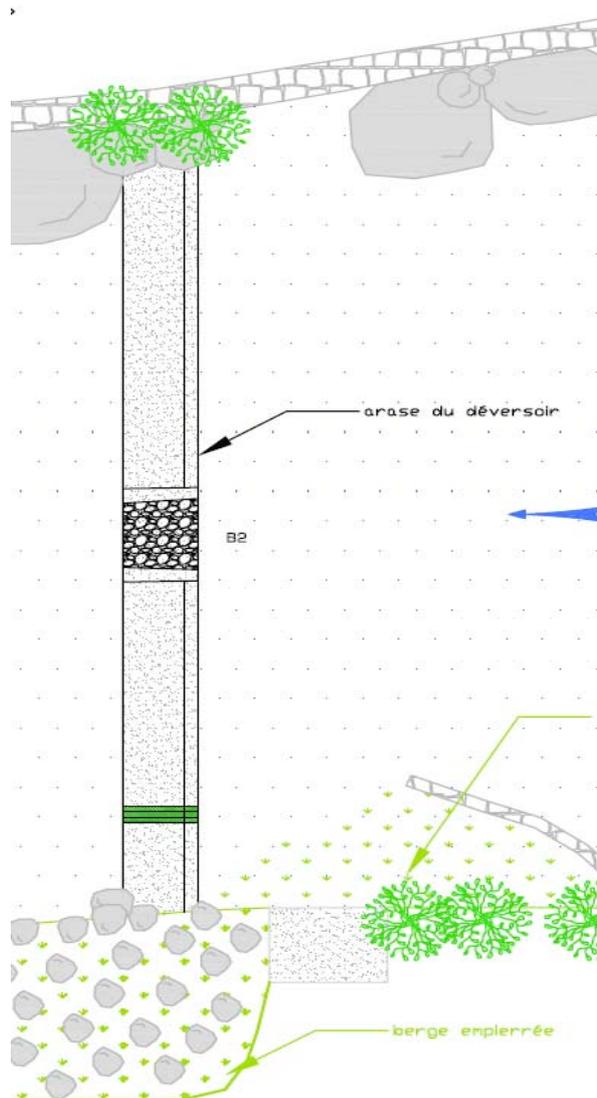
D'après le constat d'état initial, nous avons envisagé d'améliorer le franchissement des obstacles en créant de la rugosité au niveau des échancrures, et en réalisant une goulotte pour le passage de l'anguille. Le schéma ci-dessous illustre le principe de l'aménagement :

La berge gauche a été privilégiée pour l'installation de la goulotte, car il existe déjà un accès.

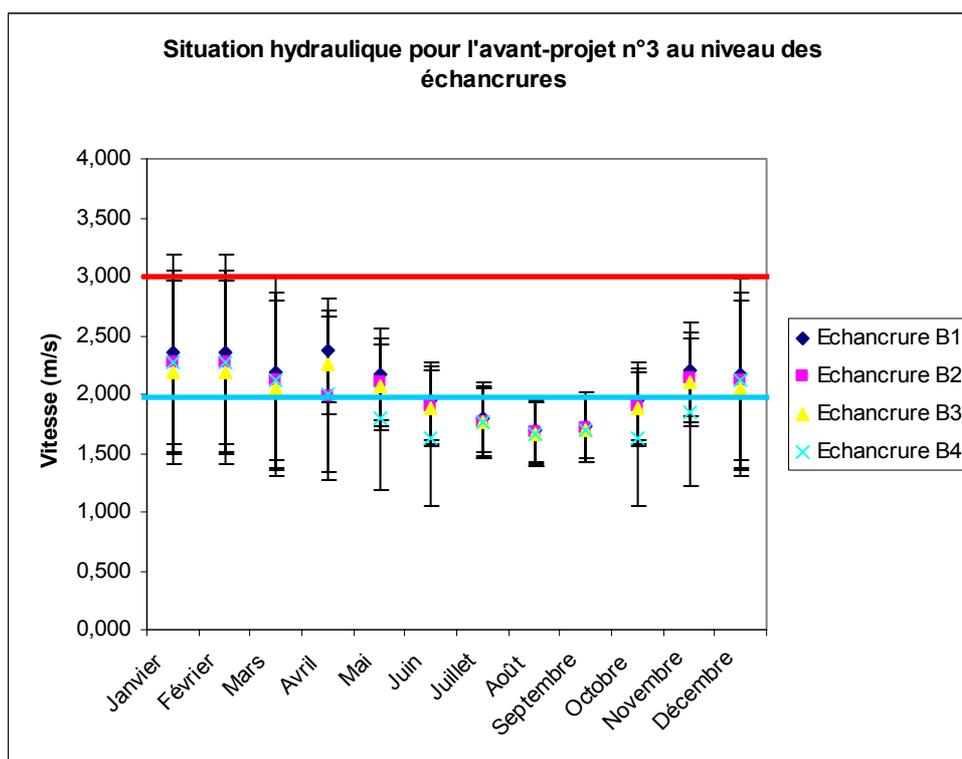
Des valeurs de vitesses trop élevées pour le franchissement de la truite fario sont constatées en période hivernale.

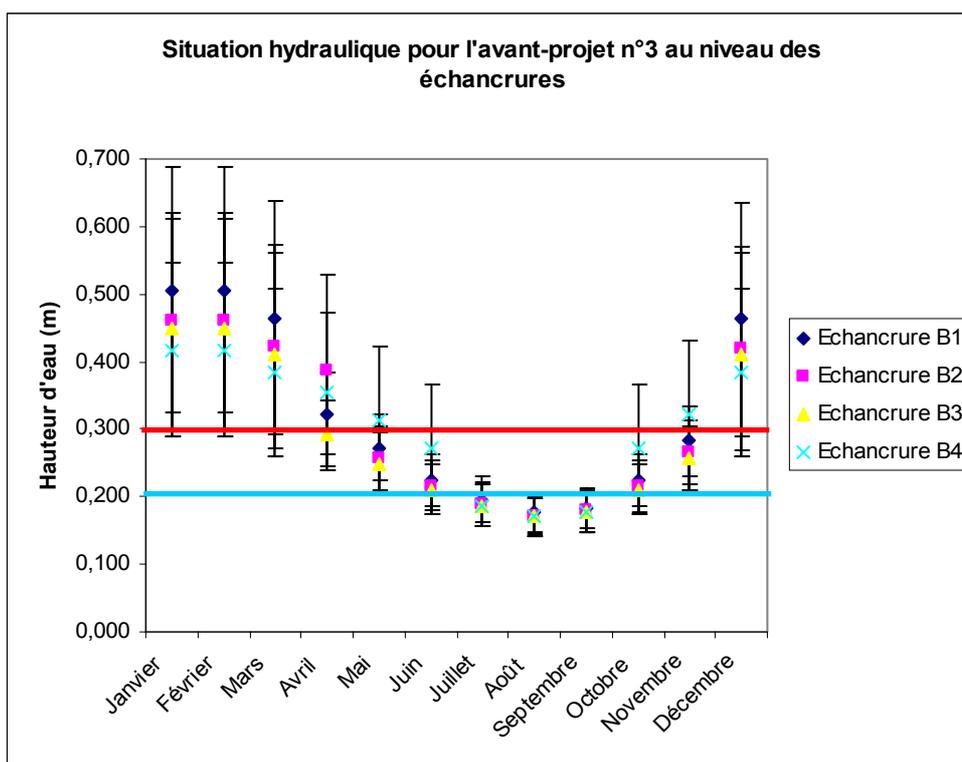
Des valeurs de hauteur d'eau faibles sont constatées à l'étiage, provoquant un retard saisonnier.

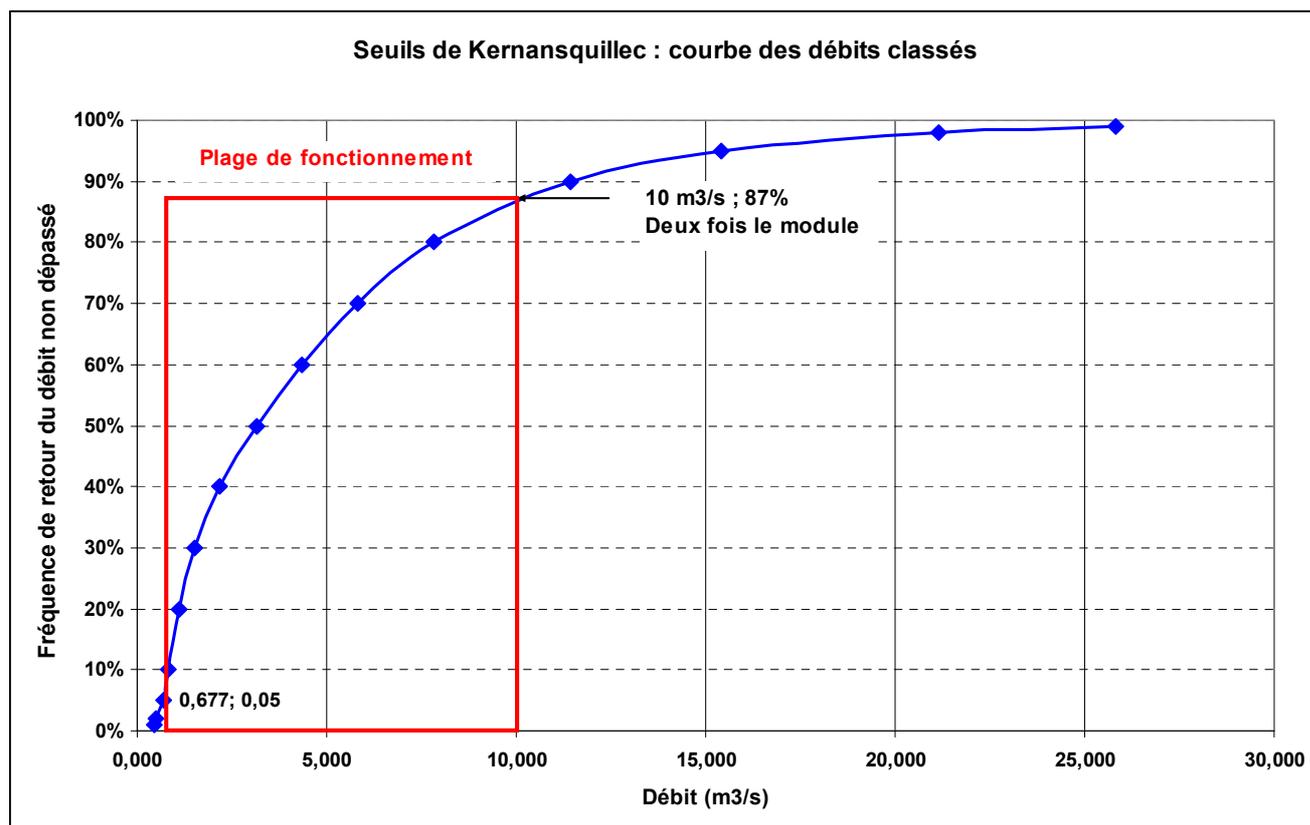
La courbe des débits classés permet de visualiser la plage de fonctionnement envisagée :

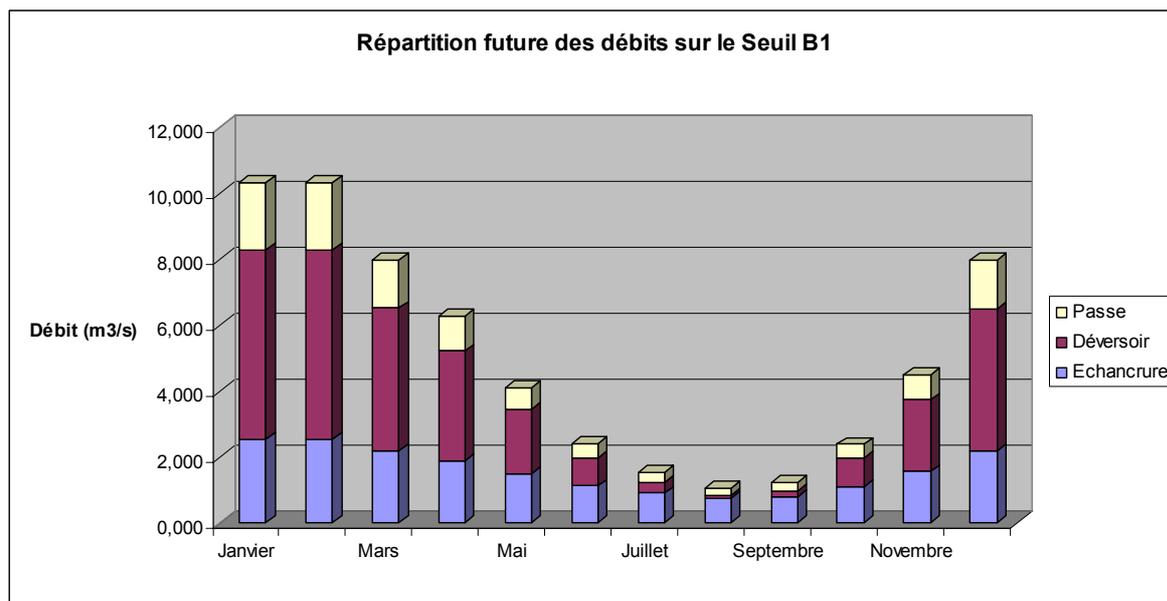
Le graphique ci-dessous illustre la répartition future des débits sur le seuil B1 :

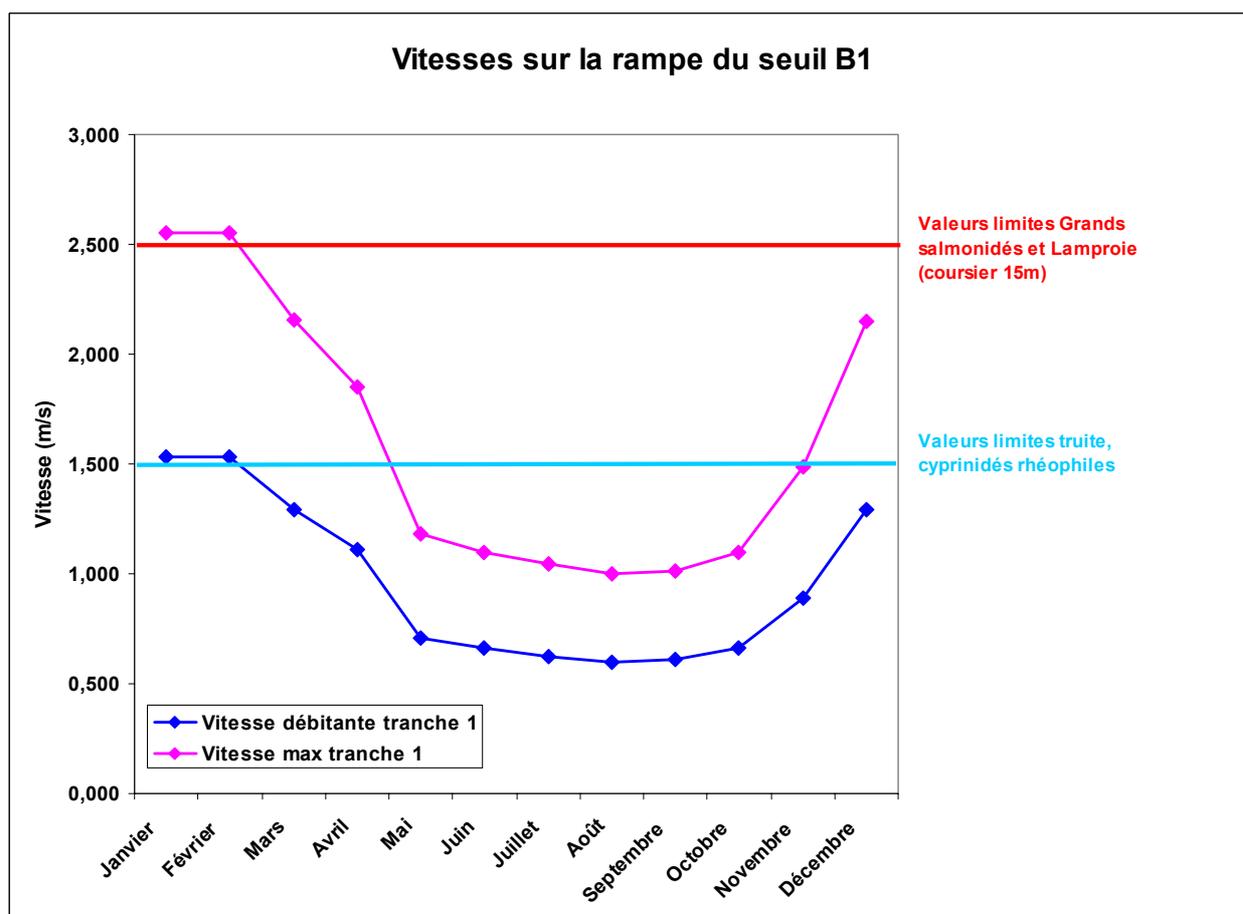
La répartition des vitesses et hauteur d'eau sur la première tranche d'écoulement est donnée ci-dessous :

Les vitesses sur la rampe permettent de confirmer le franchissement de la rampe sur la première tranche par les grands salmonidés et les lamproies lors des périodes de migration printanières et automnales. Les vitesses plus faibles sur les tranches 2 et 3 seront donc également favorables.

Des vitesses limitantes pour le franchissement de la truite sont observées à partir de novembre, mais sur les tranches supérieures, le franchissement sera possible.

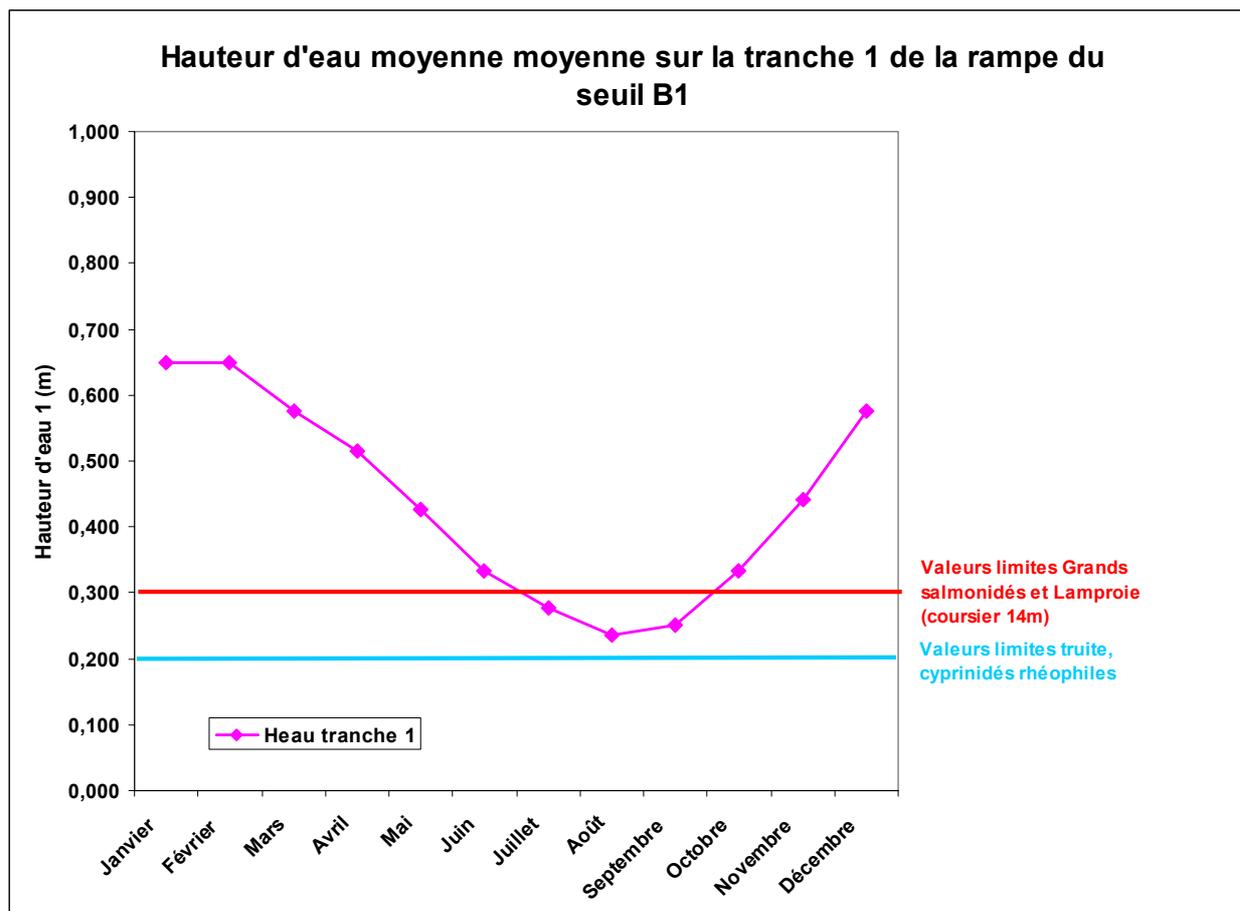
Les hauteurs d'eau sont favorables aux migrations car les conditions limitantes ne coïncident pas avec les périodes de migration.

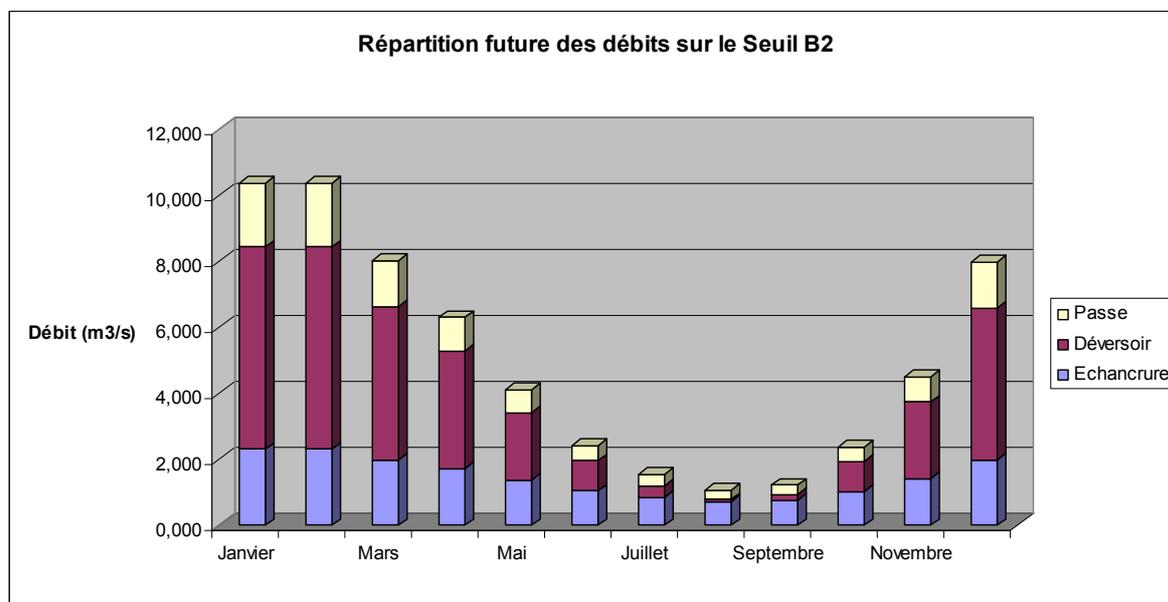
Le graphique ci-dessous illustre la répartition future des débits sur le seuil B2 :

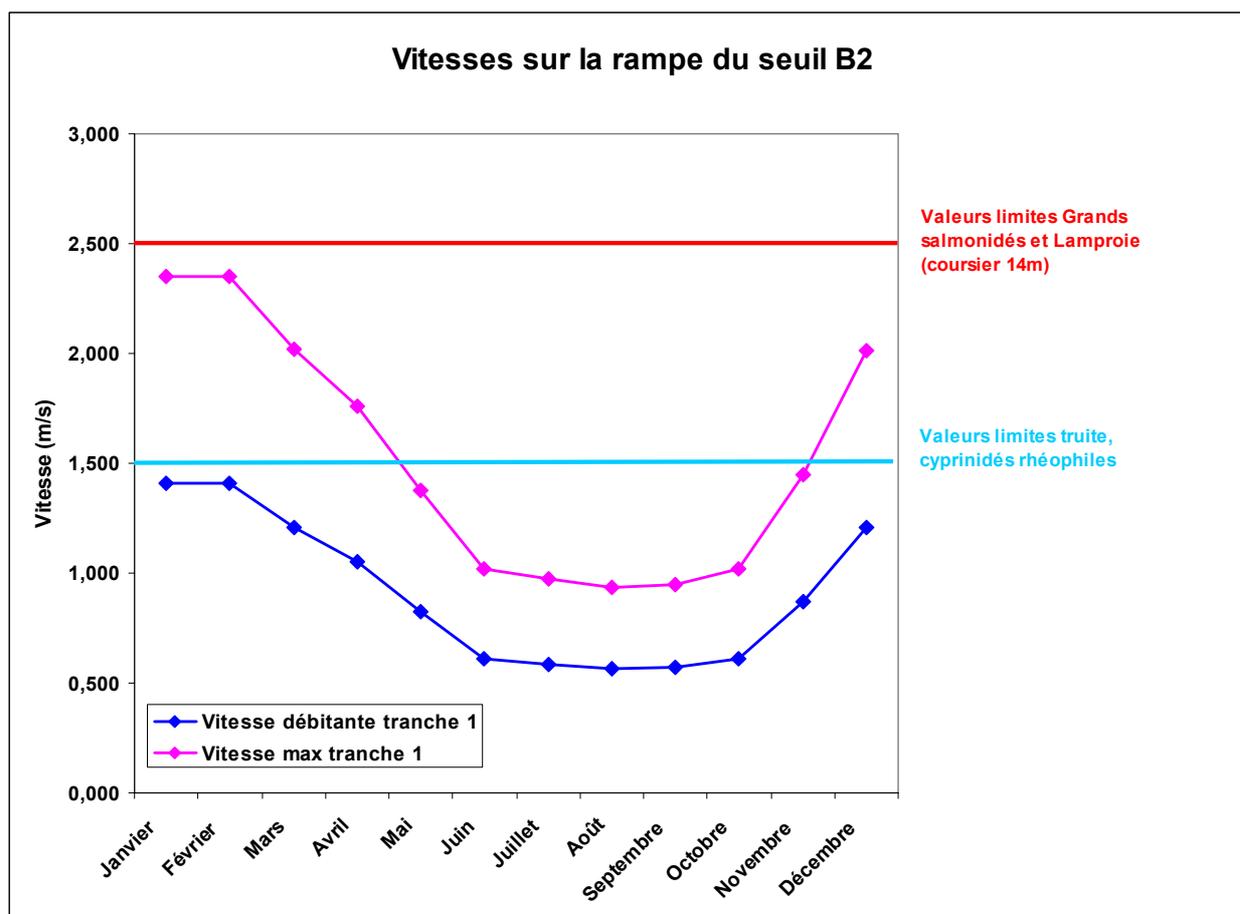
La répartition des vitesses et hauteur d'eau sur la première tranche d'écoulement est donnée ci-dessous :

Les vitesses sur la rampe permettent de confirmer le franchissement de la rampe sur la première tranche par les grands salmonidés et les lamproies lors des périodes de migration printanières et automnales. Les vitesses plus faibles sur les tranches 2 et 3 seront donc également favorables.

Des vitesses limitantes pour le franchissement de la truite sont observées à partir de novembre, mais sur les tranches supérieures, le franchissement sera possible.

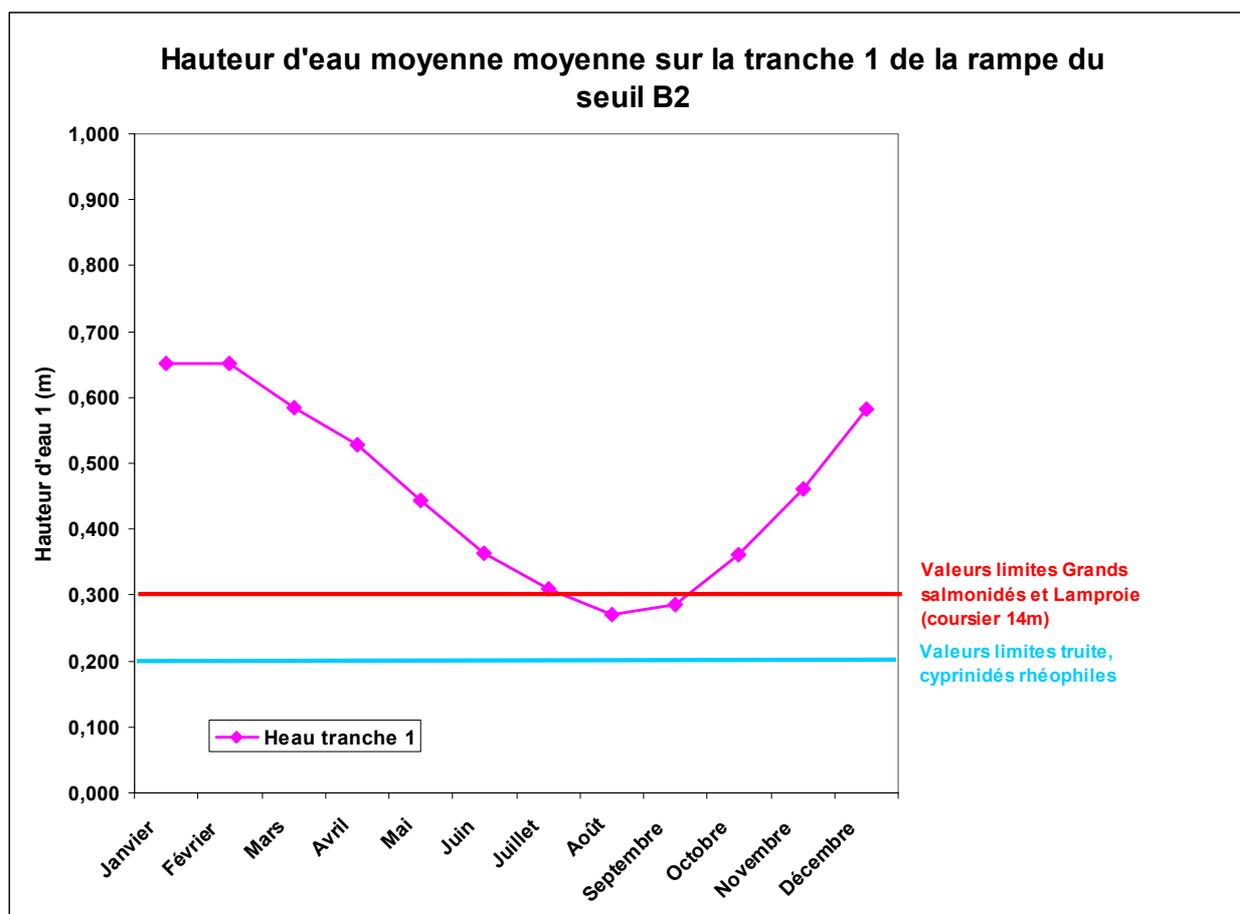
Les hauteurs d'eau sont favorables aux migrations car les conditions limitantes ne coïncident pas avec les périodes de migration.

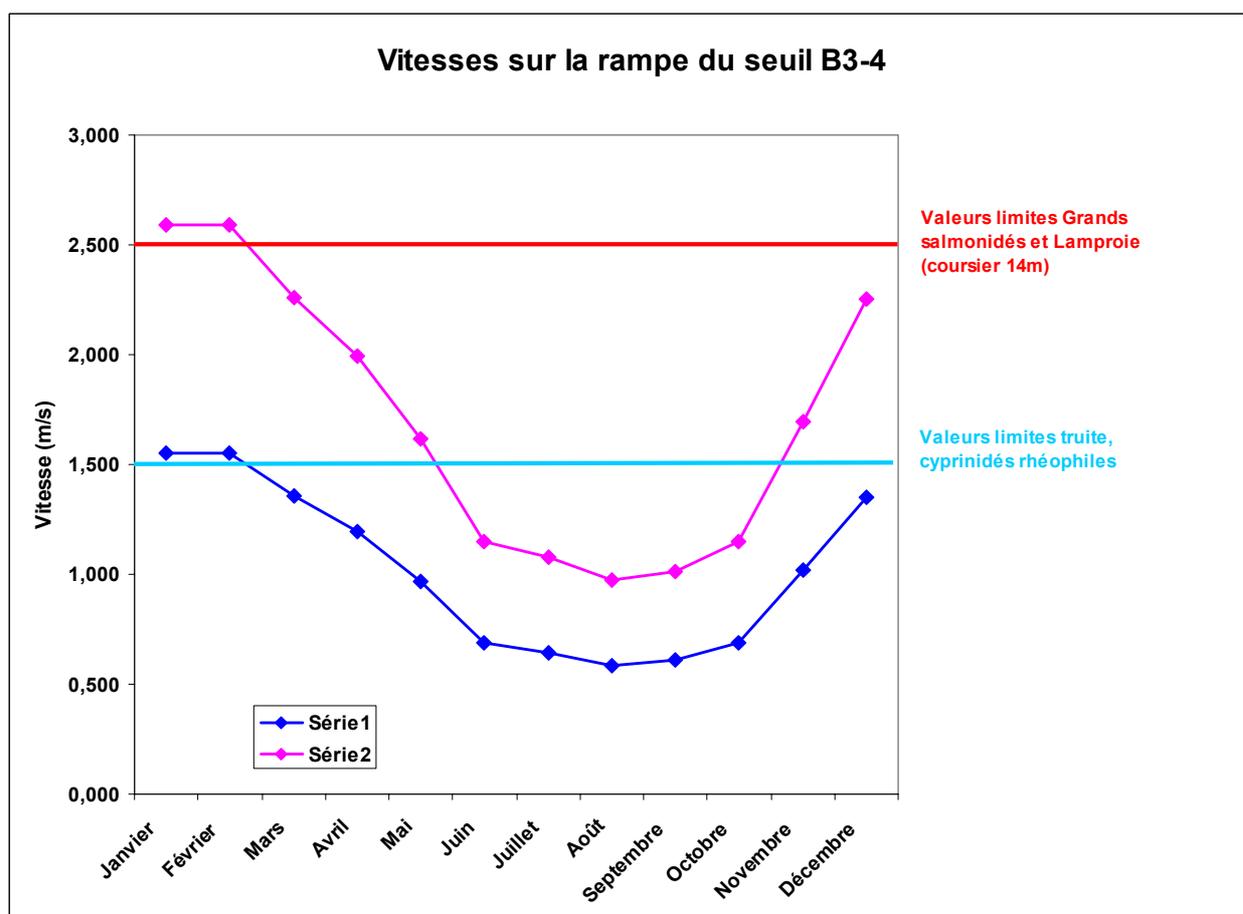
La répartition des vitesses et hauteur d'eau sur la première tranche d'écoulement est donnée ci-dessous :

Les vitesses sur la rampe permettent de confirmer le franchissement de la rampe sur la première tranche par les grands salmonidés et les lamproies lors des périodes de migration printanières et automnales. Les vitesses plus faibles sur les tranches 2 et 3 seront donc également favorables.

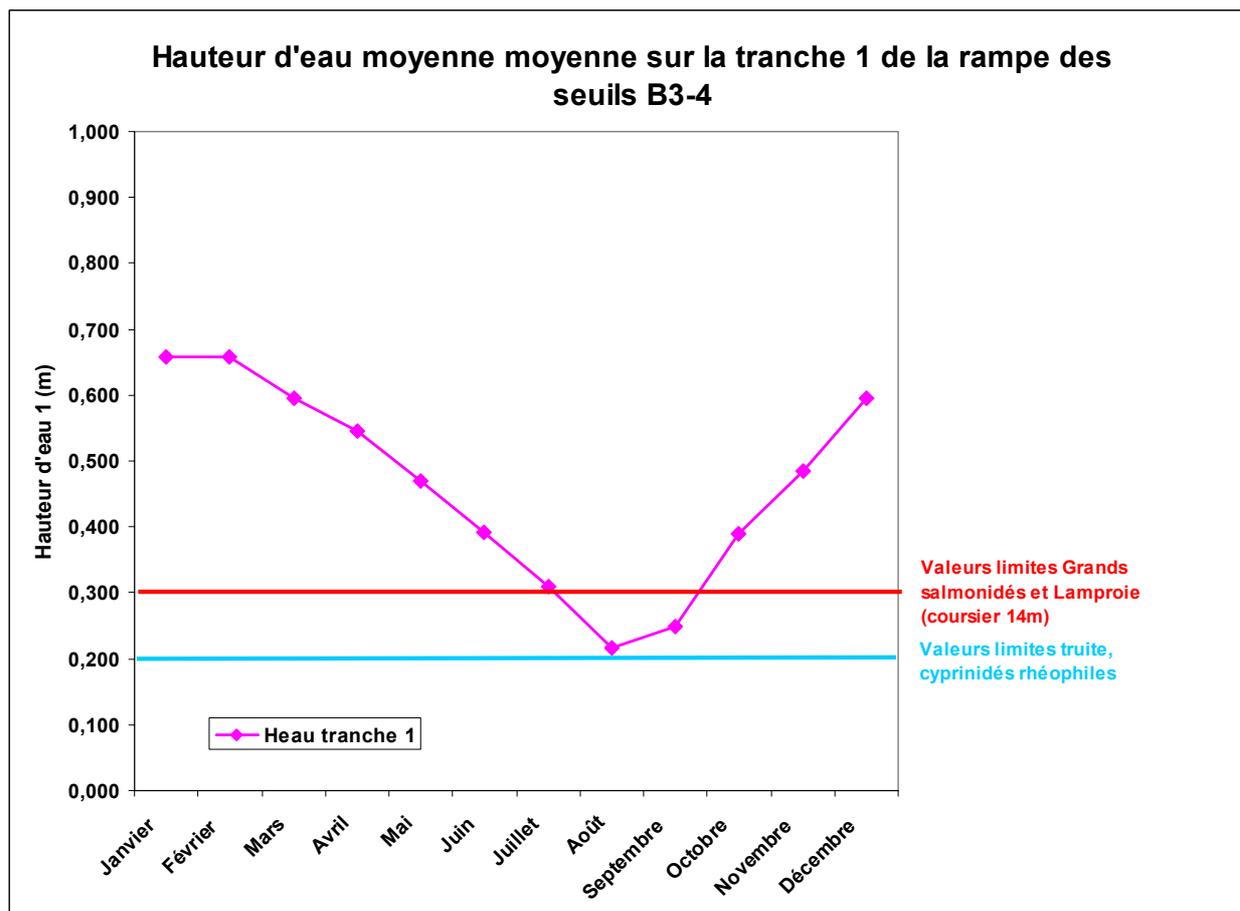
Les conditions sont plus défavorables que sur les seuils précédents à l'étiage. Pour autant, cette simulation permet de conserver des situations favorables au franchissement piscicole de l'ouvrage aux principales périodes de migration.

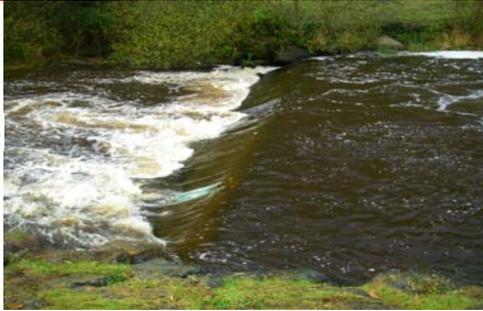
<p align="center">Echancrure seuil B1 EB1</p>

seuil	<i>état</i> bon			
<i>longueur coursier m</i>	2,2		<i>largeur déversante m</i>	1,8
<i>dénivelé m</i>	0,45		<i>linéaire influencé m</i>	14,3
<i>fosse d'appel m</i>	1,5			
<p align="center">Déversoir seuil B1 DB1</p>

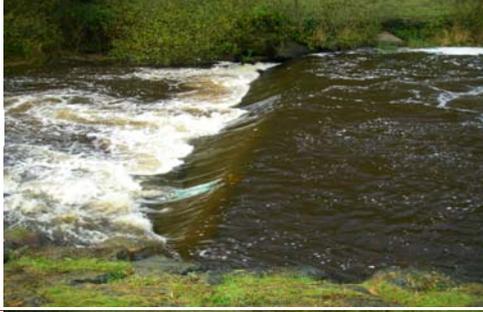
seuil	<i>état</i> bon			
<i>longueur coursier m</i>	17		<i>largeur déversante m</i>	1,5
<i>dénivelé m</i>	0,7		<i>linéaire influencé m</i>	14,3
<i>fosse d'appel m</i>	1,5			
<p align="center">Echancrure seuil B2 EB2</p>

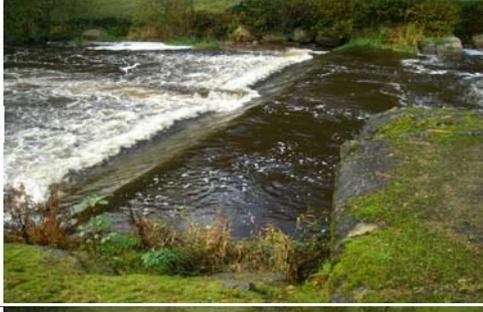
seuil	<i>état</i> bon			
<i>longueur coursier m</i>	2,2		<i>largeur déversante m</i>	1,8
<i>dénivelé m</i>	0,45		<i>linéaire influencé m</i>	15,8
<i>fosse d'appel m</i>	1,5			
<p align="center">Déversoir seuil B2 DB2</p>

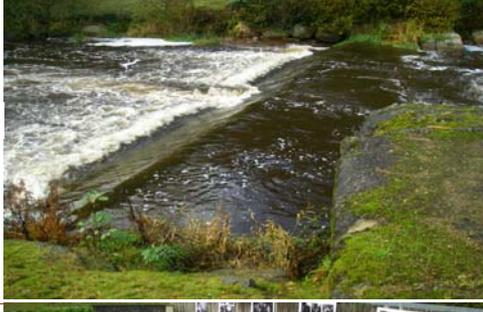
seuil	<i>état</i> bon			
<i>longueur coursier m</i>	21		<i>largeur déversante m</i>	1,5
<i>dénivelé m</i>	0,5		<i>linéaire influencé m</i>	15,8
<i>fosse d'appel m</i>	1,5			
<p align="center">Echancrure seuil B3 EB3</p>

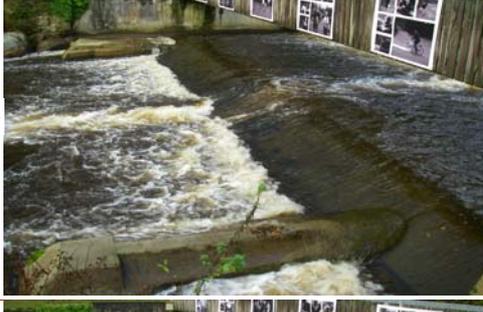
seuil	<i>état</i> bon			
<i>longueur coursier m</i>	2,2		<i>largeur déversante m</i>	1,5
<i>dénivelé m</i>	0,45		<i>linéaire influencé m</i>	6,3
<i>fosse d'appel m</i>	1,5			
<p align="center">Déversoir seuil B3 DB3</p>

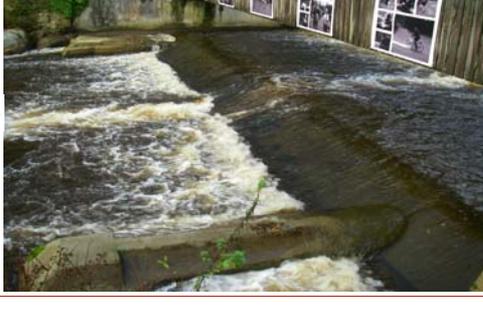
seuil	<i>état</i> bon			
<i>longueur coursier m</i>	23,6		<i>largeur déversante m</i>	1,5
<i>dénivelé m</i>	0,5		<i>linéaire influencé m</i>	6,3
<i>fosse d'appel m</i>	1,5

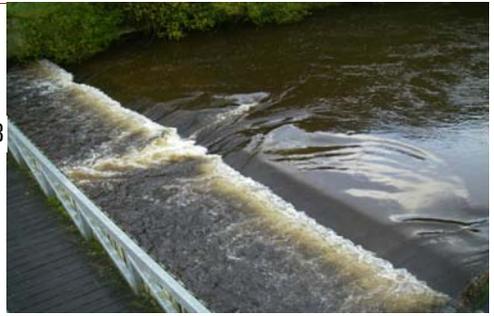
Echancrure seuil B4		EB4	
seuil	<i>état</i> bon		
<i>longueur coursier m</i>	2,2	<i>largeur déversante m</i>	4,58
<i>dénivelé m</i>	0,45	<i>linéaire influencé m</i>	156
<i>fosse d'appel m</i>	1,5

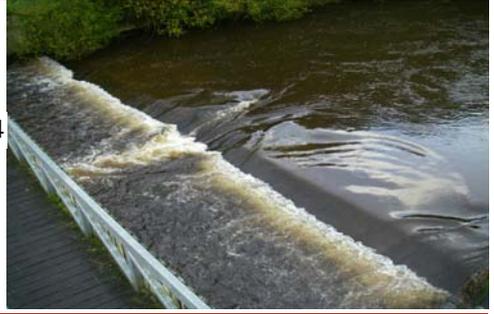
Déversoir seuil B4		DB4	
seuil	<i>état</i> bon		
<i>longueur coursier m</i>	23,6	<i>largeur déversante m</i>	4
<i>dénivelé m</i>	0,35	<i>linéaire influencé m</i>	156
<i>fosse d'appel m</i>	1,5

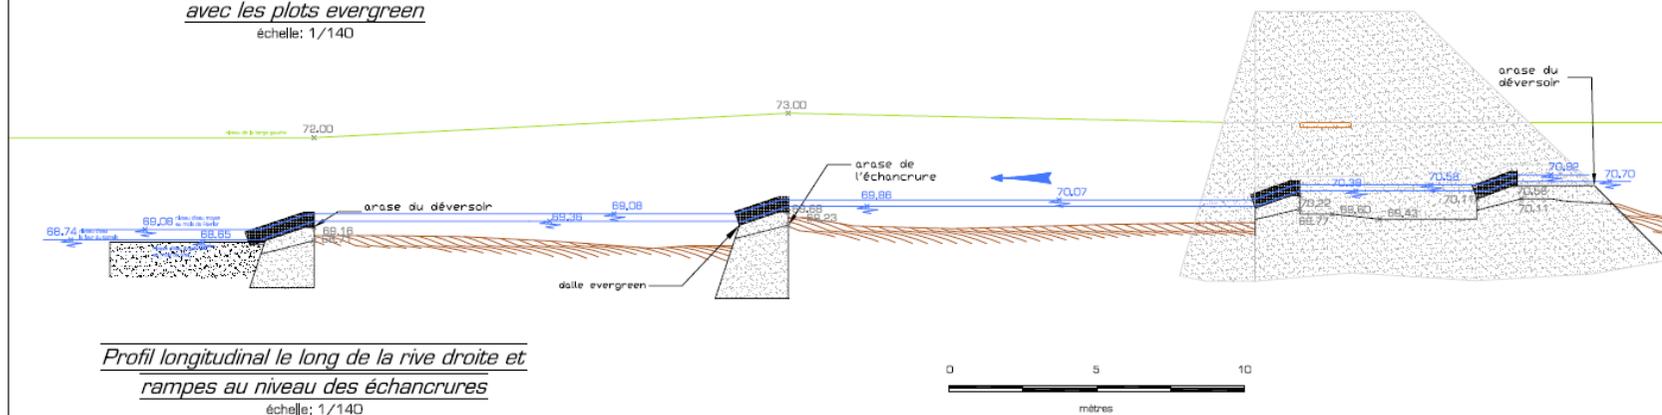
*Profil longitudinal le long de la rive droite et
rampes au niveau des échancrures*
échelle: 1/140

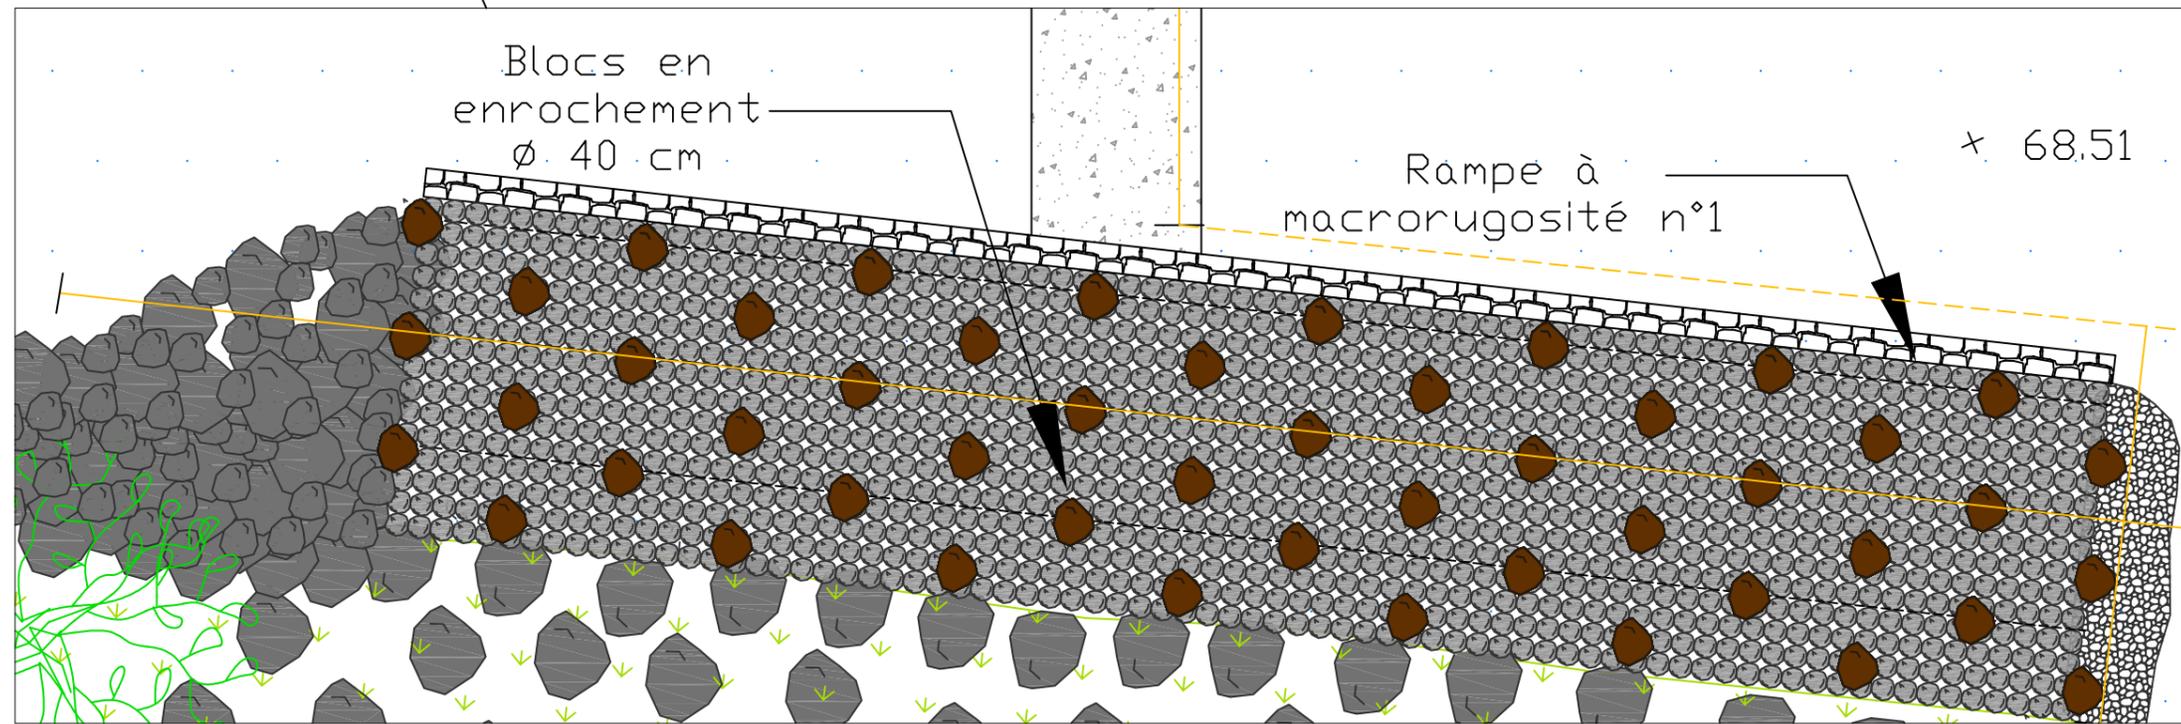
Profil longitudinal (Coupe AA')
Echelle 1/250
