SESSION 4

L'ÉVALUATION ET LE SUIVI DES TRAVAUX DE RESTAURATION DE LA CONTINUITÉ ÉCOLOGIQUE

L'évaluation et le suivi des travaux de restauration de la continuité écologique

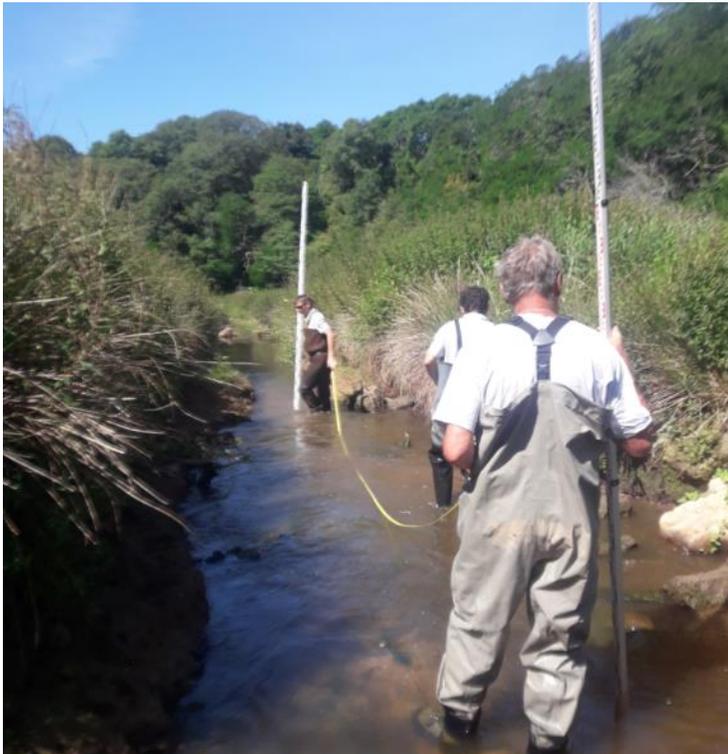
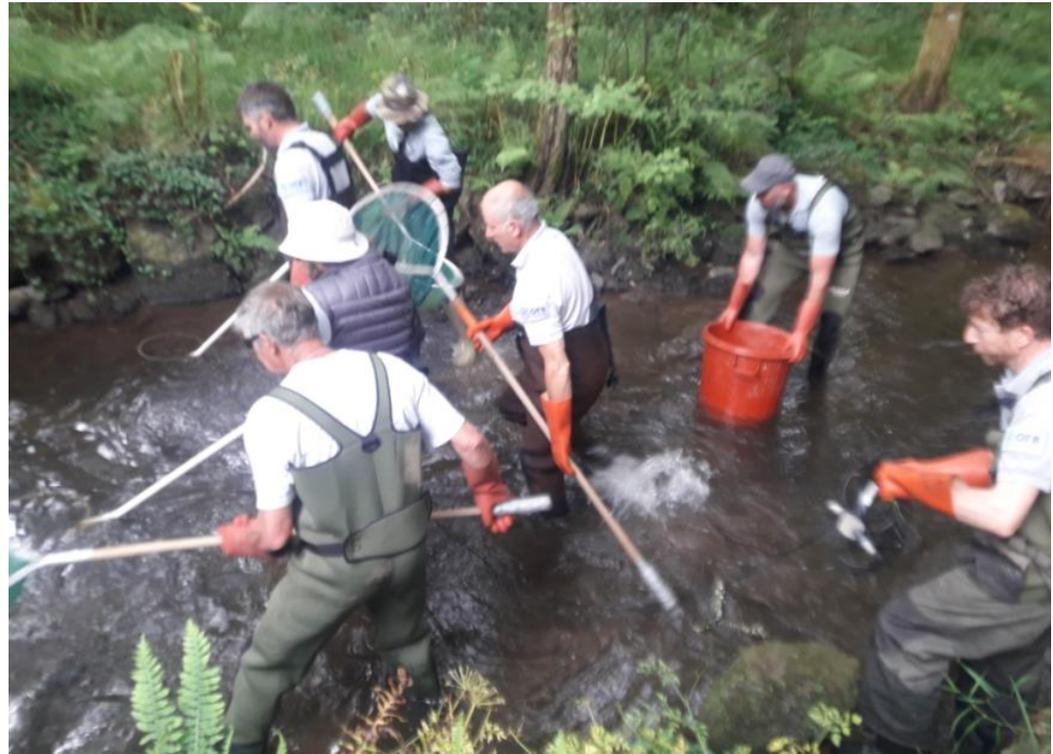
- Islet (22) : suppression d'un barrage d'environ 9 m (2015-2021)
- Pont Sal (56) : suppression d'un barrage de 7,10 m (2017-2022)
- Ty Mat (56): projet de suppression de barrage d'environ 7 m(2023-202x)

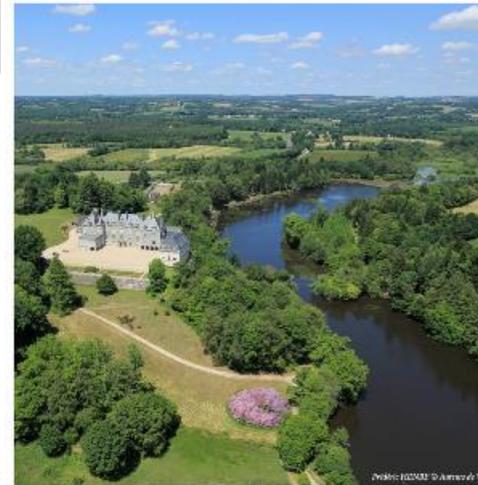
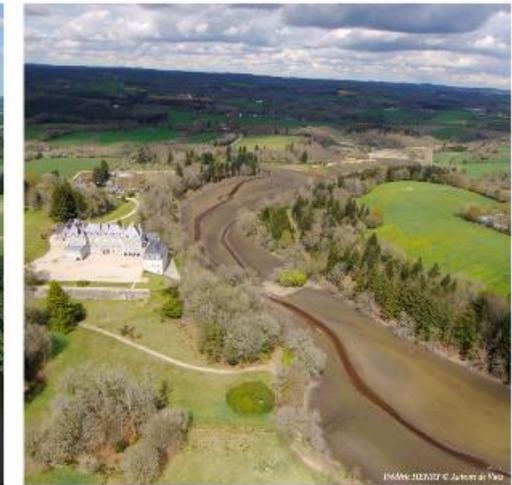
Septembre 2011 : Rupture du moine hydraulique entraînant la vidange soudaine du plan d'eau

2012 : Le plan d'eau n'est pas remis en eau, un pont cadre est implanté dans en rive droite de la digue route existante.

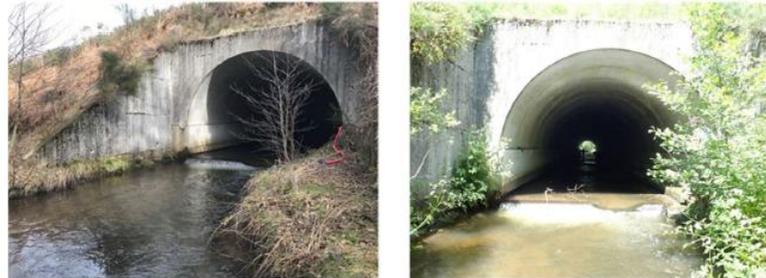
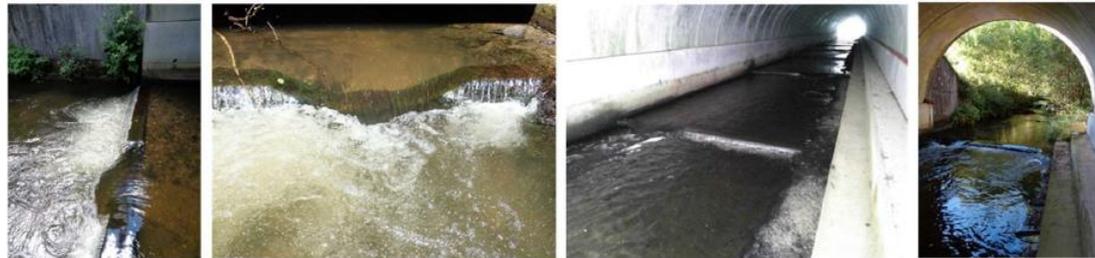
Figure 1 : L'ouvrage hydraulique sur la Clidane et le dispositif de franchissement. Les termes "entrée" et "sortie" se réfèrent au sens de déplacement des poissons en montaison

L'ouvrage hydraulique (OH) : vues de l'aval avec première barrette visible

Première barrette échancrée en aval de l'ouvrage (Entrée)

Intérieur de l'OH

amont de l'OH (Sortie)

Type de dispositifs étudié : succession de barrettes dans un ouvrage hydraulique routier de 73 m.

- 10 barrettes échancrées, largeur 3,60 m et longueur 0,20 m ; espacées de 8 mètres ; échancrure d'environ 1,20 m de large.

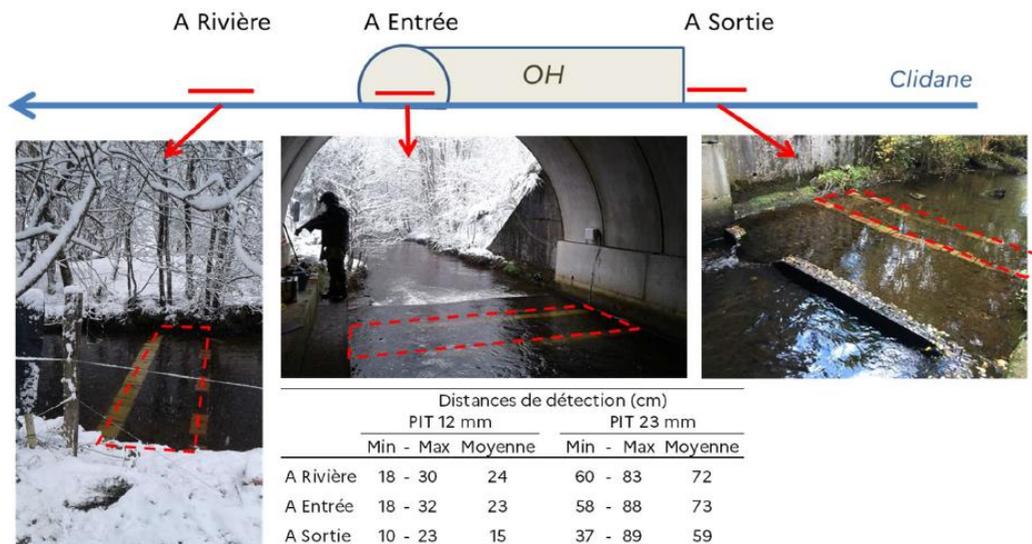
Figure 2: Localisation des antennes RFID et distances de détection (au-dessus du câble min-max, moyenne) selon la taille des marques utilisées

Antennes localisées : 1) 20 m en aval de l'ouvrage ; 2) en amont de la première barrette aval ; 3) à environ 1,5 m de la sortie de l'ouvrage (amont).

Disposition des antennes fixes (données collectées entre le 14 mai 2019 jusqu'au 16 juin 2021) :

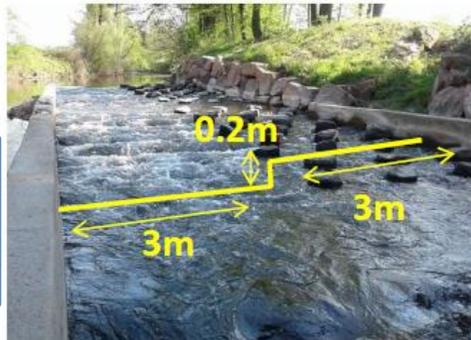
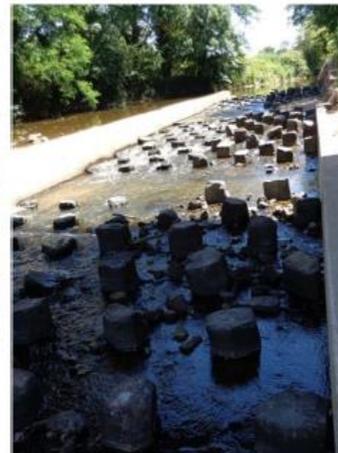
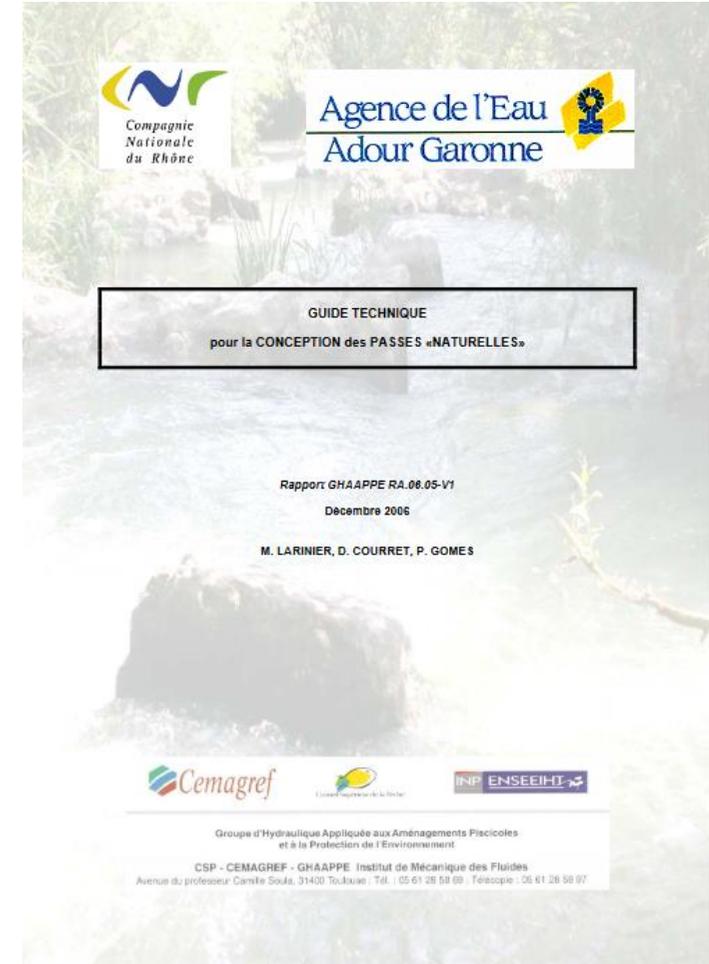
Profil transversal à « 2marches »

Premier site étudié : Pont des allées sur le Rhins à Saint-Vincent de Boisset (42), affluent rive droite de la Loire, largeur du cours d'eau (10-20 m)

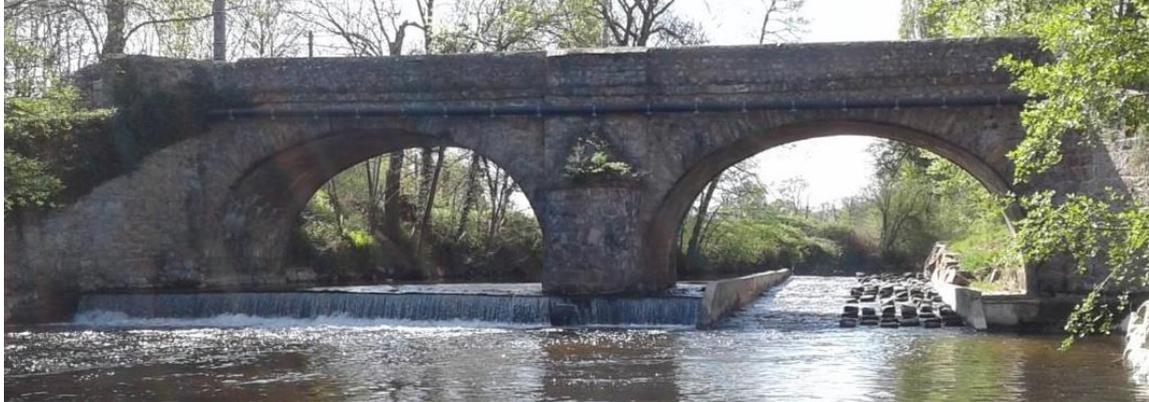
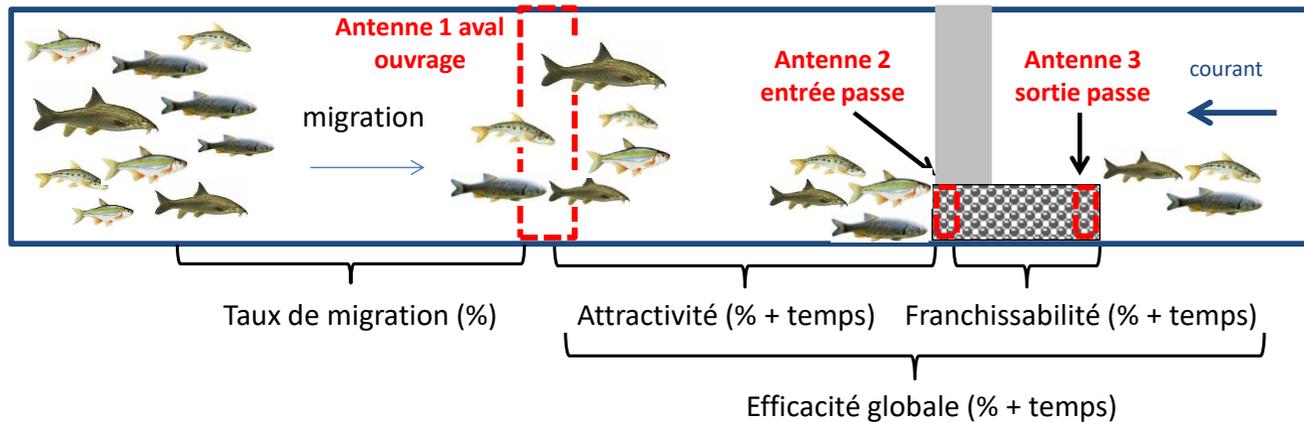
Marquage par PIT tag

Technologie RFID

3 antennes de détection (aval, entrée passe, sortie passe)

13 espèces marquées pour un total de 963 individus

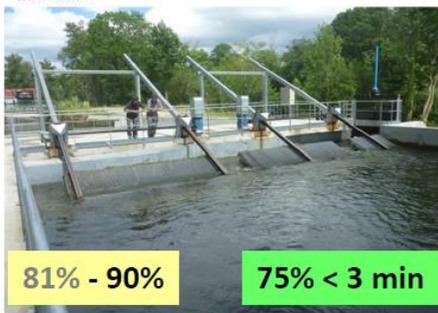
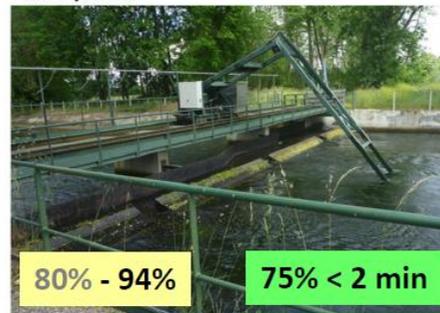
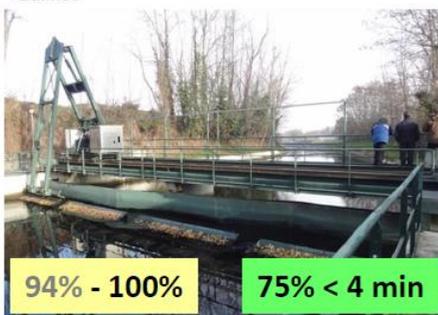
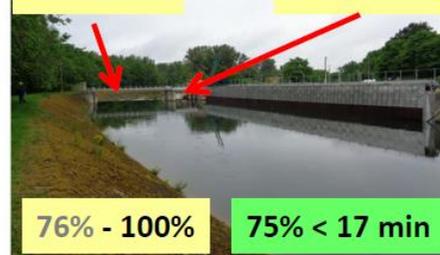
vanne toit

40% - 89%

exutoire

36% - 11%

Efficacité de passage 2017 - 2018

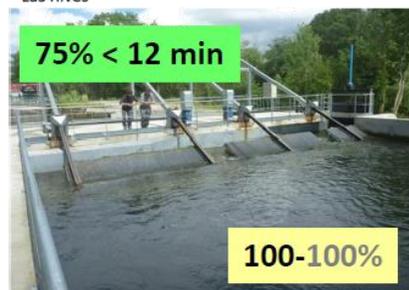
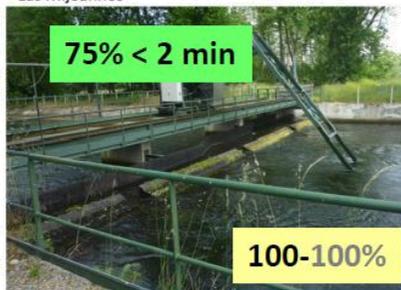
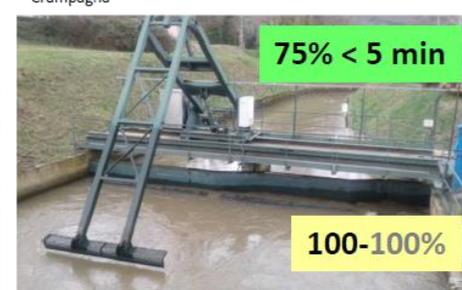
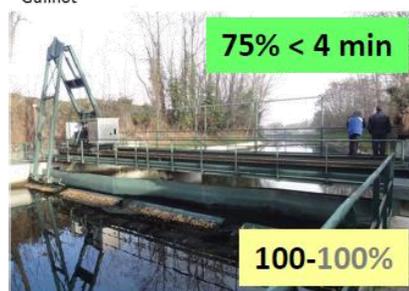
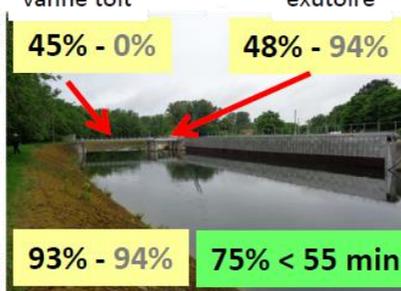
Efficacité de passage
2018 - 2019

**100% (ou très proche)
d'efficacité observée!**

vanne toit

exutoire

48% - 94%
