# SYNDICAT INTERCOMMUNAL DU BASSIN VERSANT DU SEMNON

## ETUDE COMPLEMENTAIRE SUR 10 OUVRAGES HYDRAULIQUES DU SEMNON

### PHASE 1 RAPPORT DE DIAGNOSTIC

AVRIL 2012

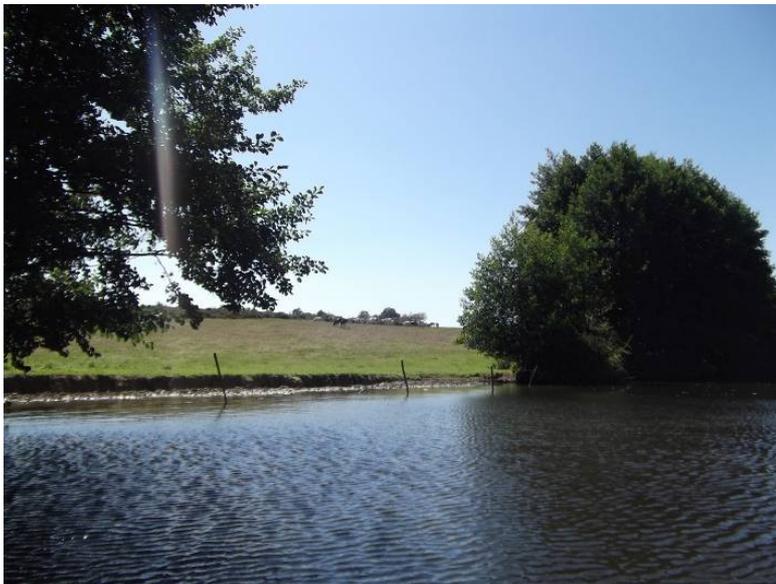
**Photo 2: abreuvoir sur le bief de Bas-Germigné**

Plusieurs abreuvoirs à bétail ont été recensés sur certains biefs par passage en canoë et référencement au GPS. Leur conception actuelle les rend dépendant de la ligne d'eau du bief.

On remarque que le nombre d'abreuvoirs sur le Semnon est faible. Le syndicat du Semnon aide les exploitants à installer des pompes à nez pour progressivement supprimer les abreuvoirs directs. Le cours d'eau étant déjà très sensible au phénomène de colmatage, cette pratique est peu à peu enrayée.

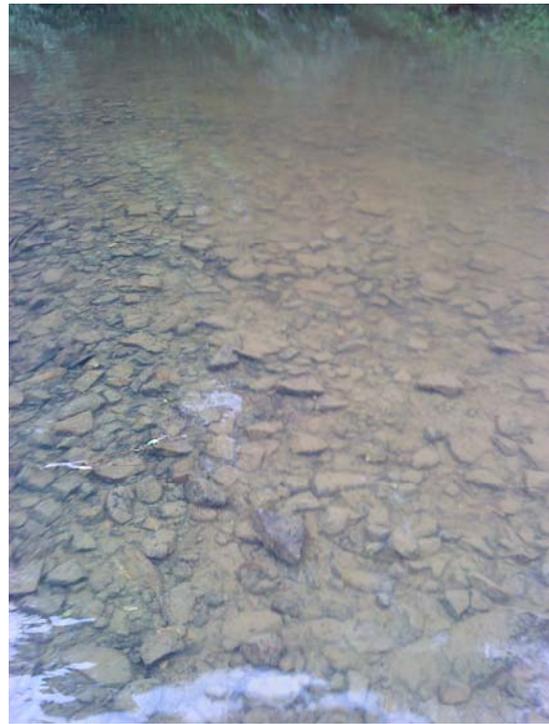
Le dépôt de sédiments fins entraîne sur tout le cours du Semnon un **colmatage des habitats** et donc une diminution de la capacité d'accueil pour la faune aquatique.

Les photos ci-dessous illustrent cette **situation qui est généralisée sur tous les biefs**.

Hors zone de remous

Dans la zone de remous

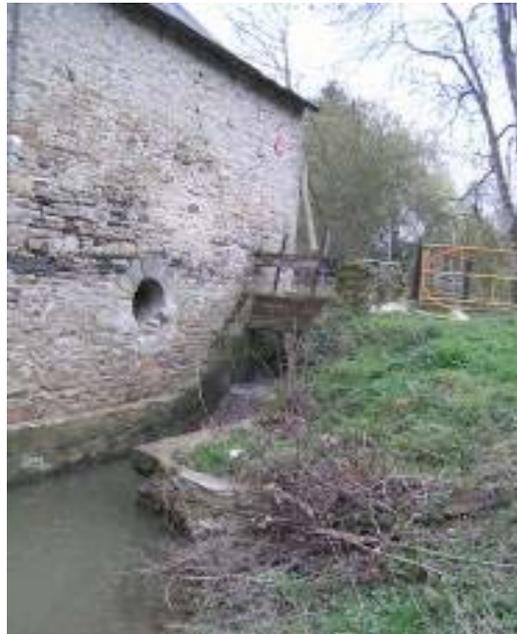
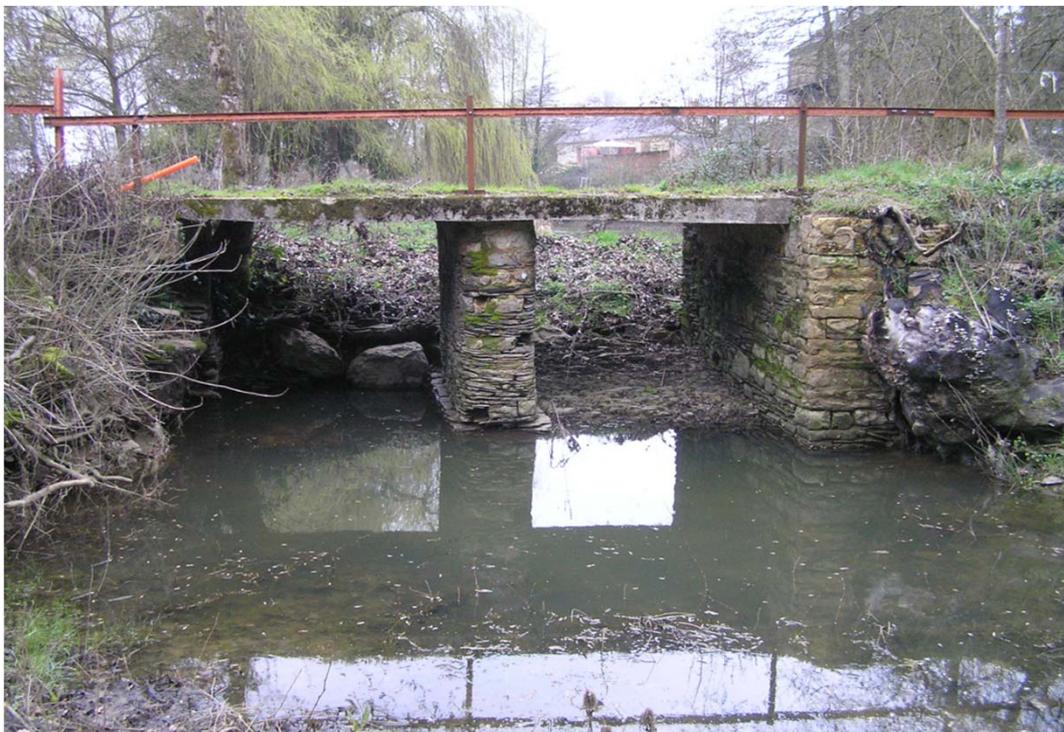
Nom de l'ouvrage : AIGUILLON

Béton      état moyen      Fissures: oui  
 profondes

Béton      mauvais éta      Fissures: oui  
 profondes

Etat      Fuites      oui      Végétation      oui  
Renards      /      Souches      oui  
Planéité      /      Arbres      oui

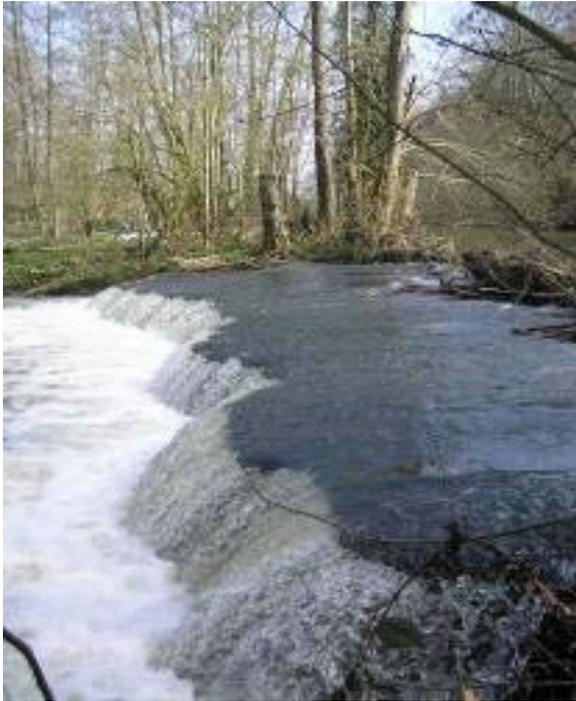
Déversoir

Fissures: oui

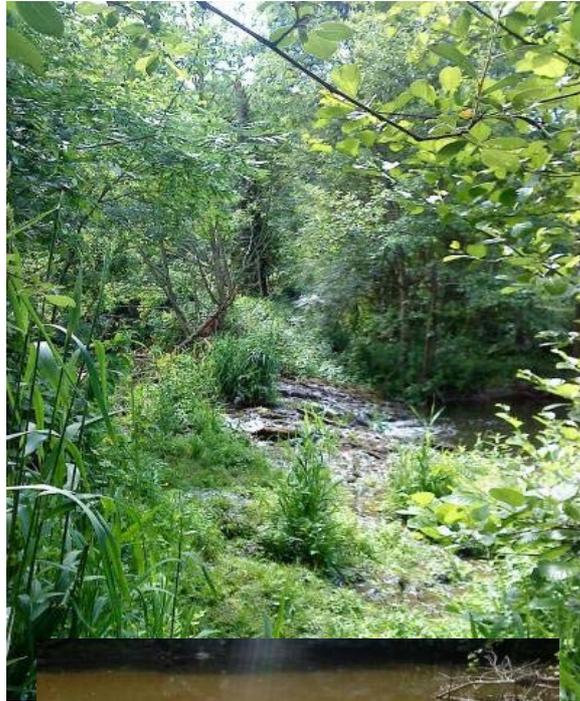
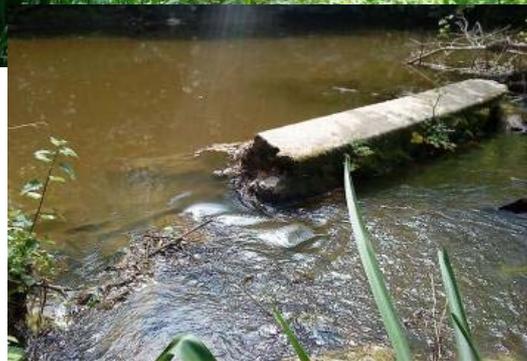
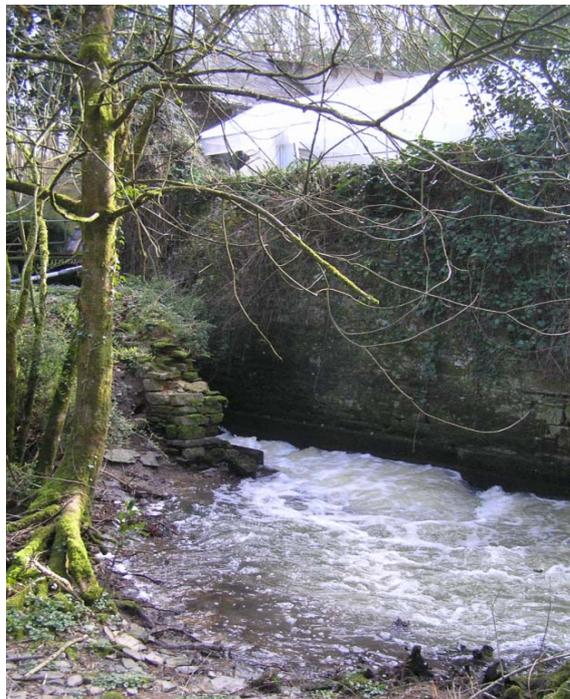
Sortie du bief usinier

Fuites oui

Planéité défaut

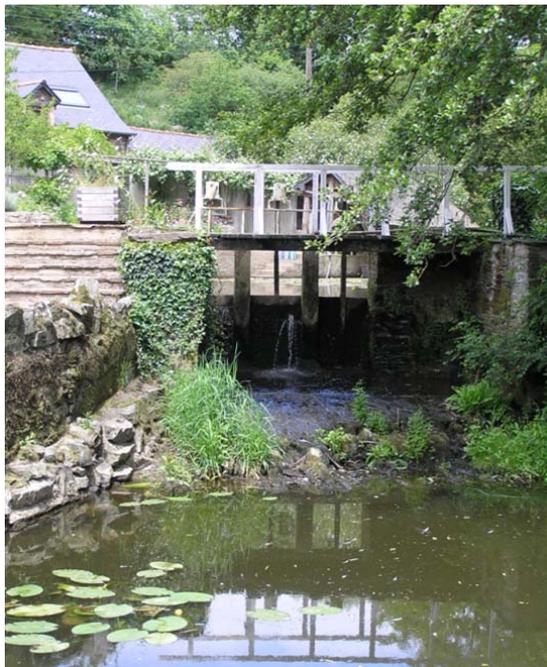
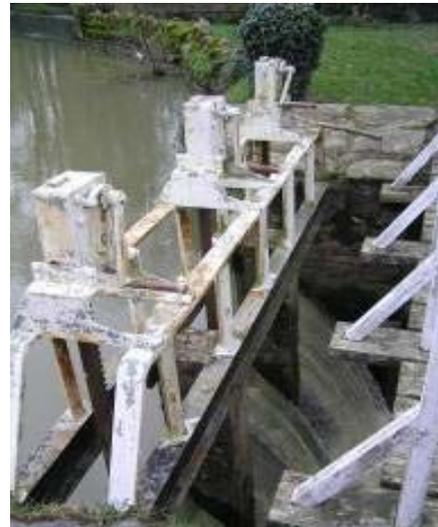
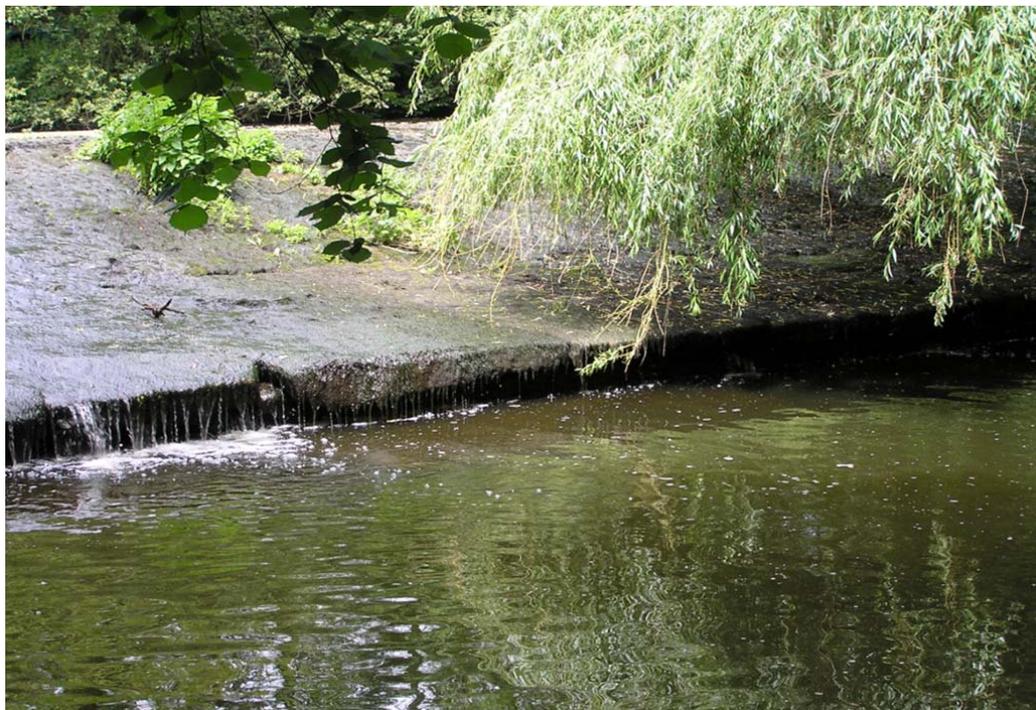
Béton état moyen Fissures:  profondes

Béton Fissures:  profondes

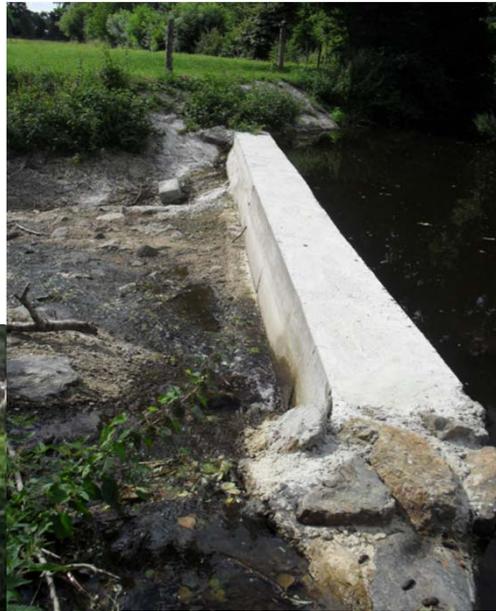
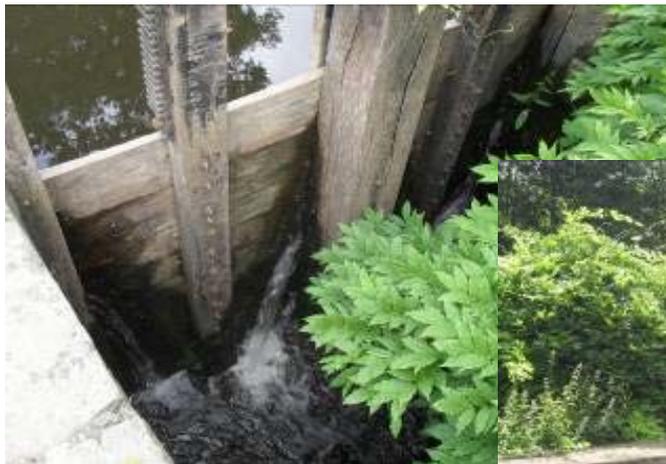
Déversoir réparé provisoirement

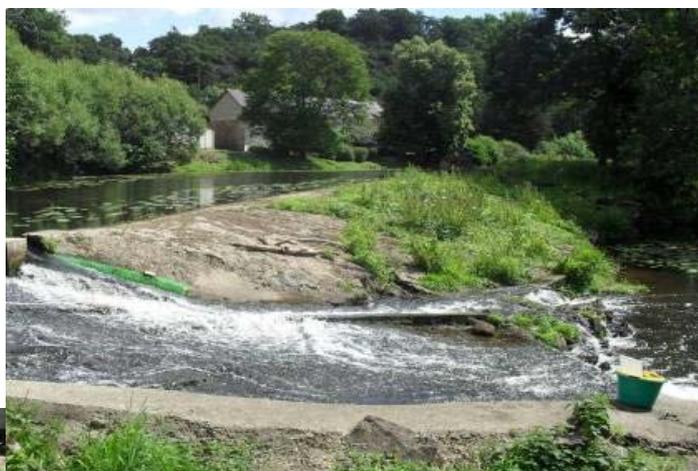
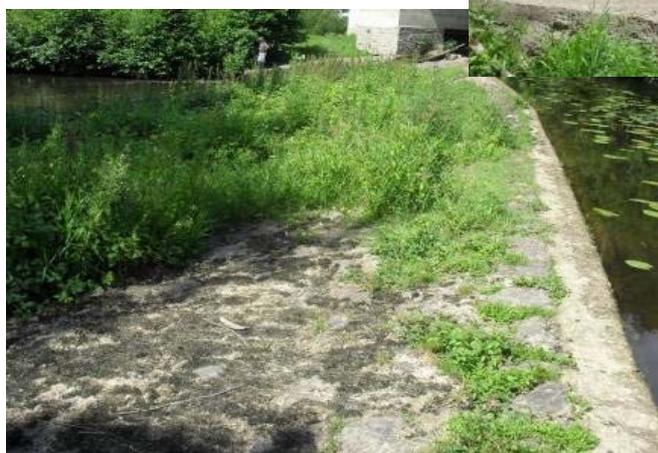
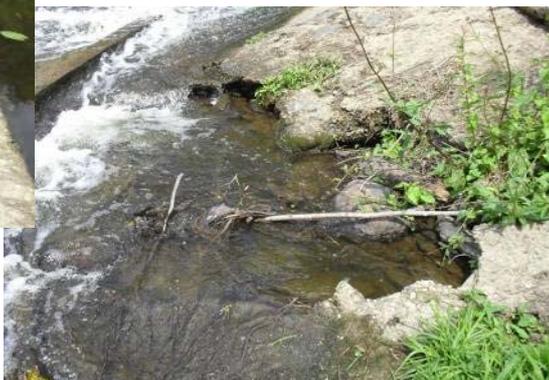
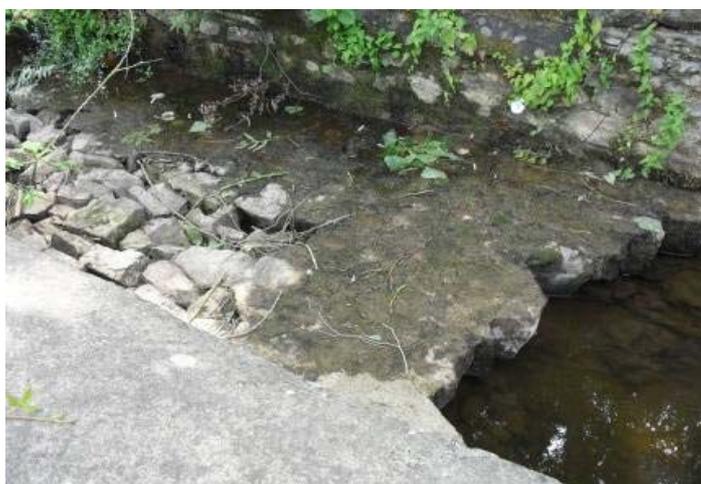
Deversoir étiage

**Béton**      état moyen      Fissures: oui  
 profondes

Etat      Fuites      oui      Végétation      oui  
Renards      /      Souches      /  
Planéité      /      Arbres      /

Présence de      Fuites      fortes      Végétation      oui  
Renards      oui      Souches      /  
Planéité      /      Arbres      /

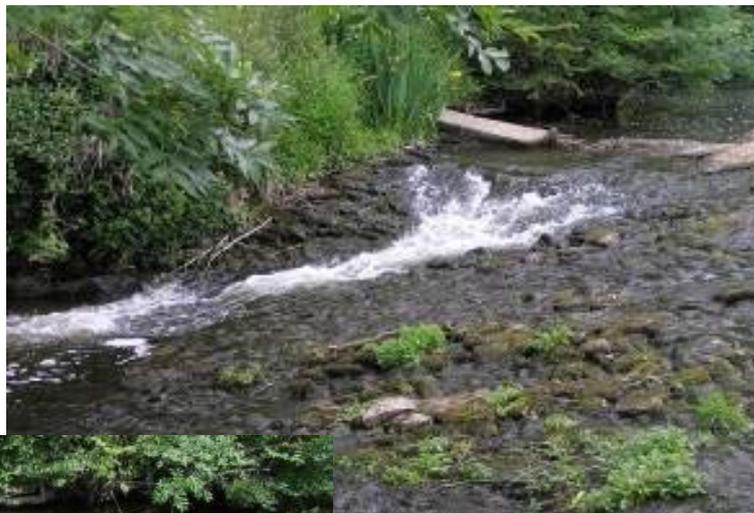
Deversoir étiage

Béton      état moyen      Fissures: oui  
 profondes

Etat      Fuites      oui      Végétation      oui  
Renards      /      Souches      /  
Planéité      /      Arbres      /

Présence de      Fuites      fortes      Végétation      /  
Renards      oui      Souches      /  
Planéité      /      Arbres      /

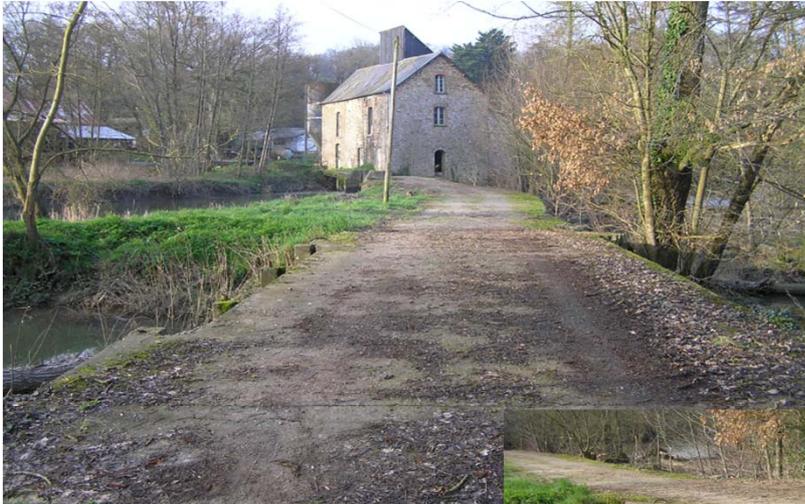
Chaussée routière

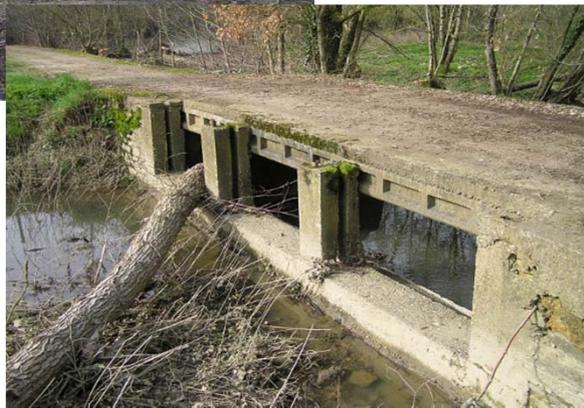
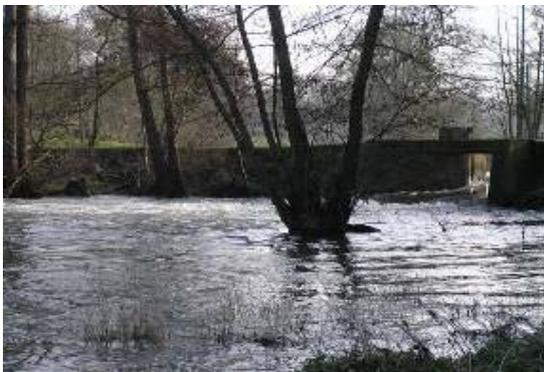
Emplacement des vannes de décharge

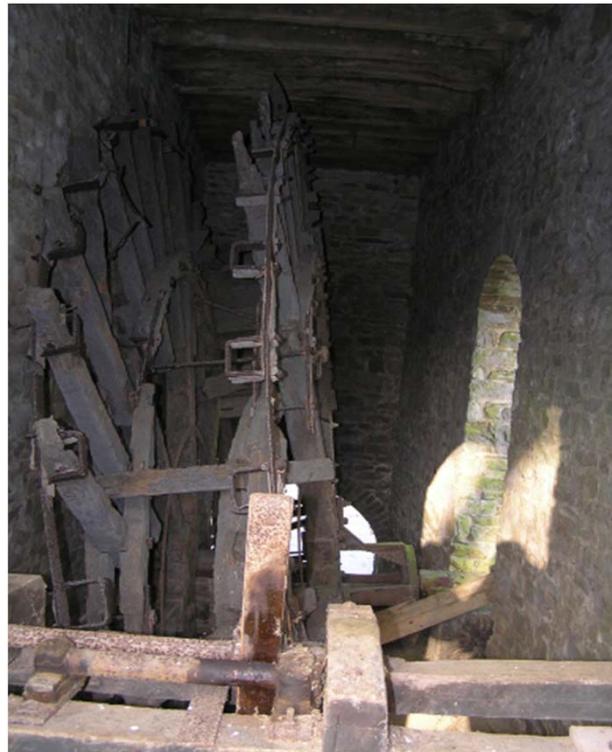
Ancienne roue
